**Artikel:** Archäologische Stätten  
**Autor:** Schmaedecke, Michael  
**DOI:** <https://doi.org/10.5169/seals-803569>

# Archäologische Stätten

## Ruine Pfeffingen: Startschuss für die Sanierungen

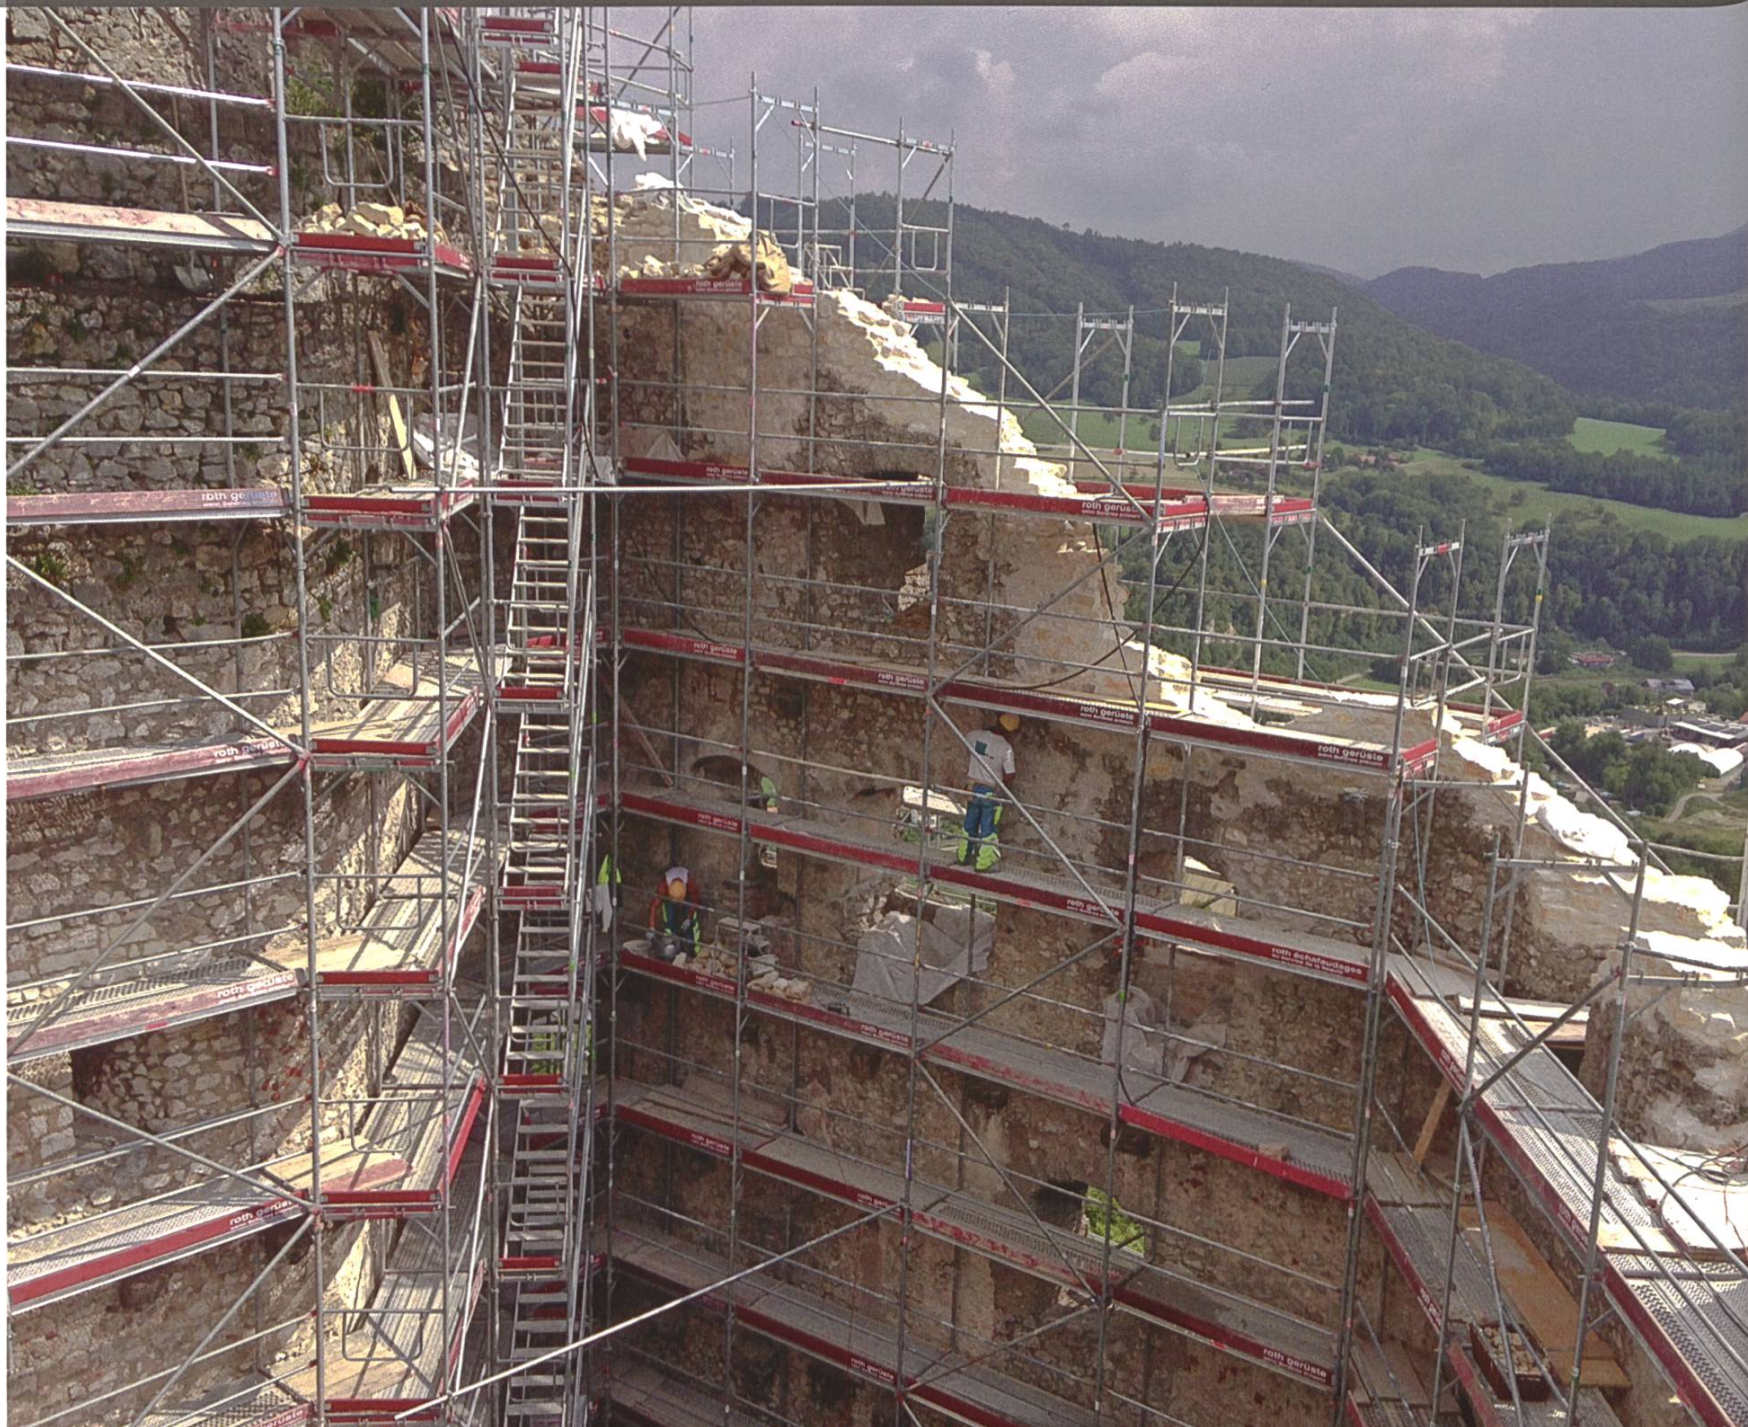
Ruine Pfeffingen. Blick auf die eingerüstete Ostmauer des Wohnturms. Am noch frischen hellen Mörtel sind die erneuerten Partien der Mauerkrone deutlich zu erkennen.

Zunächst wurden auf den Kronen der Süd- und der Westmauer des Wohnturms schadhafte Stellen repariert und wo nötig abgebaut und ersetzt. Anschliessend folgten Arbeiten in den darunter gelegenen Bereichen. Um die Jahresmitte ging es an der Ost- und der Nordmauer weiter. Bei den schadhafte Abschnitten handelte es sich sowohl

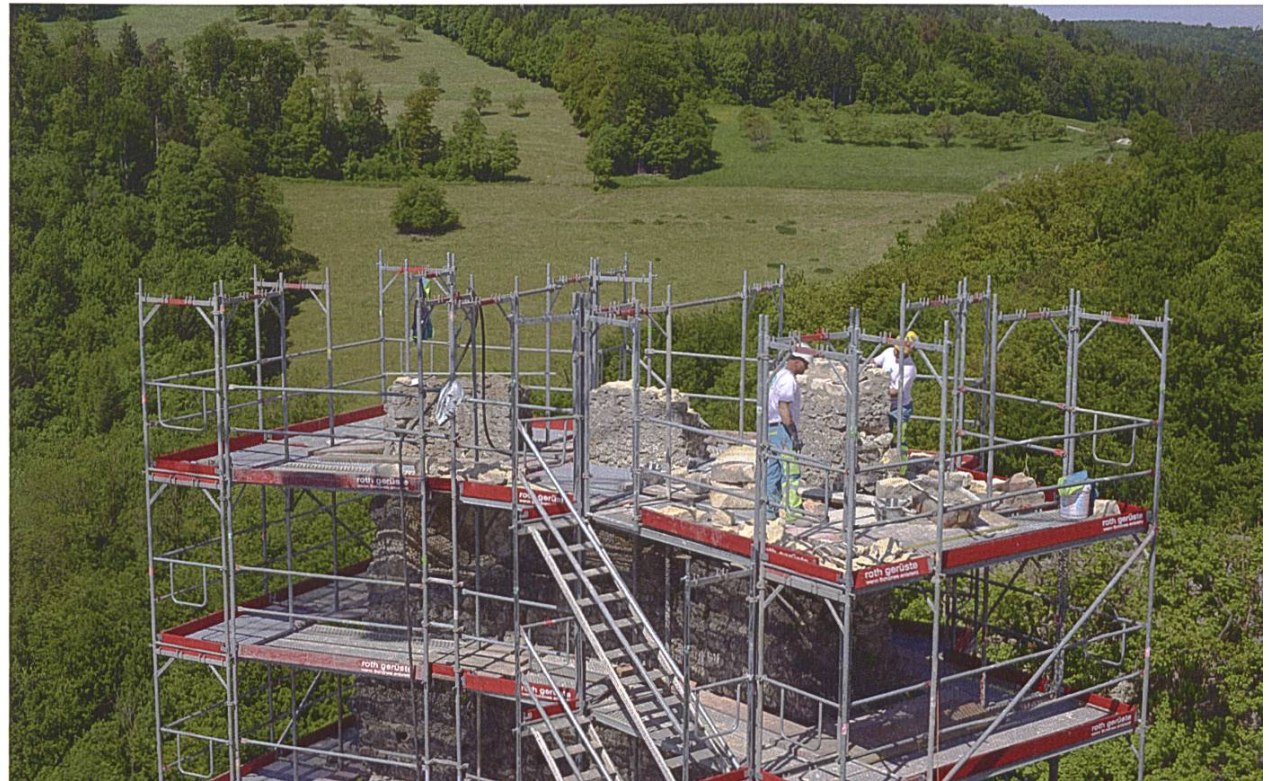
In schwindelnder Höhe werden die Zinnen auf der Westmauer des Wohnturms repariert (Jakob Obrecht).

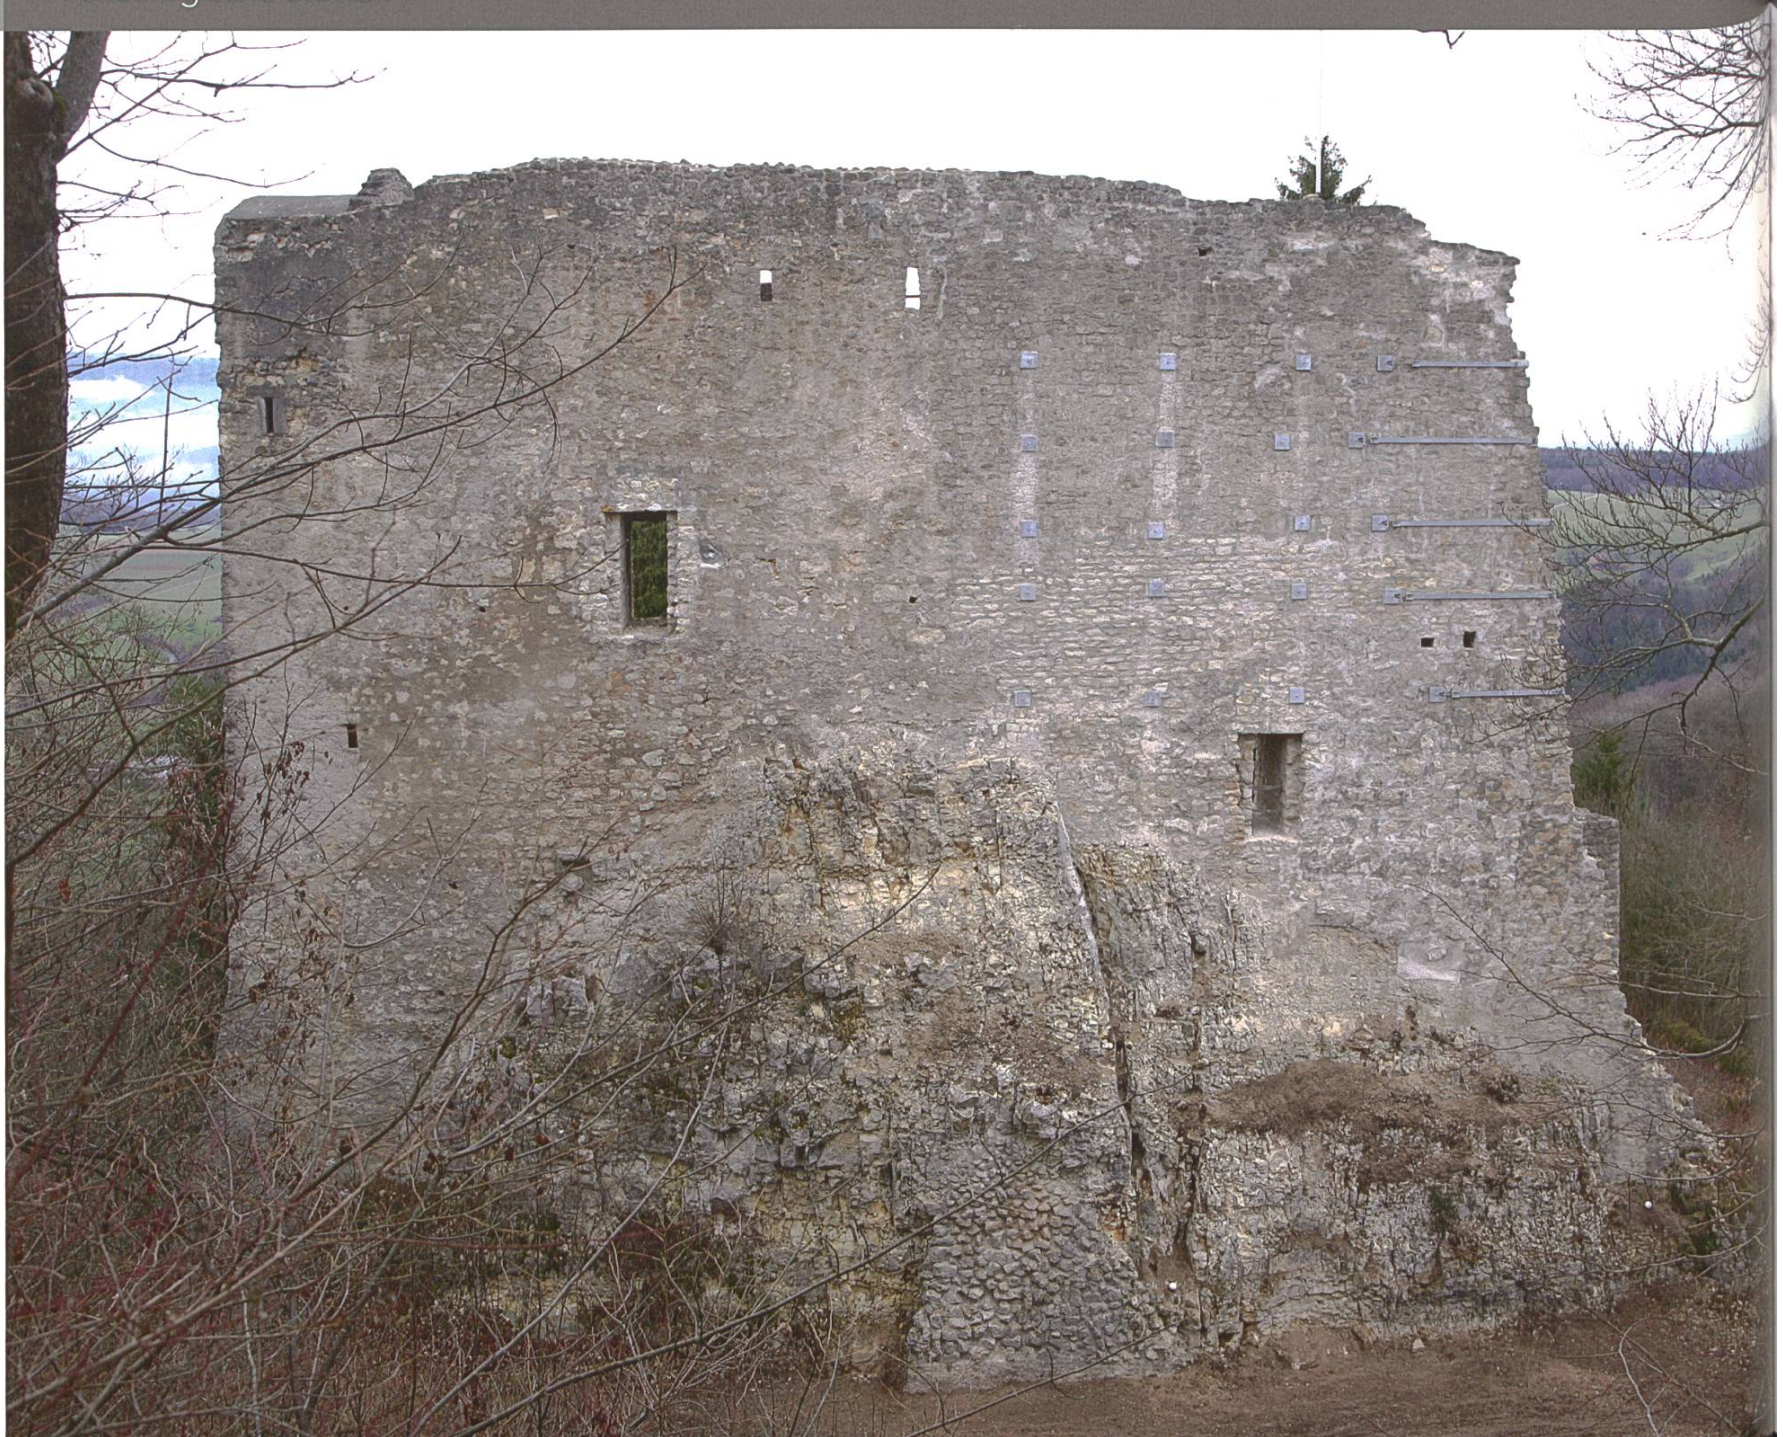
Farnsburg. Die Schildmauer von Süden. An der rechten Mauerhälfte angebrachte Anker und Spangen sichern neu das Mauerwerk.

Bereits in den Jahresberichten 2011 und 2012 war von gravierenden Schäden an der Farnsburg die Rede: Es hatten sich Teile der Schalen sowie der östliche Abschluss vom Kern der mächtigen Schildmauer gelöst. Auch die an der Nordseite bereits seit Längerem bekannten Mauerausbrüche vergrösserten sich stark. Ursache für die Schäden ist in erster Linie in das Mauerwerk eingedrungenes Regenwasser, das bei Frost gefriert und zu Sprengungen führt, vor allem auch, weil bei früheren Sanierungen wasserundurchlässige Verputze aufgebracht wurden, die ein Abfliessen des eingesickerten Wassers verhinderten.

Die Ausbrüche wurden geschlossen, das Ostende der Schildmauer mit fünf Spangen gesichert und die Aussenschalen mit durch das Mauerwerk reichenden Ankern mit dem Kern verklammert. Zudem wurden die Mauerkronen und der Laufgang auf der Schildmauer abgedichtet, damit kein

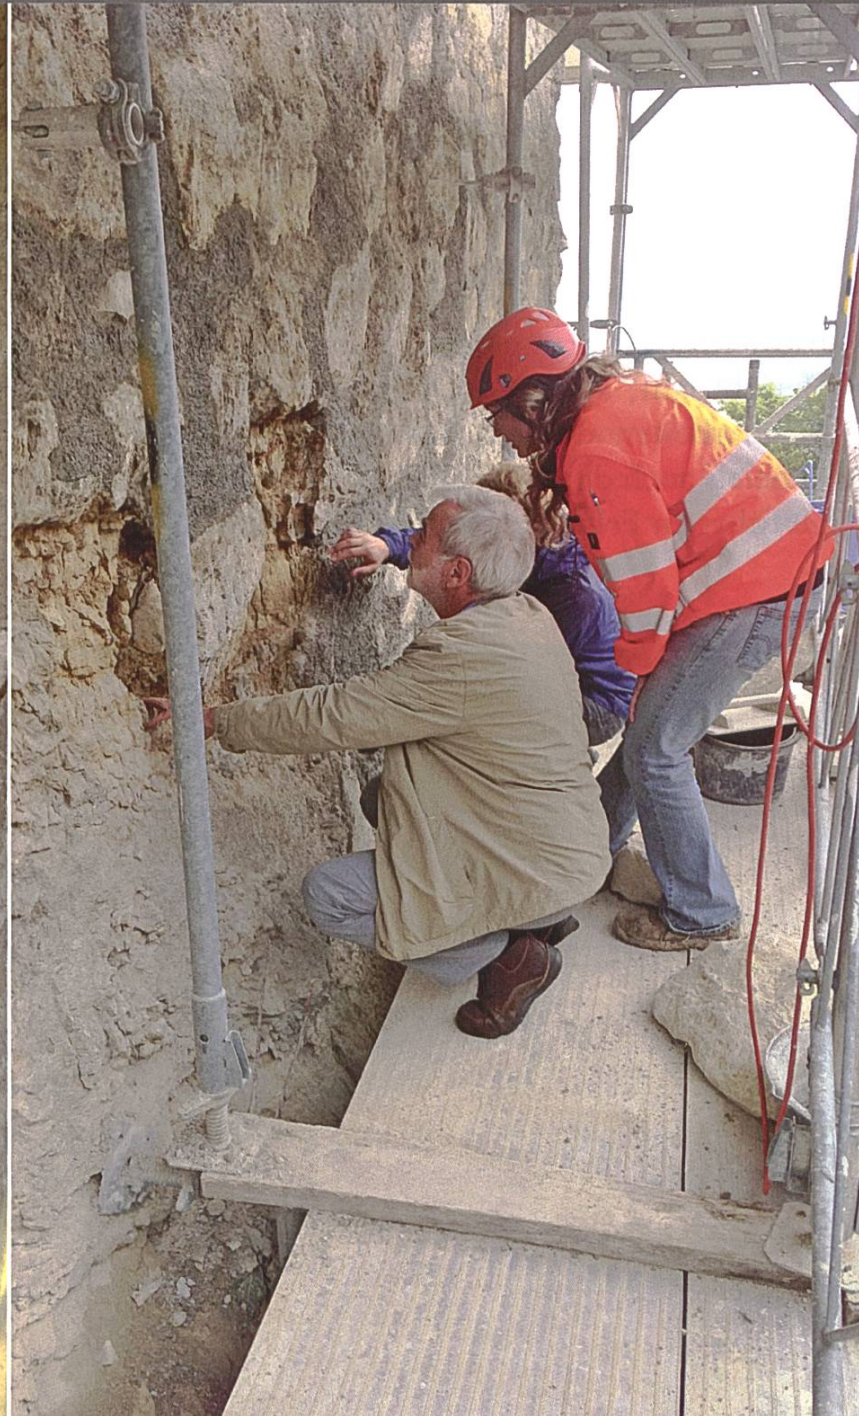
Geologin Catherine  
Moser und Bauingenieur  
Joseph Müller  
analysieren die Schäden  
an den Steinen der  
Schildmauer.

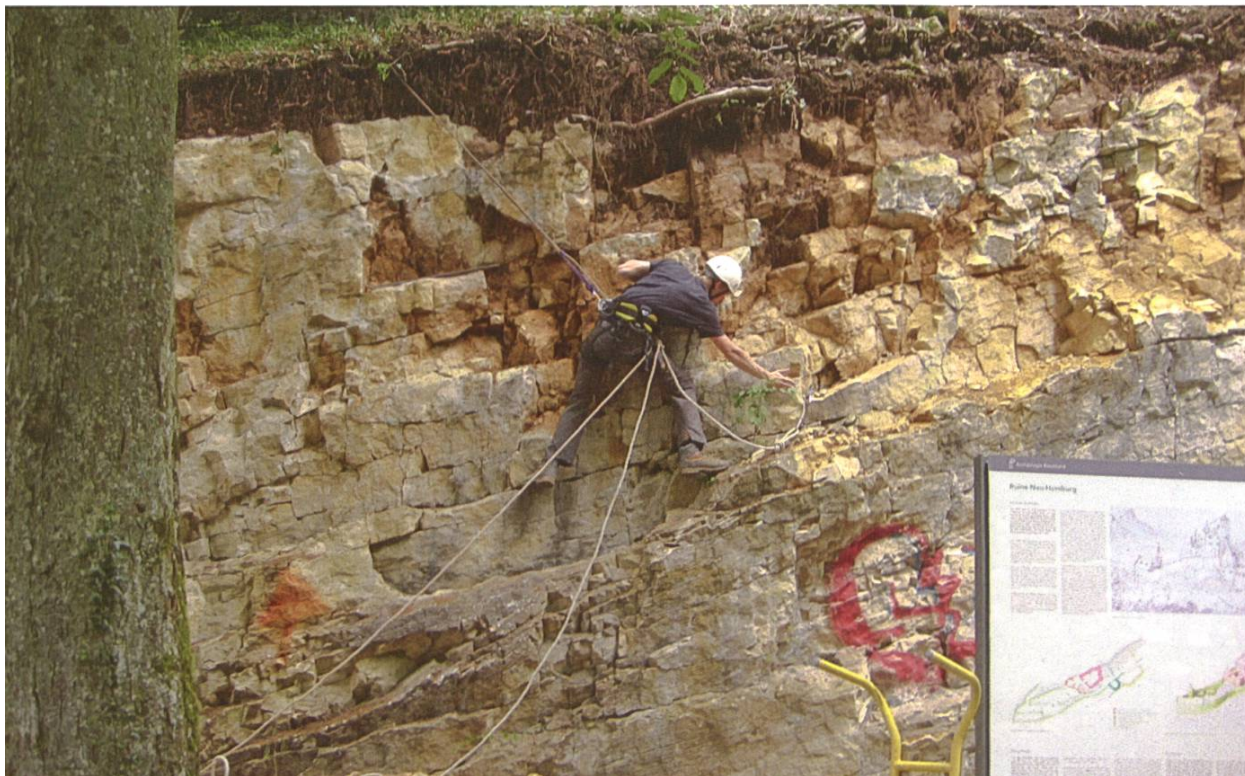
stark erodiert sind. Es war zu befürchten, dass sich grössere Partien lösen und Besucher zu Schaden kommen könnten. Zunächst wurde der Bewuchs entfernt, um zu verhindern, dass Wurzeln den Fels weiter sprengen. Danach löste man das lockere Gestein von den Felsoberflächen. Im Bereich von Klüften wurde das Material unter Einsatz von Hebeln und Pressen kontrolliert abgebaut.

Gut gesichert entfernt  
ein Mitarbeiter der  
Freien Bauhütte lockere  
Steine an der Felswand  
beim östlichen Eingang  
(Freie Bauhütte).
