Zeitschrift: Jahresberichte des Archäologischen Dienstes Graubünden und der
Denkmalpflege Graubünden

Autor: Carigiet, Augustin

Die Restaurierung der Torre Pala in San Vittore

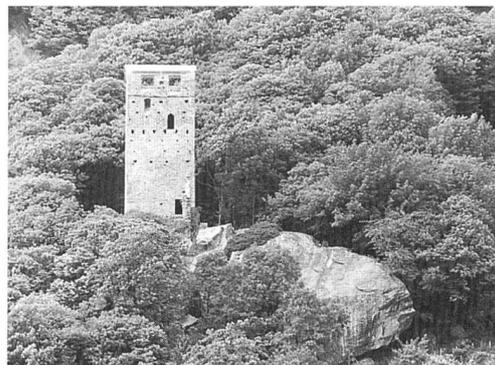
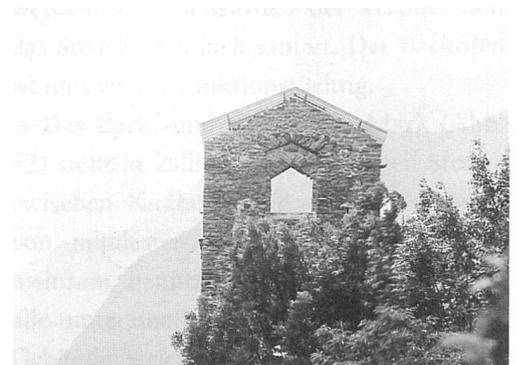
Abb. 53: Anlässlich der jüngsten Restaurierung 1997 wurde über der Torre Pala ein Schutzdach aus Stahl und Drahtglas erstellt.

Dank der Initiative der Vereinigung «Pro San Vittore» war es im Berichtsjahr 1997 möglich, eine Restaurierung der Torre Pala in San Vittore durchzuführen. Das Sicherungsprojekt wurde von Architekt Lukas Högl ausgearbeitet und in Zusammenarbeit mit Architekt Luigi Cereghetti ausgeführt. Nebst den konventionellen Sicherungsarbeiten wurde der Turm mit einem Schutzdach aus Stahl und Drahtglas neu gedeckt. Die gewählte Variante hat den Vorteil, dass sie als moderne Schutzmassnahme ablesbar ist und den nötigen Schutz vor Witterungseinflüssen gewährt. Die Form des neuen Schutzdaches entspricht zudem einer historischen Dachkonstruktion, welche in einer jüngeren Umbauphase aufgesetzt wurde (Abb. 53).

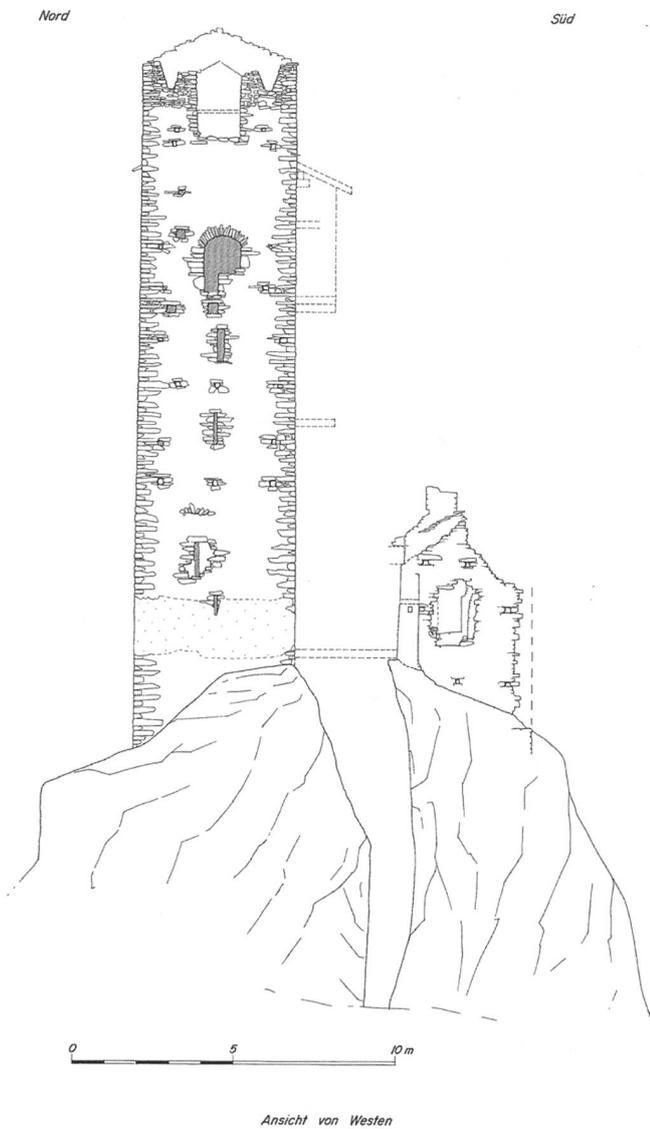
Abb. 55: Torre Pala, Ansicht von Westen.
Baufaufnahme Kantonale Denkmalpflege.

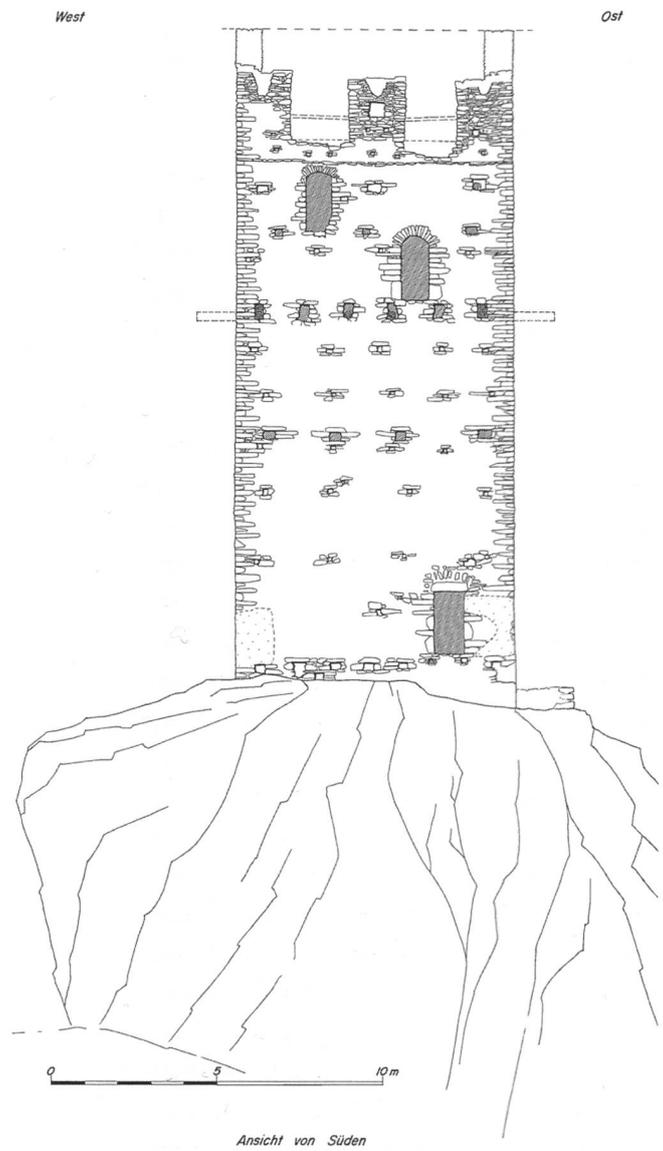
Abb. 56: Torre Pala, Ansicht von Süden.
Baufaufnahme Kantonale Denkmalpflege.

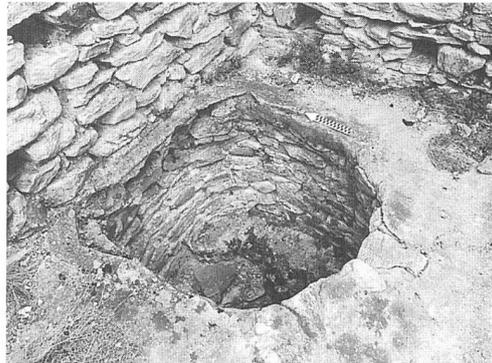
Der Schüttstein im 5. Geschoss ist Teil eines raffinierten Systems, mit welchem man in dieser beachtlichen Höhe im Turm über «fliessendes Wasser» verfügen konnte. Über dem Tonnengewölbe des fünften Geschosses bestand ursprünglich eine Plattform. Deren Boden war mit einem ziegel-schrothaltigen Kalkmörtel, einem sogenannten Wassermörtel abgedichtet und wies ein leichtes Gefälle gegen die nordwestliche Ecke der Plattform auf. In dieser findet sich eine in die Stärke des Gewölbes eingelassene, rund gemauerte Tankzisterne mit einem Durchmesser von 1,0 m und einer Tiefe von 80 cm (Abb. 57). Die Zisterne war ebenfalls mit dem ziegelroten Wassermörtel abgedichtet und wies einen Überlauf auf, durch welchen bei voller Zisterne das überschüssige Wasser über die Nordfassade abgeleitet wurde. Durch ein senkrechtes Eisenrohr im Boden der Zisterne konnte das gesammelte Meteorwasser in den direkt unter der Zisterne liegenden Schüttstein im fünften Geschoss geleitet werden.

Abb. 57: Die Tankzisterne in der NW-Ecke der Plattform im 6. Geschoss.
