**Artikel:** Brienz/Brinzauls, Burgruine Belfort : Baugeschichtliche Untersuchung, 1. und 2. Etappe  
**Autor:** Carigiet, Augustin  
**DOI:** <https://doi.org/10.5169/seals-821191>

## Brien/Brinzauls, Burgruine Belfort.

### Baugeschichtliche Untersuchung, 1. und 2. Etappe

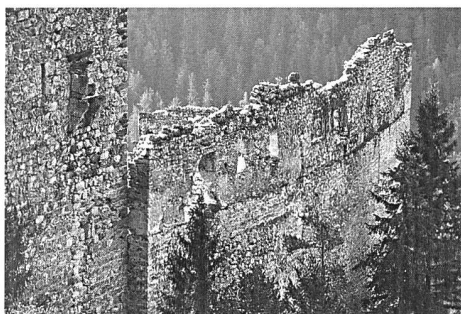
Abb. 192: Brienz/Brinzauls, Burgruine Belfort. Westfassade mit aufgelöster Mauerkrone. Blick von Nordwesten.

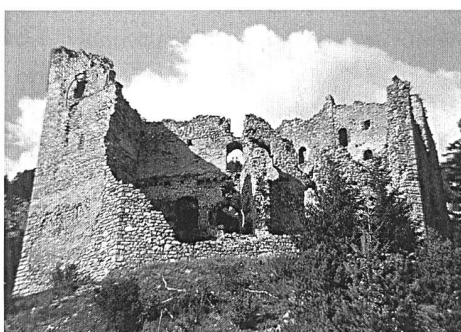
In den spannungsgeladenen Wochen im Vorfeld der Schlacht an der Calven wurde die stolze Burganlage am 4. März 1499 von Bündner Truppen zerstört. Verschiedene Unterhöhlungen der Aussenmauern belegen, dass der Burgenbruch von allen Seiten her angegangen wurde. Die ganze Südseite der Anlage konnte damals zum Einsturz gebracht werden (Abb. 193). Ein umfassen-

Abb. 193: Brienz/Brinzauls, Burgruine Belfort. Die Süd-  
wand der Burganlage wurde  
1499 zum Einsturz gebracht.  
Ansicht von Süden.

der Brand, von welchem noch zahlreiche verkohlte Balkenstumpfe und deutliche Brandrötungen am Mauerwerk zeugen, vollendete das zerstörerische Werk der Bündner Truppen. Der österreichisch gesinnte Vogt Nicolaus Beeli wurde bei Erstürmung der Burg gefangengenommen. Obwohl die österreichischen Herrschaftsrechte im Frieden von Basel anerkannt wurden und Nicolaus Beeli seine Ehre wieder herzustellen vermochte, wurde Belfort nach 1499 nicht wieder aufgebaut.

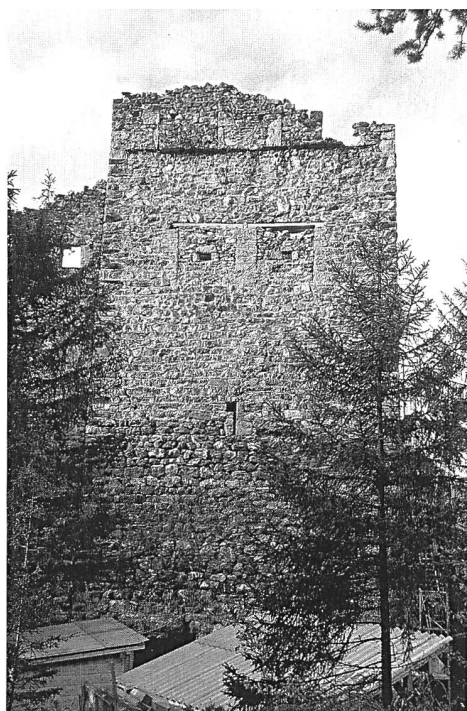
Der älteste erhaltene Bau auf Belfort ist der Turm in der Nordwestecke der Burganlage (Abb. 201). Er stand ursprünglich frei, sämtliche an den Turm anstossende Mauern setzen diesen deutlich voraus. Der Turm weist einen rechteckigen Grundriss mit den Aussenmassen 8,40 auf 9,60 m auf. Die Nord-, West- und Ostwand verfügen über eine Mauerstärke von 2,30 m, die Südwand wurde in einer sichtbar geringeren Mauerstärke von 1,70 m ausgeführt. Die Höhe des Bauwerks beträgt ca. 20 m. Der Einstieg in den Wohnturm befindet sich an der Südfassade im dritten Geschoss, gut 10 m über dem Aussenniveau (Abb. 202). In der Nordwand des Eingangsgeschosses hatte der Turm ursprünglich zwei grosse, rechteckige Öffnungen, die nachträglich bis auf Schartenumfang zugemau-

Zur Datierung des Hauptturmes konnte für drei erhaltene Balkenstumpfe der untersten Balkenlage dendrochronologisch ein Fälldatum im Herbst/Winter der Jahre 1228/29 ermittelt werden<sup>217</sup>. Die Errichtung des Turms dürfte somit frühestens im Frühjahr 1229 erfolgt sein.

Abb. 201: Brienz/Brinzauls,  
Burgruine Belfort. Der Haupt-  
turm auf Belfort (Phase 1).  
Ansicht von Norden.

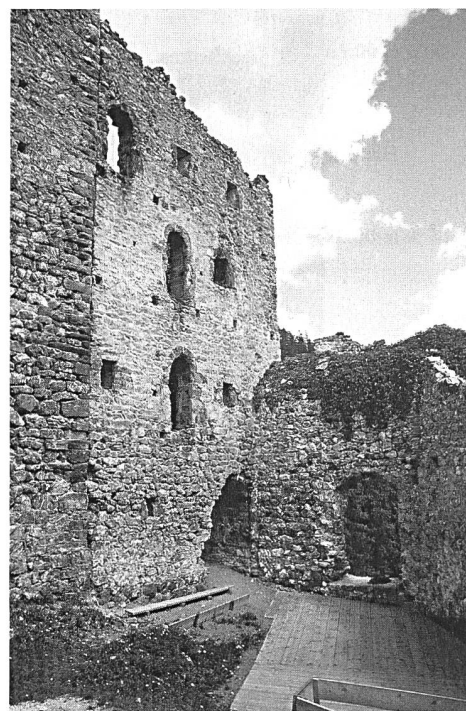
In einer zweiten Bauphase wird östlich angrenzend an den Hauptturm der Torturm errichtet (Abb. 203). Der Eingang in den Torturm findet sich in der Nordwand des ersten Geschosses, gut 2 m über dem Aussenniveau (Abb. 204). Zwei Negative von einst vorkragenden Balken belegen, dass der rundbogige Eingang ehemals über ein Podest mit Aussentreppe erschlossen war. In der Südwand des Torturmes öffnet sich der ursprüngliche Durchgang zum Innenhof.

Der Torturm dürfte in einem Zuge vier Geschosse hoch gebaut worden sein und war, wie heute noch an der Silhouette der Nord- und Südfassade ablesbar ist, mit einem gegen Osten geneigten Pultdach gedeckt. Die drei Obergeschosse wiesen an der Südfassade vorkragende Lauben auf.

Abb. 203: Brienz/Brinzauls, Burgruine Belfort. Der  
Torturm (Phase 2), Südfassade. Ansicht von Süd-  
westen.

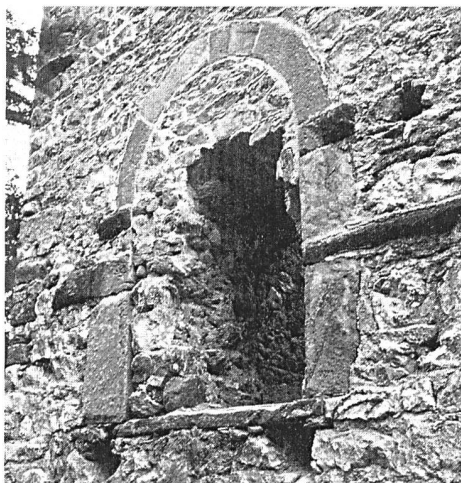
Mit der Fortsetzung der Bauarbeiten sind klare Planänderungen nachweisbar. Der Eingang in der Nordmauer des Torturmes

wird aufgegeben und zugemauert (vgl. Abb. 204). Dafür wird in der bereits bestehenden Ostwand des Innenhofes ein neuer Zugang eingebaut (Abb. 205). Die in Phase 2 begonnenen zwei Räume im Südteil der Anlage werden um ein Geschoss aufgehöhht. Dabei wird zwischen den beiden Räumen ein überwölbter, gegen Süden abfallender Gang neu gebaut. Dieser führte zu einem Portal an der Südfassade. Die in Phase 2 erbaute eigenständige Ostwand des südöstlichen Raumes wird aufgegeben, als Ostwand wird die östliche Umfassungsmauer aufgehöhht.

Abb. 204: Brienz/Brinzauls, Burgruine Belfort. Der zugemauerte Eingang in der Nordwand des Torturmes. Ansicht von Norden.

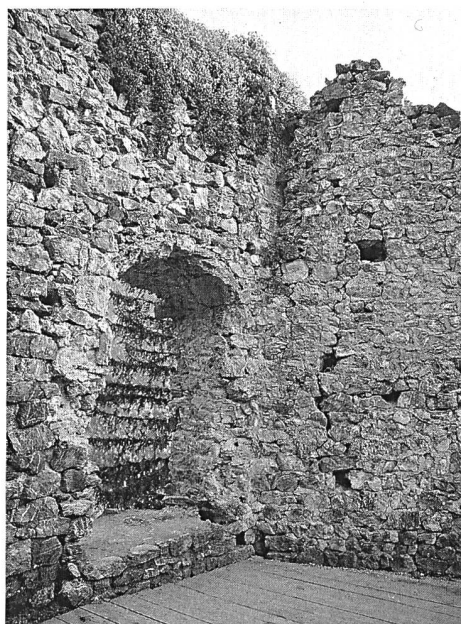
Abb. 205: Brienz/Brinzauls, Burgruine Belfort. Eingang in der Ostwand des Innenhofes (Planänderung). Ansicht von Nordwesten.

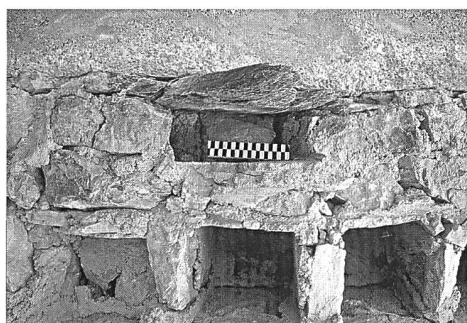
Abb. 206: Brienzen/Brinzauls,  
Burgruine Belfort. Kanal  
über Balkenlage der Phase  
3. Ansicht von Süden.

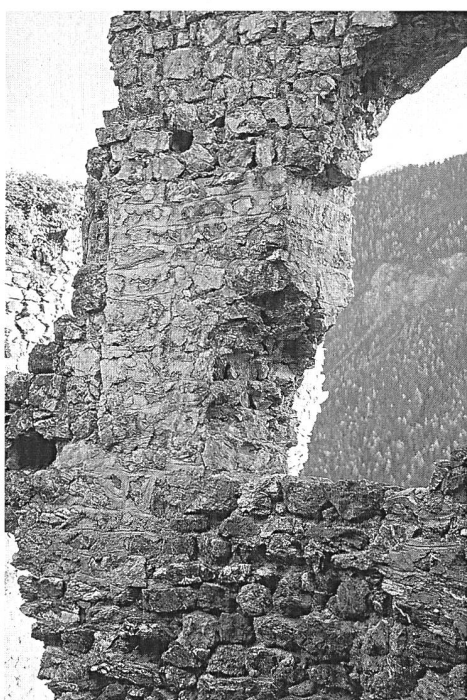
Die beiden neu gebauten Räume im zweiten Geschoss des Südtraktes sind vom Innenhof her durch Türen in der Nordwand erschlossen. Über den beiden Räumen wird in Phase 3 eine Balkenlage mit Nord-Süd-verlaufenden Balken gelegt. Zur westlichen Balkenlage liess sich der Bodenaufbau rekonstruieren. Über den zum Teil eng verlegten Bodenbalken waren hölzerne Hälblinge gelegt worden, darüber wurde ein gut 20 cm starker Mörtelboden gegossen. In der Nordwand fanden sich im Mörtelboden eingebaut zwei gleichartige Kanäle, die innen mit Mörtel glatt ausgestrichen und mit Steinplatten gedeckt waren (Abb. 206). Der Mörtelboden über den beiden Räumen im Südtrakt dürfte als Plattform oder Flachdach ausgebildet worden sein. Auf dem Niveau des Mörtelgusses endet auch die Nordmauer der Phase 3 mit einer horizontalen Bau-naht. Zwei gemauerte Pfeiler standen über der Nordwand des Südtraktes frei auf (Abb. 207).

Abb. 207: Brienzen/Brinzauls,  
Burgruine Belfort. Aufste-  
hender Pfeiler der Phase 3  
über der Nordwand des  
Südtraktes. Ansicht von  
Nordwesten.

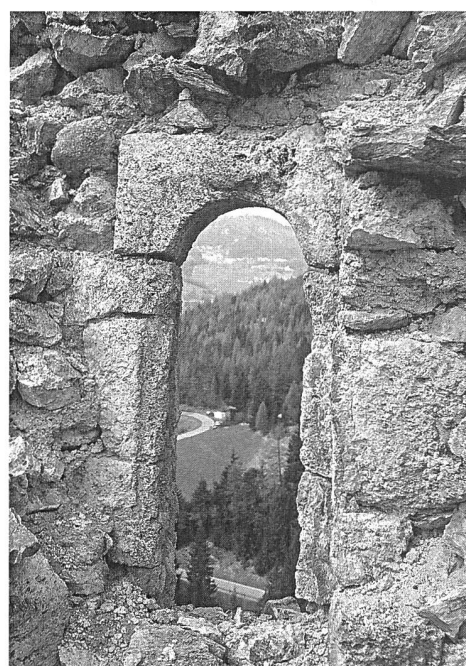
dürfte (Abb. 209). Im vierten Geschoss wird ein ca. 20 m langer und 8 m breiter durchgehender Saal eingerichtet. Zu diesem Saal sind in der Westwand zwei Fenster mit Rundbogen erhalten (Abb. 210 und 211). Diese neu gebauten Räume im Südtrakt sind durch Rundbogentüren in der Nordwand erschlossen. Die Vertikaler-schliessung zu diesen Räumen dürfte im Westtrakt gelegen haben. Auch dieser wird in Phase 4 um ein Geschoss aufgehört, wobei auch hier die Aufhöhung auf dem Wehrgang der Phase 3 aufliegt. An der Westfassade sind zu dieser Aufhöhung fünf hochrechteckige Fenster erhalten geblieben. Diese belegen, dass auch der Westtrakt in Phase 4 zu Wohnzwecken ausgebaut wurde.

Abb. 211: Brienzen/Brinzauls, Burgruine Belfort.  
Südtrakt, West-Innenwand, Rundbogenfenster in  
Tuffstein zu Saal im vierten Geschoss. Ansicht von  
Osten.

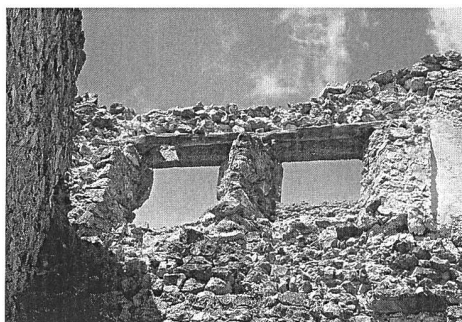
An der Westfassade findet sich ein massiver Ausbruch, in welchen in der jüngsten Umbauphase zwei neue Fenster eingebaut wurden. Die beiden neu eingebauten Fenster beziehen sich auf den südlichsten Raum im obersten Geschoss des Westtraktes (Abb. 212). Die Tuffsteingewände dieser beiden Fenster weisen aussen einen Ladenfalz auf. Das oberste Geschoss des Westtraktes erfährt in dieser jüngsten Umbauphase eine neue Raumteilung. Die neuen Trennwände waren lediglich 20 cm stark und in Holzständertechnik ausgeführt. An der westlichen Innenwand zum mittleren Raum findet sich ein gut erhaltener Verputz. Zu diesem Raum wurden zwei bestehende Fenster der Phase 4 übernommen und neu verputzt. Im nördlichen Raum des obersten Geschosses wird an Stelle eines bestehenden Fensters der Phase 4 ein über die Westfassade auskragender Aborterker neu gebaut, gleichzeitig wird der seit der Phase 3 beste-

Abb. 212: Brienz/Brinzauls, Burgruine Belfort. West-Innenwand, Doppelfenster zur jüngsten Umbauphase 5. Ansicht von Osten.

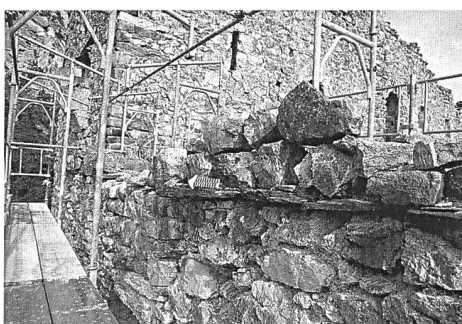
Abb. 213: Brienz/Brinzauls, Burgruine Belfort. Westfassade, vorkragender Steinplattenkranz in der jüngsten Aufhöhung. Ansicht von Südwesten.

hende Aborterker abgebrochen und vermauert. Das nördlichste Fenster der Phase 4 wird in dieser jüngsten Umbauphase zugemauert. Zudem erfährt die Westfassade eine Aufhöhung. In dieser Aufhöhung wird ein horizontaler Kranz mit gegen Westen vorkragenden Steinplatten eingebaut (Abb. 213).

Zum Bau der Aufhöhung der Westfassade wurde auf der bestehenden Mauerkrone eine Reihe von Gerüsthebeln eingelegt. In einem Gerüstloch fand sich der Rest eines Gerüstholzes. Die dendrochronologische Untersuchung ergab für dieses ein mögliches Fälldatum im Jahr 1490 (B-Datierung). Trifft diese Datierung zu, dürfte dieser Umbau lediglich neun Jahre vor der endgültigen Zerstörung der Burganlage ausgeführt worden sein. Eine Isometrie zeigt die Burganlage nach dem Umbau in der Phase 5 (Abb. 214).
