**Artikel:** Die Konservierung der Westfassade der Kathedrale St. Mariä Himmelfahrt in Chur  
**Autor:** Rutishauser, Hans  
**DOI:** <https://doi.org/10.5169/seals-821242>

## Die Konservierung der Westfassade der Kathedrale

### St. Mariä Himmelfahrt in Chur

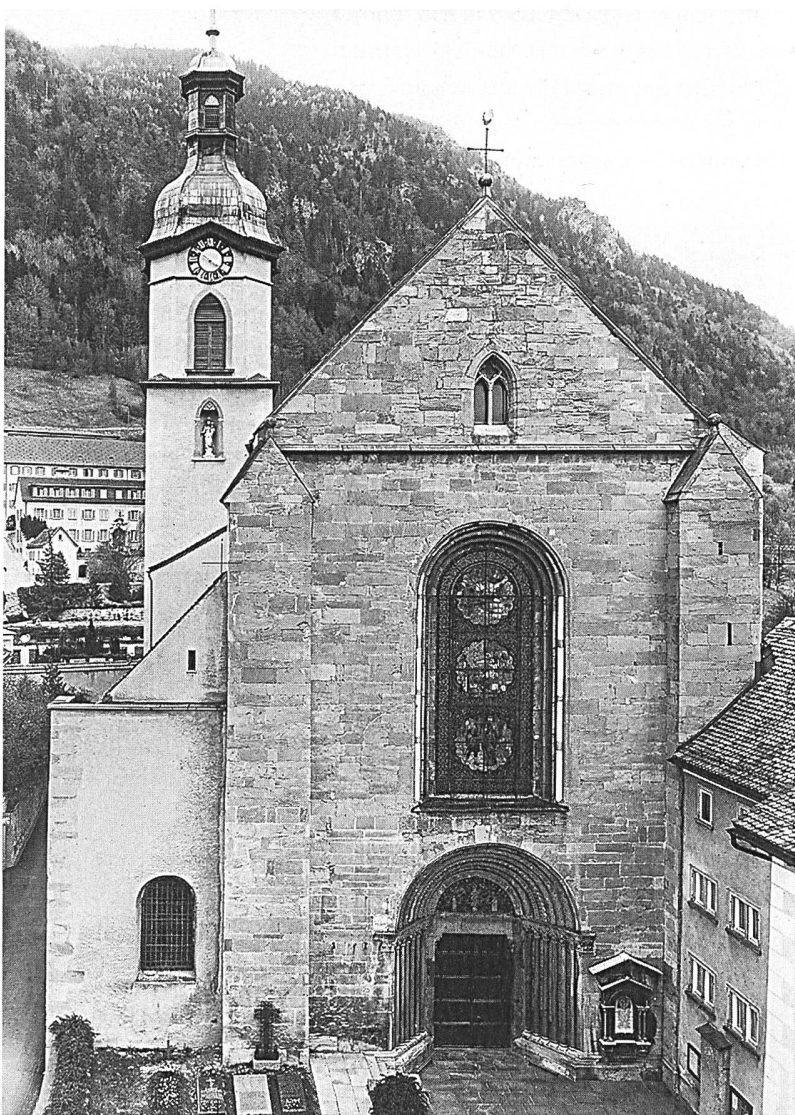
Abb. 116: Chur, Kathedrale St. Mariä Himmelfahrt, Westfassade. Zustand 2002, vor der Konservierung.

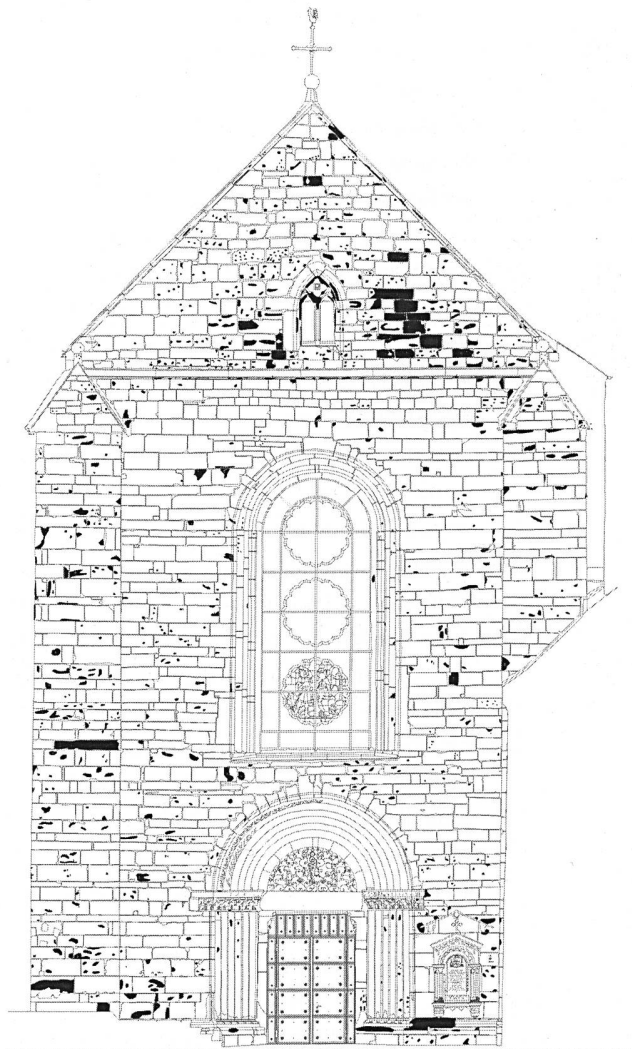
Die Westfassade ist seit 731 Jahren der Witterung ausgesetzt; Wind, Regen, Schnee, Hagel, Frost und pralle Abendsonne, vor allem im Winter extreme Temperaturunterschiede im Tagesverlauf, haben dem Steinwerk zugesetzt. Hauptschäden an der Westfassade sind die zahlreichen schalenförmigen Ablösungen der Steinoberfläche. Die Schalenbildung ist ausgeprägt in den exponiertesten Flächen, nämlich im dreieckigen Giebfeld, auf der Höhe des grossen Westfensters und in der dauerfeuchten Zone beidseits des Hauptportals. Nach der Beurteilung der Steinrestauratoren, Bildhauer Josef Ineichen und Bildhauerin Claudia Knerr, Rapperswil AG, sind vier Hauptgründe für die Steinschäden verantwortlich:

Abb. 117: Chur, Kathedrale  
St. Mariä Himmelfahrt, West-  
fassade. Steingerechte Auf-  
nahme mit eingezeichneten  
Schadstellen (schwarz).  
Mst. 1:200.

3. *Schäden im Fugenmörtel.* Grosse Teile der originalen Fugenmörtel sind schadhaft und stellenweise gänzlich ausgewittert. Durch offene Fugen kann das Wasser ungehindert eindringen und bindungsschwächere Schichten durchfeuchten.
4. *Schäden im Stein.* Nicht nur durch die Fugen, sondern auch durch Risse, Löcher und Fehlstellen in der Steinoberfläche dringt Wasser ein.

Vor allem im Giebelbereich sind durch das Herunterfallen von Steinschalen bereits grosse Fehlstellen entstanden. Dieser Prozess ginge ungebremst weiter, wenn keine Konservierungsmassnahmen vorgenommen würden. Die Schalenabplatzungen bedeuten einerseits eine schwere Beschädigung der originalen mittelalterlichen Hausteinfassade; andererseits bilden die messerscharfen, zum Teil mehrere Handflächen grossen abstürzenden Steinschalen eine akute Gefahr für die Kirchenbesucher. Weniger gefährlich, aber ebenfalls die Originalsubstanz schmälern, sind die kleinteiligen Abschupungen der Steinoberflächen, auch sie eine Ursache der Verwitterung der Scalärasteine.

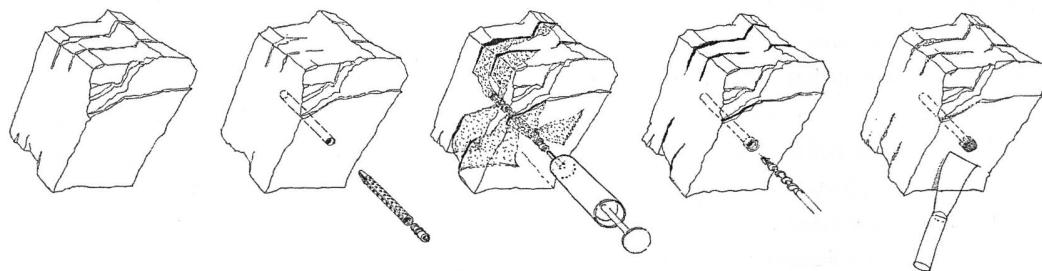
Abb. 118: Chur, Kathedrale  
St. Mariä Himmelfahrt.  
Arbeitsablauf bei der Sicherung von geschädigten Steinen.

Bei starker Schalenbildung galt es bei der gegenwärtigen Konservierungsetappe, den entsprechenden Haftmörtel in die Trennrisse einzubringen; ein schwieriges Unterfangen, denn die geschädigten Steine durften und konnten ja nicht aus dem Mauergefüge ausgebaut werden. Steinrestaurator Josef Ineichen entwickelte hierfür einen konischen, etwa 20 cm langen gelochten Stahldübel, der in feine Bohrlöcher eingeschlagen werden konnte. Über ein Kunststoffventil am Hülsende wurden mit einer Injektionsspritze Füllmörtel ins Bohrloch und über dieses in die Trennrisse eingepresst. Nach Entfernen des Kunststoffventils wurde das Bohrloch mit Ergänzungsmörtel ausgespachtelt (Abb. 118).
