**Zeitschrift:** Jahresberichte des Archäologischen Dienstes Graubünden und der Denkmalpflege Graubünden  
**Herausgeber:** Archäologischer Dienst Graubünden; Denkmalpflege Graubünden  
**Band:** - (2003)

**Artikel:** Die Konservierungsarbeiten an der romanischen Bilderdecke der Kirche St. Martin in Zillis-Reischen  
**Autor:** Franz, Andreas  
**DOI:** <https://doi.org/10.5169/seals-821243>

## Die Konservierungsarbeiten an der romanischen Bilderdecke der Kirche St. Martin in Zillis-Reischen

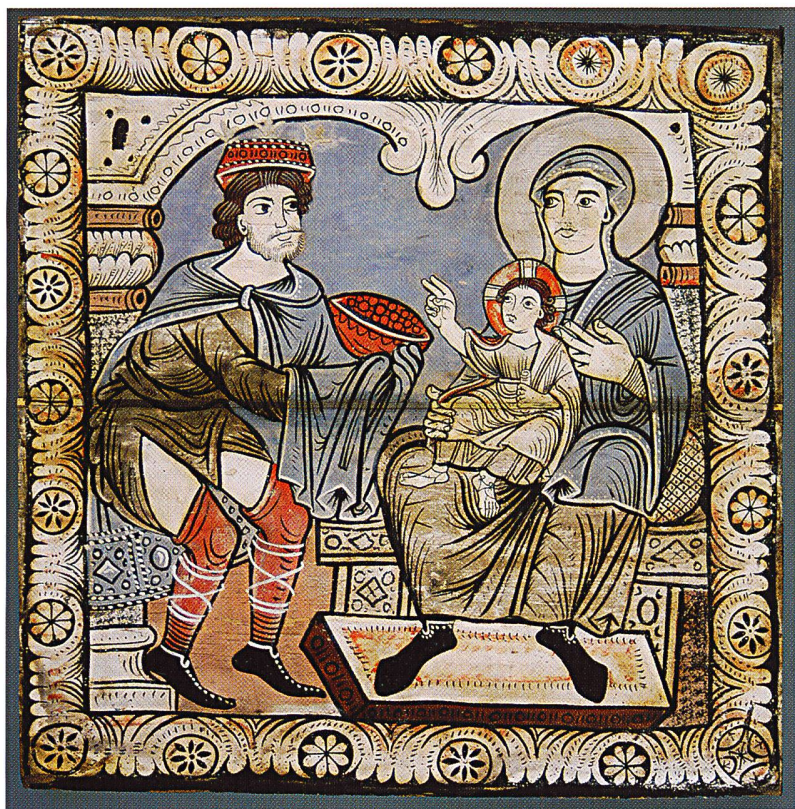
Abb. 119: Zillis-Reischen, Kirche St. Martin, Bilderdecke, Tafel 72. Anbetung der drei Könige, König vor Maria und Kind. In der Bildmitte verlaufende, horizontale Brettfuge, zu erkennen an der leichten Verdunklung der Farben. Diese Tafel gehört zu den am besten erhaltenen Bildern der Kirchendecke.

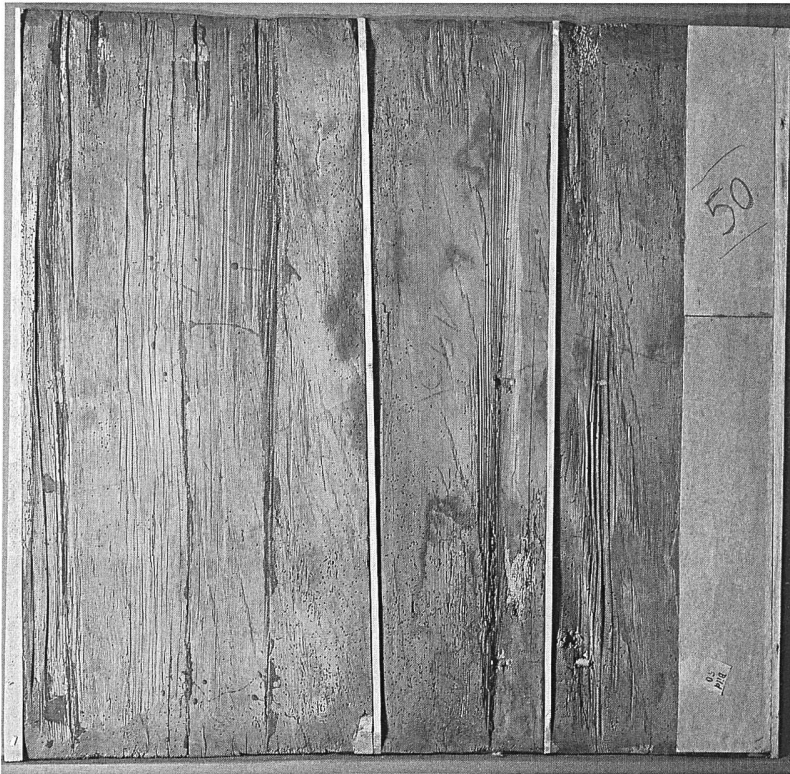
Abb. 120: Zillis-Reischen, Kirche St. Martin, Bilderdecke, Tafel 50. Streiflichtaufnahme der Rückseite, welche die beim Spalten der Bretter entstandenen Bearbeitungsspuren und Vertiefungen durch ausreissende Fasern sichtbar werden lässt. Ebenso zu erkennen sind die geglätteten Bereiche (flache Stellen). Anstückungen, Fugenleisten sowie Holzverstärkungen mit Sperrholz stammen von der Restaurierung 1938-41, ebenso die Holz-sicherungen, welche als verdunkelte, leicht glänzende Stellen in Erscheinung treten. Am rechten, originalen Brettteil ist eine aufgebrochene Stelle mit starkem Insektenbefall zu erkennen.

Die Bretter sind nicht aus dem Stamm gesägt, sondern mit Spaltkeilen aus dicken Stammstücken herausgestemmt worden (Abb. 120). Die zu bemalende Oberseite wurde mittels Dechsel, einem axtähnlichen Werkzeug, und Glättklingen geﬂächt. Die einzelnen Bretter der Tafeln sind nicht zusammengeleimt, sondern durch hölzerne Dübel miteinander verbunden (Abb. 121). Grundiert wurden die Tafeln mit einer Mischung aus tierischem Leim und Gips (sog. Gipsgrund). Auf den Gipsgrund wurde in mehreren Schritten die Temperamalerei aufgetragen. Abschliessend wurden teilwei-

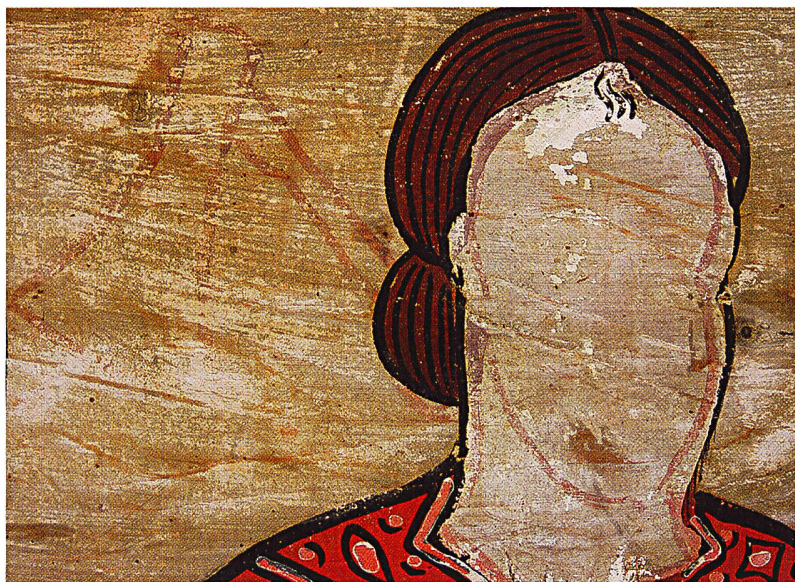
se noch feine Lasuren beigefügt, durch welche die Gesichter oder Gewänder stärker modelliert und daher plastischer erscheinen. Leider sind viele der lasierten Bereiche heute stark verblasst und schlecht zu erkennen (Abb. 122 und 123).

Abb. 122: Zillis-Reischen, Kirche St. Martin, Bilderdecke, Tafel 142. Auf der grundierten Tafel wurde mit roter Farbe die Komposition des entstehenden Bildes vorgezeichnet. Im vorliegenden Beispiel sehr gut im Gesicht (Umriss des Gesichtes) sowie links neben dem Kopf (Axt, geschultert) zu erkennen. Das Bild zeigt aber auch deutlich das Ausmass des Verlustes an dieser Tafel: Haare und Gewand haben sich gehalten, das Gesicht und der Bildhintergrund sind für immer verloren.

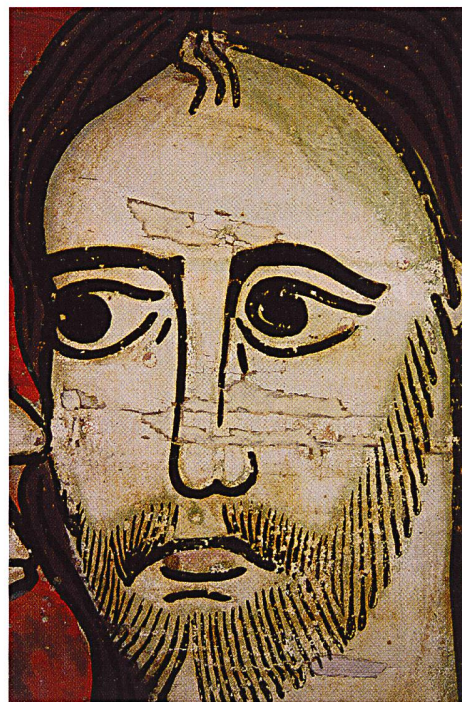
Abb. 123: Zillis-Reischen, Kirche St. Martin, Bilderdecke, Tafel 142. Schattenlasuren im Bereich des Bartes und der beschatteten Stirn. An der Stirn ist auch der etwas streifige, dünne Auftrag wie er typisch für die grünen Lasuren an der Decke Zillis ist, gut zu erkennen.

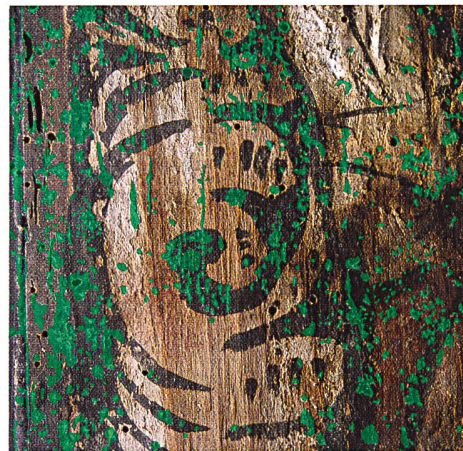
den an der einmaligen Malerei zu befürchten waren (Abb. 125 und 126).

Abb. 125: Zillis-Reischen, Kirche St. Martin, Bilderdecke, Tafel 9. Detailaufnahme einer von Pilzen befallenen Stelle. Die kleinen, weissen Flecke sind Ansammlungen von Schimmelpilzen.

Abb. 126: Zillis-Reischen, Kirche St. Martin, Bilderdecke, Tafel 9. Diesselbe Stelle wie auf Abb. 125, hier jedoch zur Verdeutlichung die Pilze grün markiert. Eine derart bewachsene Stelle wird als «stark befallen» eingestuft.

An unbeschädigten Stellen der Malereien lässt sich der Pilz mit in Biozid (5% Tri-Butyl-Zinnoxid in Isopropanol) getränkten Wattestäbchen entfernen. Schwieriger wird es, wo nebst der Problematik der Schimmelpilze auch Beschädigungen der Malschicht vorliegen. An Schadensphänomenen finden sich Abblätterungen, Malschichtblasen, dachförmig aufstehende Malschichten, lose Fehlstellenränder, kleinsplitterige Abplatzungen und Abpuderungen von Farben (Abb. 129). Wie lange sich diese gelockerten Partien an der über Kopf hängenden Decke zu halten vermögen, ist ungewiss. Das Studium älterer Fotografien sowie der Schadenskartierungen, welche zwischen 1989 und 1999 angefertigt wurden, zeigt, dass Partien, welche vor 10 Jahren als Schadstelle eingetragen wurden, durchaus noch heute vorgefunden werden können; nicht in jedem Fall hat sich also eine Schadstelle zu einer Verluststelle entwickelt. Andere allerdings sind unwiederbringlich ver-

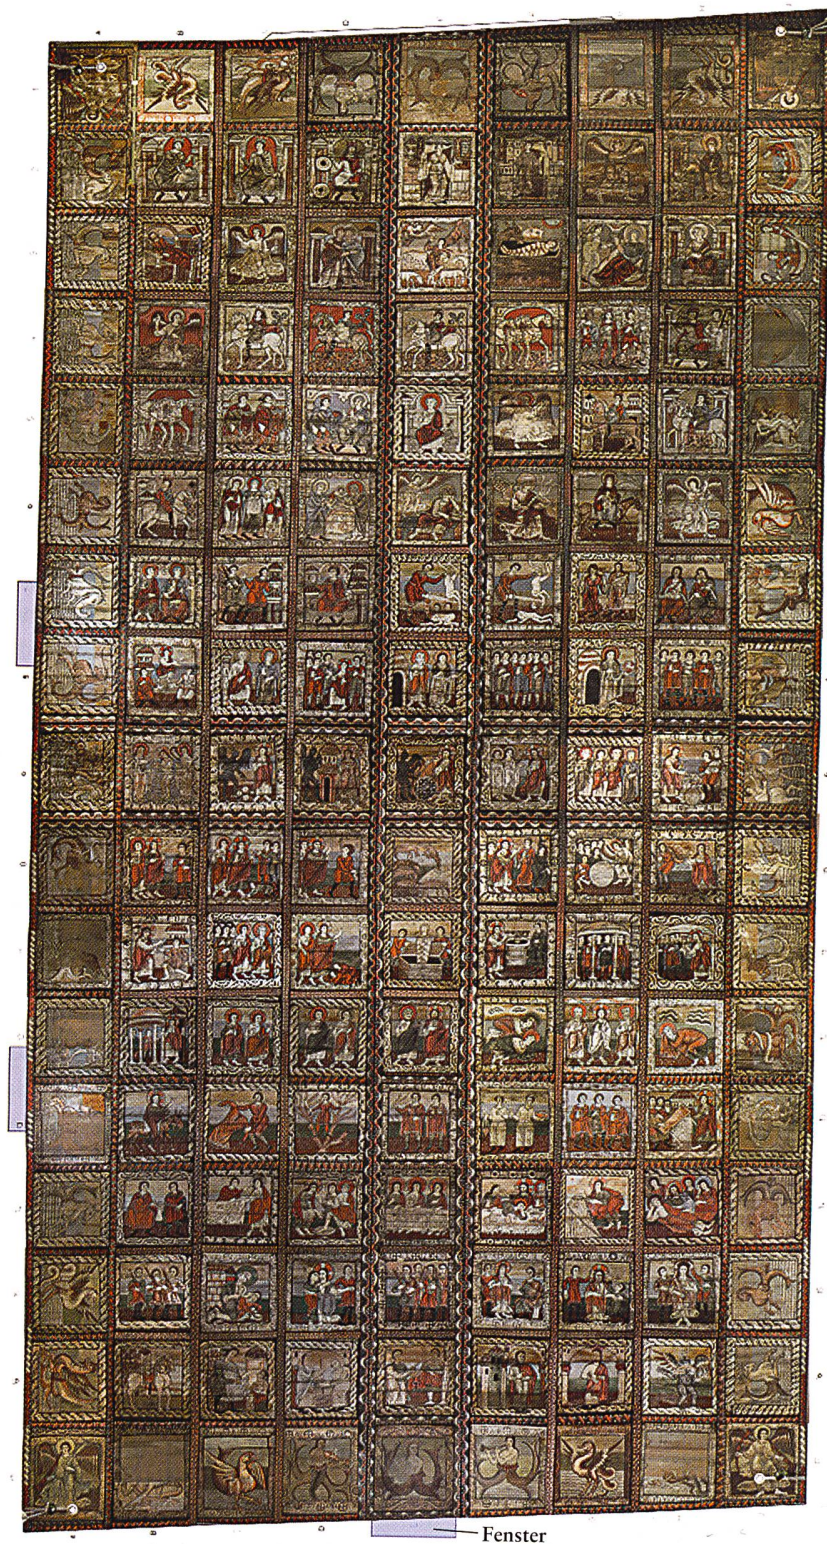
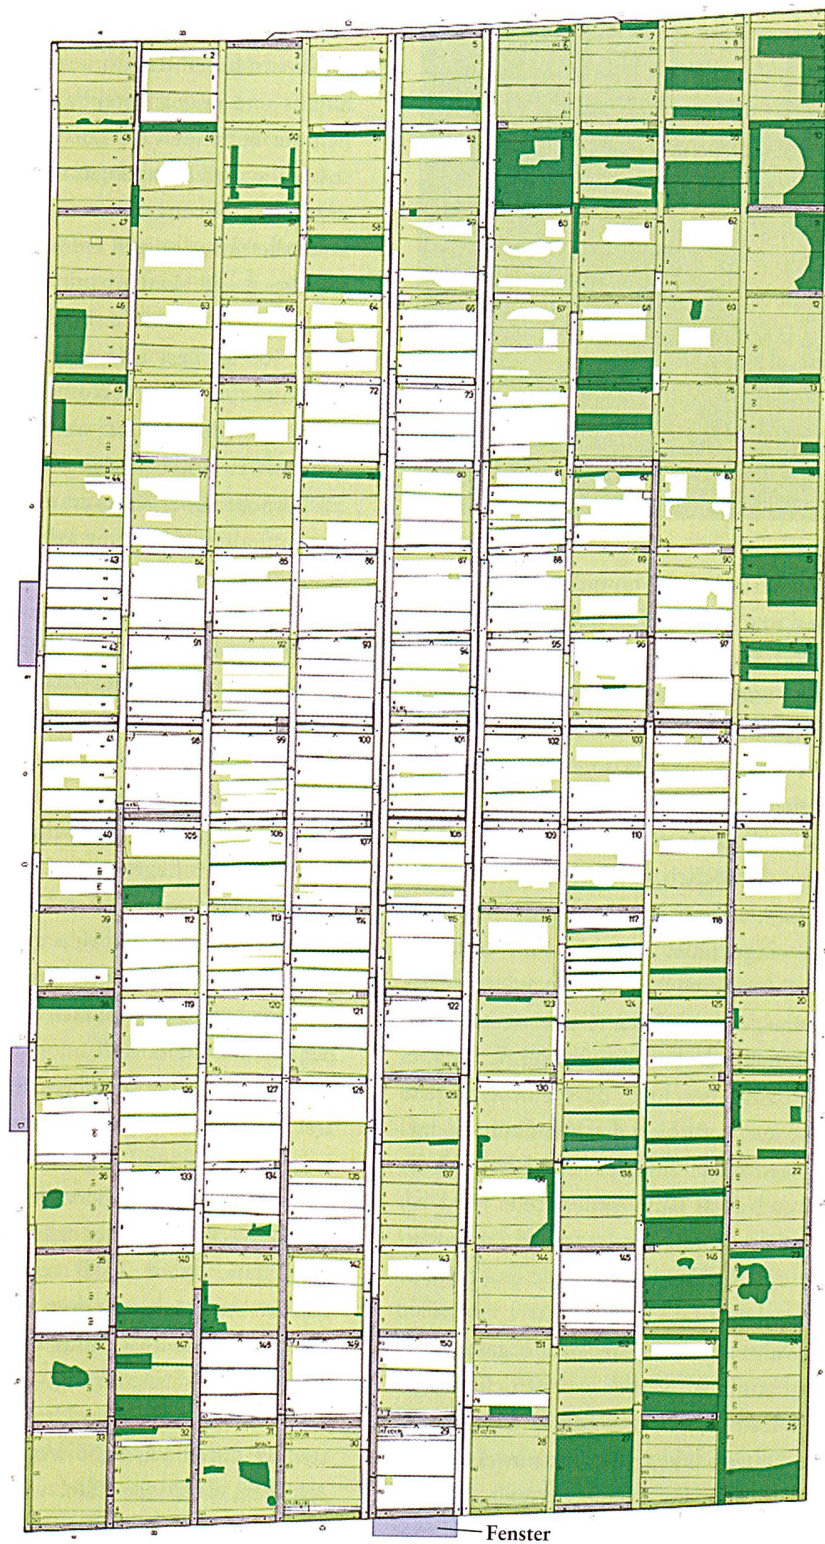
ger von Pilz befallen sind als die übrigen (Abb. 127 und 128). Daraus kann geschlossen werden, dass das Mehr an Licht und Luftbewegung das Wachstum der Pilze an der Decke hemmt.

Abb. 127/128: Zillis-Reischen, Kirche St. Martin, Bilderdecke. Links die Decke mit den Tafeln, rechts die Übersichtskartierung mit der statistischen Verteilung des Pilzbefalles (grün = stark befallen, hellgrün = befallen, weiss = unbefallen). Die hellblauen Rechtecke markieren die Position der drei Fenster. Zu erwähnen ist auch, dass sich unter dem vorderen Fenster an der Südwand wie auch jenem der Westwand die Eingangstüren befinden. Durch das Öffnen dieser Türen entsteht ein Luftaustausch, welcher das Pilzwachstum hindert. Mst. ca. 1:85.
