## Brienzen/Brinzauls, Burgruine Belfort.

### Baugeschichtliche Untersuchung, 3. Etappe

Augustin Carigiet

Die östlich der Gemeinde Brienzen/Brinzauls am Südhang des Albulatales gelegene Burgruine Belfort wird seit 2002 einer Gesamtsanierung unterzogen. Nach zwei erfolgreich abgeschlossenen Restaurierungsetappen<sup>207</sup> konnte im Herbst 2003 der Hauptturm der Burgranlage eingerüstet werden; er soll im Frühjahr 2004 im Rahmen eines Kurses für Maurerlehrlinge gesichert werden.

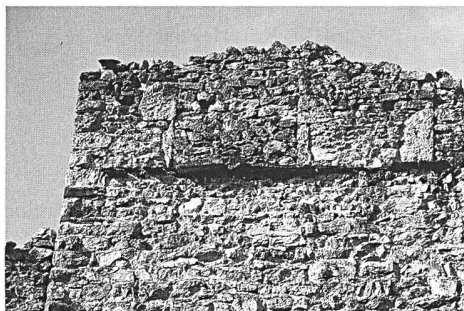
Abb. 133: Brienzen/Brinzauls,  
Burgruine Belfort. Nachträglich  
zugemauerte Zinnen  
über der Nordfassade.

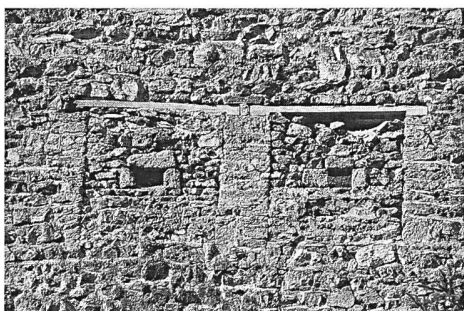
man zwei nebeneinander liegende, nachträglich vermauerte Fensteröffnungen (Abb. 134). Hierbei handelte es sich ursprünglich um zwei gegen die Angriffsseite gerichtete Wehrfenster. Die heute noch offenen kleinen Spähscharten wurden im Zuge der nachträglichen Zumauerung der Wehrfenster eingebaut; dies erfolgte gleichzeitig mit der bereits erwähnten späteren Aufhöhung des Turmes. Die aus Tuffsteinen gefügten seitlichen Lei-

Abb. 134: Brienzen/Brinzauls,  
Burgruine Belfort. Die nach-  
träglich zugemauerten  
Wehrfenster in der Nord-  
fassade.

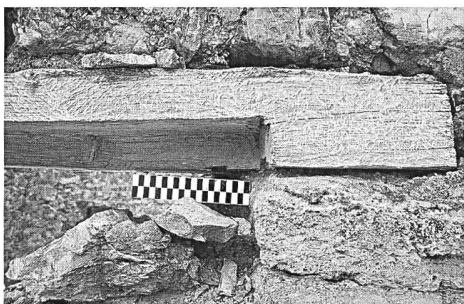
Abb. 135: Brienzen/Brinzauls,  
Burgruine Belfort. Anschlag  
für einen Laden am Sturz-  
holz der Wehrfenster.

lichen Leibungen war dieser 12 cm breite und tiefe Anschlag gemauert, an den hölzernen Stürzen war er ins Holz eingetieft (Abb. 135). Er diente der Aufnahme eines Ladens, welcher – am Sturz befestigt – aufgeklappt werden konnte. Liess man den Klappladen los, schloss sich dieser durch sein eigenes Gewicht. An diesen Fenstern konnten Armbrustschützen die Angriffsseite überwachen.

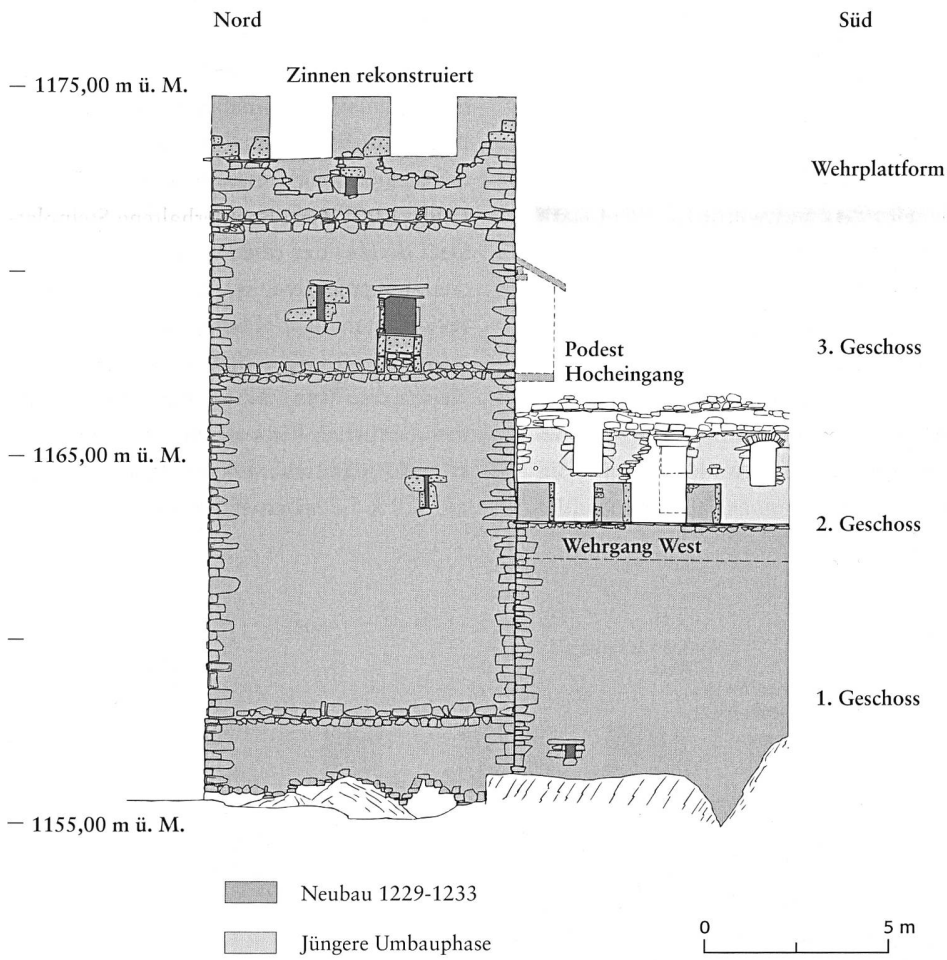
Abb. 136: Brien/Brinzauls,  
Burgruine Belfort. Ansicht  
Westfassade. Mst. 1:200.

An der Westfassade sind die ursprünglichen Zinnen nur noch fragmentarisch erhalten (Abb. 136). Zwei noch erhaltene Steinplatten des Simses belegen die ursprüngliche Höhe der Brüstungsmauer. In der Mitte der Brüstung findet sich eine rechteckige Öffnung; durch diese wurde das Meteorwasser der Wehrplattform vermutlich mittels eines Speiers über die Westfassade abgeleitet.

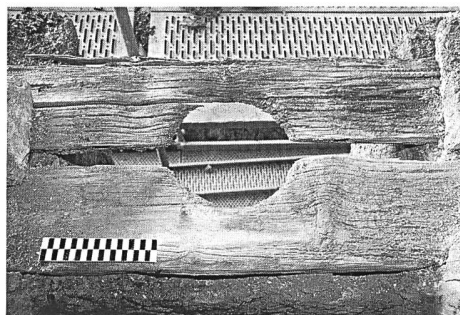
Auf der Höhe des dritten Geschosses krägt ein auf zwei tuffsteinernen Konsolen aufliegender Aborterker über die Westfassade aus (Abb. 137). Das Sitzbrett des Abortes lag noch in situ (Abb. 138), wie auch die aus einer Tuffsteinplatte bestehende nördliche Seitenwand. Der Aborterker war einst mit Steinplatten gedeckt.

Abb. 137: Brien/Brinzauls, Burgruine Belfort.  
Der Aborterker an der Westfassade, von Norden.

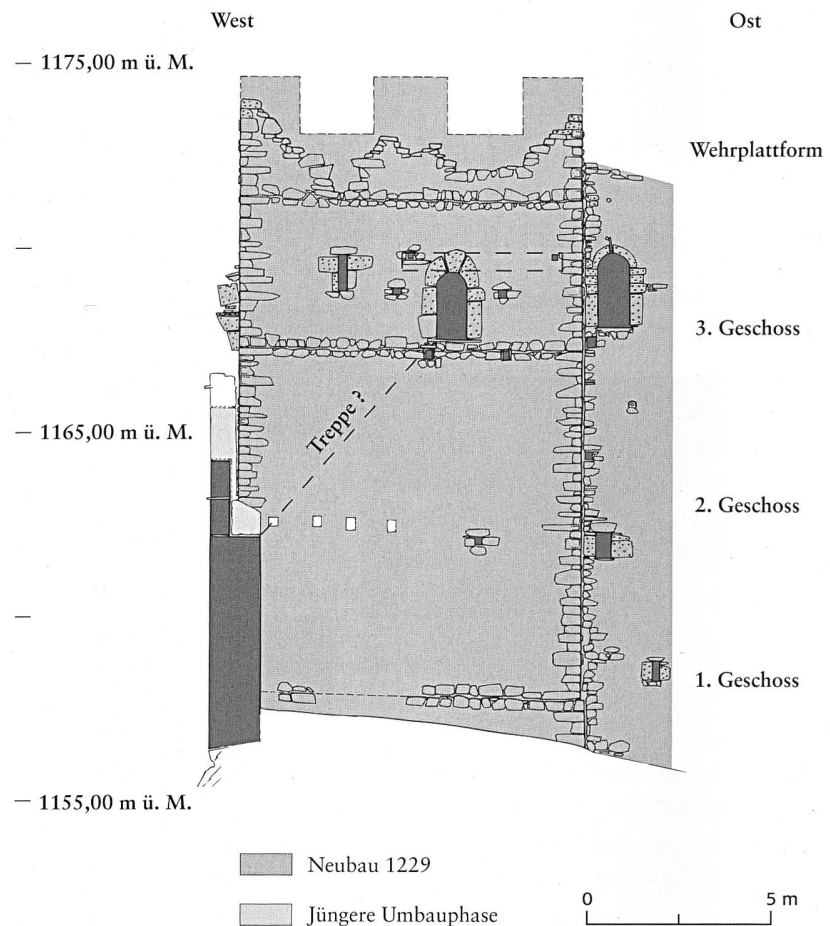
Abb. 139: Brien/Brinzau, Burgruine  
Belfort. Ansicht Südfassade.  
Mst. 1:200.

An der Südfassade sind die Zinnen über dem Hauptturm bereits gänzlich zerfallen (Abb. 139); nur noch stark aufgelöste Reste der Brüstungsmauer stehen hier über dem dritten Geschoss auf. Auf der Höhe des dritten Geschosses, 10 m über dem Niveau des Innenhofes, findet sich der Hochein- gang zum Turm. Gemäss Baubefund war vor diesem Eingang eine von zwei über die Südfassade vorkragenden Balken gestützte Laube mit Pultdach angebracht. Als Erschliessung dieser Laube wäre eine Aussentreppe vom westlichen Wehrgang her anzunehmen. Denkbar wäre aber auch eine Verbindung über die Laube im vierten Geschoss des Torturmes.

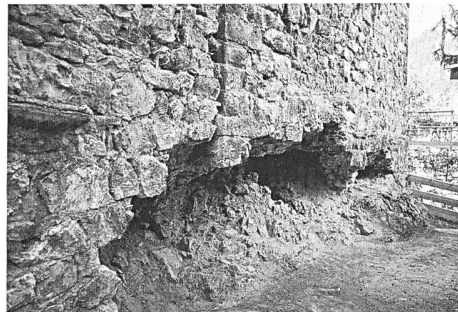
Am 4. März 1499 wird die Burgranlage im Vorfeld der Schlacht an der Calven von Bündner Truppen gestürmt und in Brand gesetzt. Aus dieser Zeit könnte die grosse Fehlstelle am Fusse der Nordfassade stammen (Abb. 148). Seither ist die Burgruine der Witterung ausgesetzt.

Abb. 148: Brien/Brinzauls,  
Burgruine Belfort. Unter-  
minierung der Nordwand,  
von Nordosten.
