# Abgeschlossene Restaurierungen

Zeitschrift: **Jahresberichte des Archäologischen Dienstes Graubünden und der Denkmalpflege Graubünden**

Band (Jahr): - **(2008)**

## Abgeschlossene Restaurierungen

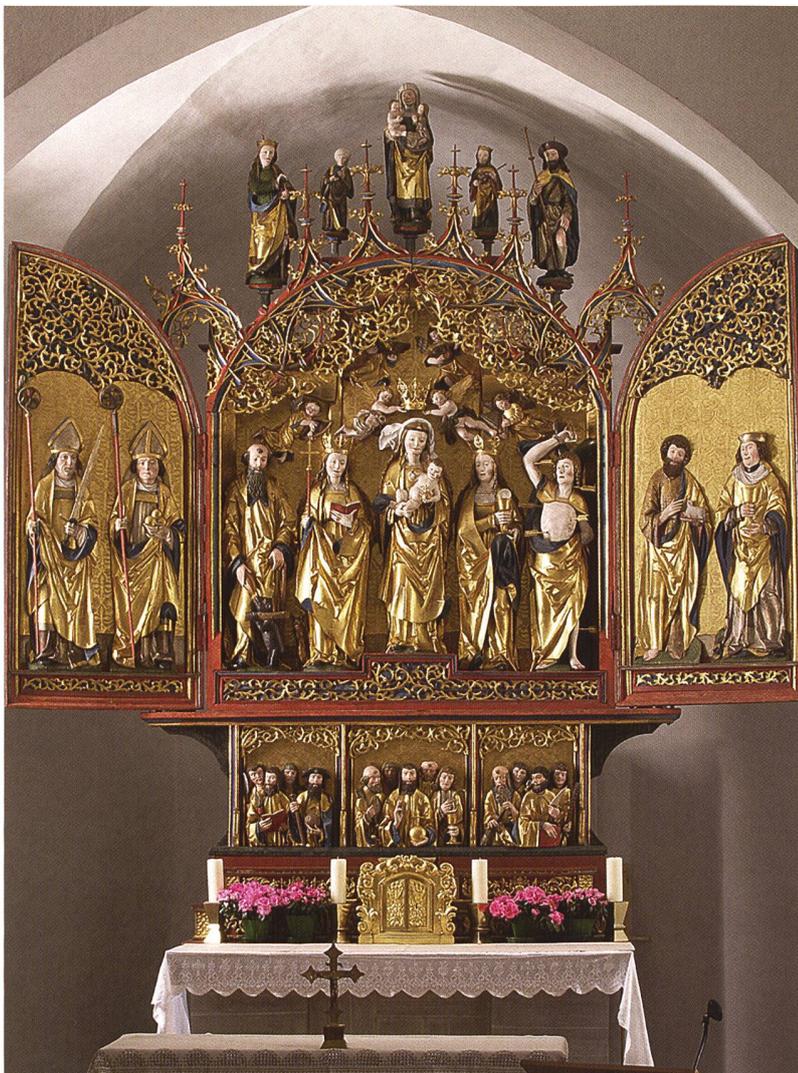
Abb. 132: Bivio, Kirche St. Gallus. Hochaltar, Feiertagsseite des Altars nach der Restaurierung.

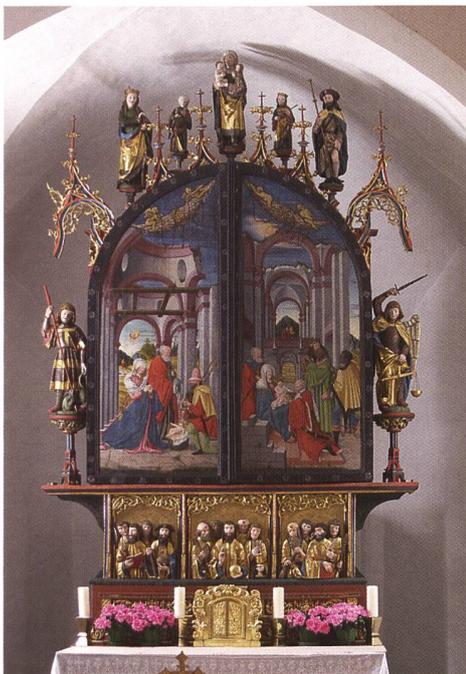
Im Juli 2002 wurde ein Schadensbericht verfasst, der die zahlreichen und gravierenden Schäden des Altars aufzeigte (Abb. 134; Abb. 135), die vor allem vom Beheizen des Kirchenraums herrühren: Durch das Quellen und Schwinden des Holzträgers hatte sich die Fassung mitsamt der Grundierung abgehoben. Zu den weiteren Schäden ge-

hörten Risse im Holz, abgebrochene Teile am Schnitzwerk, abgegriffene und durch Reinigung verursachte Verputzungen an der Fassung, abgeplatzte, teils fehlende Fassung- und Grundierungsschichten. An der Oberfläche waren sehr starke Schmutzablagerungen auszumachen.

Abb. 134: Bivio, Kirche St. Gallus. Hochaltar, Hintergrunddetail des linken Altarflügels vor der Restaurierung: abstehende Fassungsscholle mit Grundierung im Bereich der Blattmetallvergoldung. In der Fehlstelle ist das Intelaggio sichtbar.

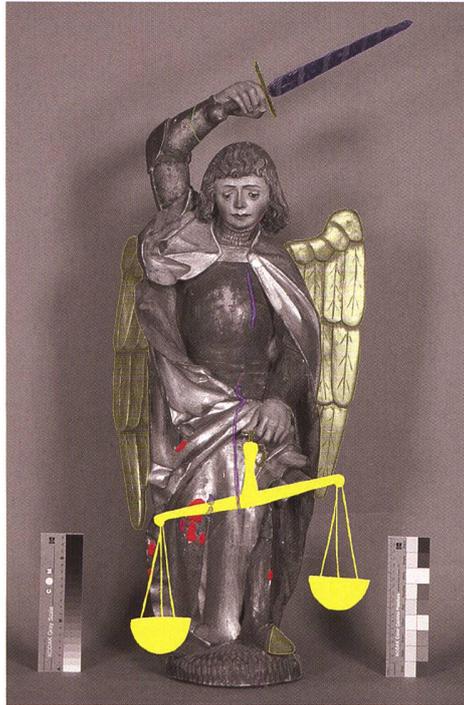
Abb. 135: Bivio, Kirche  
St. Gallus. Hochaltar. Kartie-  
rung am Erzengel Michael.  
An allen Figuren wurden  
Schadensbilder, Sicherungs-  
massnahmen sowie die äl-  
teren und aktuellen Holzer-  
gänzungen dokumentiert.

verschmutzung nicht mitzufixieren. Weiter galt es, den vergilbten und fleckigen Firnis auf den Inkarnaten zu reduzieren. Fehlstellen von Fassung und Grundierung wurden nur in den Bereichen aufgründert, wo dies aus konservatorischen Gründen angezeigt war. Die neu aufgründerten Stellen und die störenden Fehlbereiche wurden farblich leicht eingetönt. Holzergänzungen erfolgten nur, wenn dies der Verständlichkeit der Darstellung diene. So wurde etwa die Waage des Michael ergänzt. Die begleitend zur Restaurierung erarbeitete Dokumentation umfasst die Beschreibung und Abbildung des Vor-, Zwischen- und Schlusszustands sowie die Kartierung aller Schäden, der Sicherungsmassnahmen, früherer und aktueller Ergänzungen am Schnitzwerk und technologische Aufnahmen.

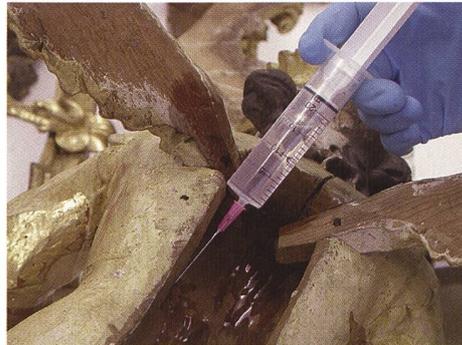
Da der Wurmbefall auf der Rückseite der Schnitzereien noch aktiv war, wurden sämtliche Schnitzereien entfernt und im Atelier konserviert (Abb.142). Eine sorgfältige Reinigung erfolgte mit Wasser und einer 5-prozentigen Alkohollösung. Hartnäckige Vogel- und Fliegenkot-Ablagerungen konnten entfernt oder, an den empfindlichen Goldstellen, zumindest reduziert werden. Parallel zu den Reinigungsarbeiten erfolgte die Sicherung der losen Malschicht und der Vergoldung. Als Klebemittel verwendete man eine 3-prozentige Lösung von in Wasser gelöstem Störleim. Nach erfolgten Freilegungsproben der Goldbronze wurde die Entfernung dieser Übermalungen beschlossen. Das freigelegte Silber ist zum Teil oxidiert und schwarz, doch die Schnitzerei gewann ihre Plastizität und Leuchtkraft zurück. Zum Schutz der restaurierten Orgel liess man an der südseitigen Fensterver-

Abb. 142: Brusio, evangelisch-reformierte Kirche. Orgel Serassi. Behandlung des Holzwurmbefalls an einer geschnitzten Figur.

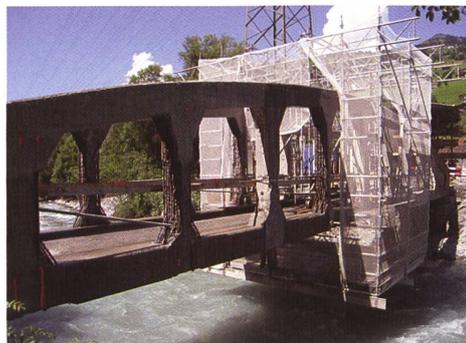
Im Herbst 1924 wurde der Vierendeel-Träger in Dalvazza von der Bauunternehmung des Architekten Nicolaus Hartmann d. J. (1880–1956) aus St. Moritz betoniert. Er ist vermutlich der einzige seiner Art in der Schweiz. Sein Brückenstandort ist sehr schattig, im Winter bleibt die Sonne längere Zeit hinter dem Bergücken verborgen und es bildet sich Rauhreif. Die Frostbelastung ist hoch. 80 Jahre nach dem Bau lagen an den Pfostenfüssen vielerorts die Bewehrungseisen frei. Ebenso waren Abplatzungen an den Untergurten zu erkennen (Abb. 147). Die ursprünglich trogartig vertiefte Fahrbahn war im Lauf der Zeit mit verschiedenen Belagsschichten überdeckt worden. Dies führte dazu, dass das Regen- und Schmelzwasser seitlich über die Untergurte abfloss, was eine starke Durchfeuchtung der Untergurte bewirkte.

Erste Bohrmehlproben zeigten einen geringen Chloridgehalt im Beton. In der Tat wurde und wird die Brückenfahrbahn nicht gesalzen. Die Betonabplatzungen waren ausschliesslich auf die zum Teil ungenügende Frostbeständigkeit des Betons zurückzuführen. Die Bewehrung war zwar über grössere Flächen korrodiert, die Korrosionstiefe jedoch gering. Lochfrass wurde nicht festgestellt. Die statische Nachrechnung zeigte, dass die Lasten des landwirtschaftlichen Verkehrs auch mit reduzierten Stabdurchmessern gut aufgenommen werden können. Die Hauptbewehrung aus Flusstahlstäben des Durchmessers 28 mm brauchte nicht verstärkt zu werden. Ersetzt oder ergänzt wurden lediglich korrodierte Stäbe kleineren Durchmessers und verschiedene Bügel. In-

Abb. 147: Luzein, Dalvazza, alte Landquartbrücke Dalvazza. Das fahrbare Baugerüst für die Instandsetzungsarbeiten.

Für die Instandsetzungsarbeiten erstellte die Bauunternehmung ein fahrbares Gerüst (Abb. 147). Nach einem detailliert ausgearbeiteten Etappierungsplan wurden an den schadhaften Stellen die losen oder abbröckelnden Betonteile entfernt, die Bewehrungen kontrolliert, wenn nötig ergänzt und anschliessend mit Spritzbeton versehen. An einzelnen Stellen vergrösserte man die Betonüberdeckung, diese Partien stehen heute gegenüber der alten Betonoberfläche präzise umgrenzt leicht vor, was im Gesamtbild kaum auffällt (Abb. 148). Das bestehende Schalungsbild wurde in den neuen Flächen nachgezeichnet.

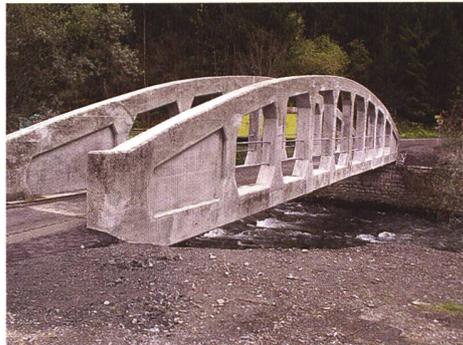
Abb. 148: Luzein, Dalvazza, alte Landquartbrücke Dalvazza. Die Brücke nach der Instandsetzung.

Die zwar gut erhaltene, mit 10 cm Stärke aber sehr schwache und teilweise undichte Fahrbahn erhielt eine Verstärkung aus ultrahochfestem Faserfliessbeton (UHFB). Dieser Beton ist sehr fest und dicht, er ist feinkörnig, beim Einbringen flüssig und

mit feinen Stahlfasern versehen. Die 6–12 cm starke Schicht UHFB wurde direkt auf die gereinigte und aufgeraute Fahrbahn gegossen. Alter und neuer Beton verbinden sich zu einer Einheit von grosser Tragfähigkeit, gleichzeitig wird die Fahrbahn auch wasserdicht. Weil die UHFB-Schicht relativ dünn ist, kann der Verkehr wieder auf der ursprünglich vertieften Fläche fahren, wodurch das Wasser direkt und unschädlich zu neuen Wasserleitungen in der Fahrbahnachse geleitet wird. In die frische Oberfläche wurde Kies gestreut, damit wird der Kontakt mit vorstehenden Stahlfasern verhindert. Der Kies bildet auch eine angenehme und griffige Gehfläche.

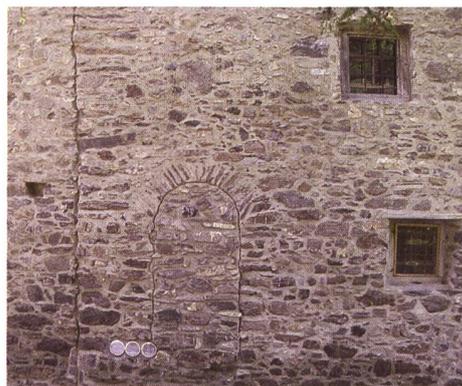
Abb. 151: Luzein, Putz, Haus Nr. 231. Vermauerter Eingang der ersten Bauphase in der Nordfassade.

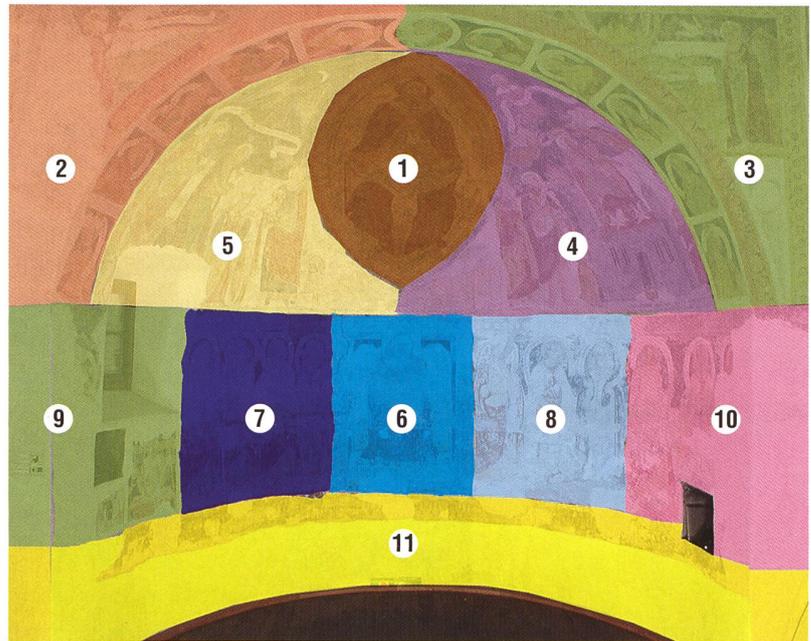
Abb. 161: Sils i. E./Segl, Fex-Crasta, Bergkirche. Kartierung des Tageswerks der Freskenrestaurierung.

In der ersten Etappe konzentrierten sich die Restauratoren auf den Apostelfries, der in seinem unteren Teil überhaupt erst sichtbar gemacht werden musste. Die nur teilweise von Kalktünche befreiten Figuren im mittleren Malereibereich wurden vollständig bis auf die originale Malschicht freigelegt und konserviert. Die Etappe des Folgejahres schloss die Risse und fügte die stark störenden Partien mittels Putzergänzungen und Kalkklasuren zusammen. Von zentraler Bedeutung war das Mischen des geeigneten Mörtels. Dies erforderte unzählige Bemusterungen, bis unter Verwendung von lokalem Sand die optimale Mischung gefunden wurde. In der dritten Etappe wurden die einzelnen Fehlstellen retuschiert. Im Vordergrund stand der möglichst unverfälschte Erhalt des Originals. Gleichzeitig sollten die Bilder durch zurückhaltende Retuschen besser lesbar und grössere Flächen zusammenhängender werden (Abb.161). Diesen Zielen am nächsten kam – auch hier ging der Ausführung eine ausführliche Bemusterung voran – eine Variante in Punteggio-Technik (Punkttechnik). Die grossen Fehlstellen im Sockelbereich und beidseits an den Chorschultern wurden mit einem neutralen Grundputz beruhigt und eingestimmt. Den Abschluss der Restaurierungsarbeiten bildete die Instandstellung des Kirchenäusseren im Sommer 2008. Schadhafte Stellen wurden mit Kalkmörtel ausgebessert und die Mauerflächen mit Kalk gestrichen. Das

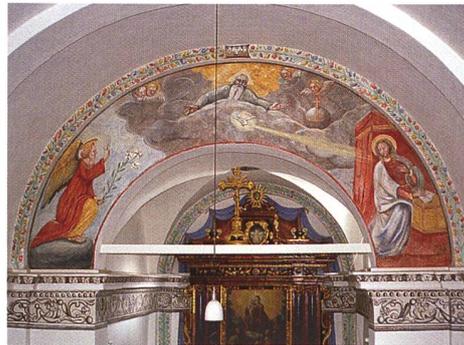
Abb. 164: Sur, Kirche S. Chattrina. Chorbogen mit den neu eingebauten, holzverkleideten Zugstangen.
