Artikel: Burganlage Haldenstein : Konservierungsarbeiten 2020 / 2021
Autor: Güntert, Gabriela
DOI: <https://doi.org/10.5169/seals-1046321>

Burganlage Haldenstein – Konservierungsarbeiten 2020 / 2021

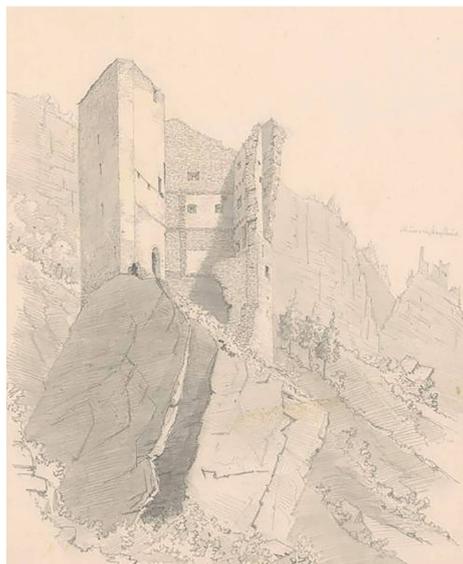
Abb. 1: Chur. Haldenstein, Burganlage Haldenstein. Zeichnung von Johann Rudolf Rahn aus dem Jahr 1862. Knapp hundert Jahre nach Aufgabe der Burg sind Dach und Zwischengeschosse des Wohntrakts bereits verschwunden. Blick gegen Nordosten.

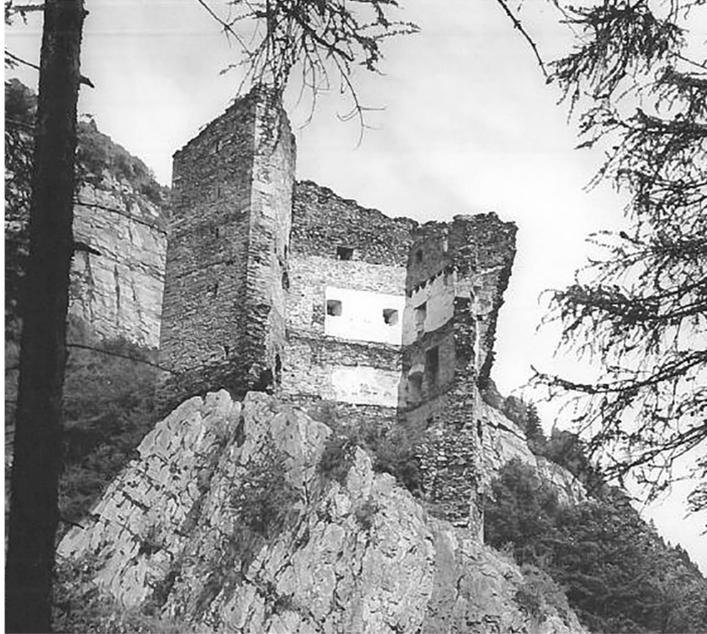
Abb. 2: Chur. Haldenstein, Burganlage Haldenstein. Ansicht von Süden vermutlich nach 1911. Rund fünfzig Jahre nach der Zeichnung von Rahn aufgenommen, zeigt diese Fotografie bereits zurückwitternde Mauerkronen, Mauern und Verputze. Blick gegen Nordosten.

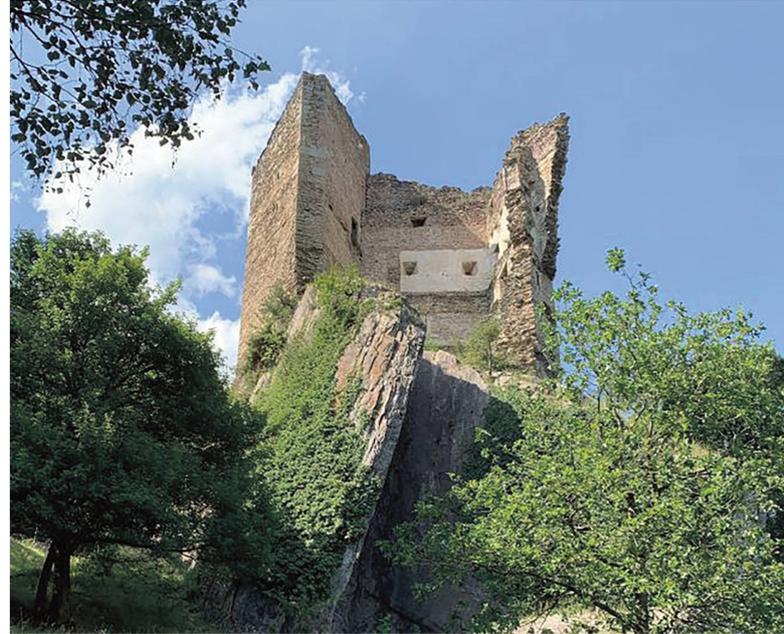
ersten baulichen Sicherung der Ruine überhaupt angetroffen haben **Abb. 1** und **Abb. 2**. Dass sich die Ruine seither kaum mehr verändert hatte, war ein deutlicher Hinweis auf die ausserordentliche Qualität des Mauerwerks. Trotzdem beschleunigen sich bei jeder dachlosen Baute die Verwitterungsprozesse mit der Zeit. Ohne schützendes Dach lösen sich die Kalkmörtel durch Regen und Schnee zunehmend auf, Steine liegen nicht mehr fest im Mörtel und stürzen ab, Mauerwerk wittert stetig zurück und das ganze statische Gleichgewicht droht mit der Zeit aus den Fugen zu geraten **Abb. 3**.

Abb. 3: Chur. Haldenstein, Burganlage Haldenstein. 2020/2021. Ansicht von Süden im August 2019 vor der ersten Konservierung. Anlass für die Konservierung 2020/2021 gaben Steinschlag sowie Felsbewegungen, mehrere Risse und Schwächen der Fundamentzonen. Blick gegen Norden.

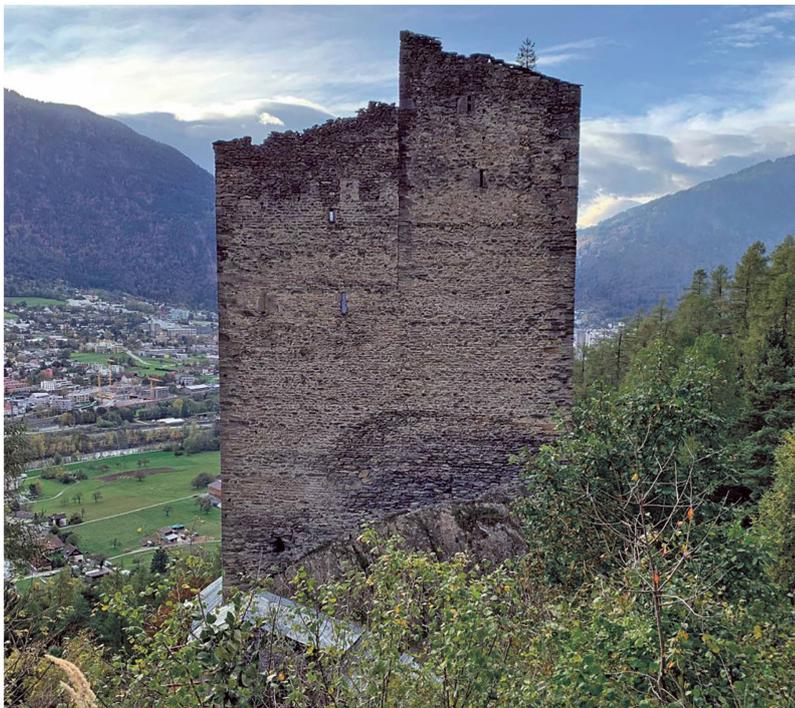
abzustürzen drohte. Ein offensichtlich erodiertes Felsauflager des südwestlichen Turms, die dunklen Verfärbungen und die tief ausgewitterten Fugen der nördlichen Aussenfassade sowie die grossen, nah beieinanderliegenden Mauerwerksbreschen des östlichen Mauerfussbereichs des Turms waren nicht minder beunruhigend **Abb. 4.**

Abb. 4: Chur, Haldenstein, Burganlage Haldenstein. Burgruine Haldenstein im Oktober 2019 vor den Konservierungsarbeiten. Auf dieser Ansicht von Norden sind vor allem die aufgelösten Mauerkronen gut erkennbar. Blick gegen Süden.

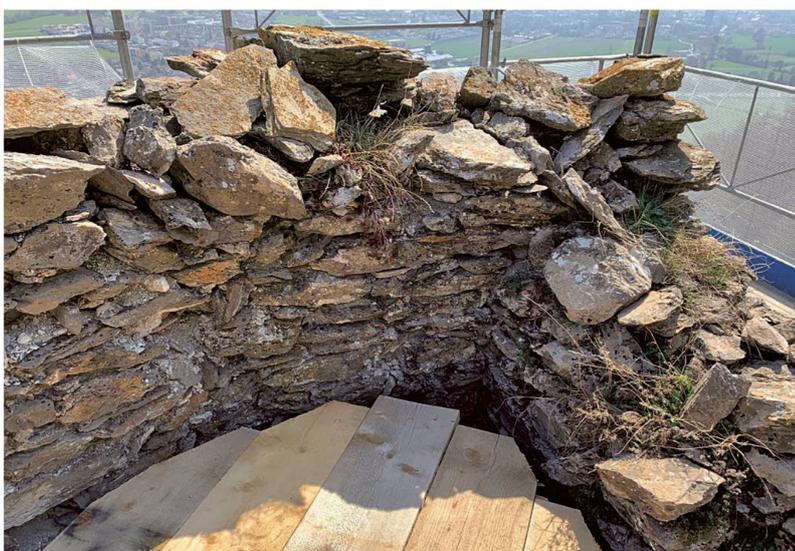
Abb. 5: Chur, Haldenstein, Burganlage Haldenstein. 2020/2021. Stark verwitterte Mauerkrone des Turms, aufgenommen im März 2020 anlässlich der Schadenkartierung ab Gerüst. Blick gegen Südosten.

der Konservierung vermutet, von hervorragender Qualität, mit dauerhaften harten Natursteinen sehr präzise Stein auf Stein geschichtet und mit zahlreichen langen Bindersteinen im gesamten Mauerwerksquerschnitt durchgemauert. Der burgenzeitliche Kalkmörtel wies zudem in den geschützten intakten Bereichen am Mauerfuss noch eine erstaunlich hohe Druckfestigkeit auf, während er auf den exponierten Mauerkronen bereits mehrere Steinlagen tief vollständig versandet und grösstenteils abgegangen war **Abb. 5**.

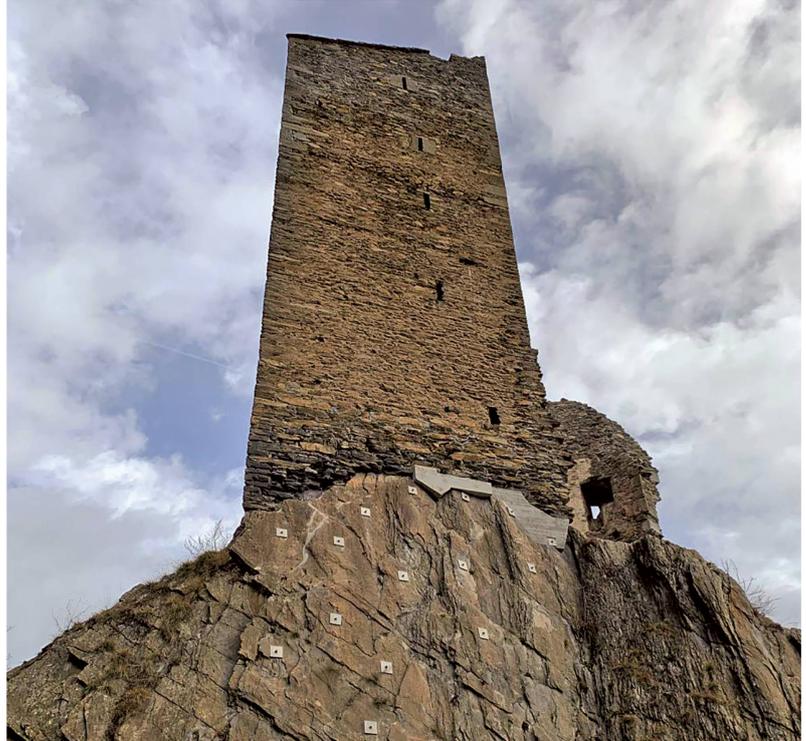
Abb. 6: Chur. Haldenstein, Burganlage Haldenstein. 2020/2021. Ansicht des Turms nach der Konservierung. Der Felsblock wurde durch Vernadelung gesichert, die Betonfundamente überbrücken statische Schwächen im Fundamentbereich des Turms, die Mauerkrone mit Resten der burgenzeitlichen Steinplatteneindeckung wurde sorgfältig baulich gesichert. Blick gegen Nordosten.

Damit der Turm insgesamt wieder an Stabilität gewinnen konnte, wurden am südwestlichen äusseren Mauerfuss und in den zurückgewitterten Balkenauflagern Betonfundamente im Sinne punktueller Unterfangungen eingebracht **Abb. 6**. Gleichzeitig wurde im Turminnenraum im Mauerfussbereich ausgewittertes und ausgebrochenes Mauerwerk wieder ergänzt und die Mau-

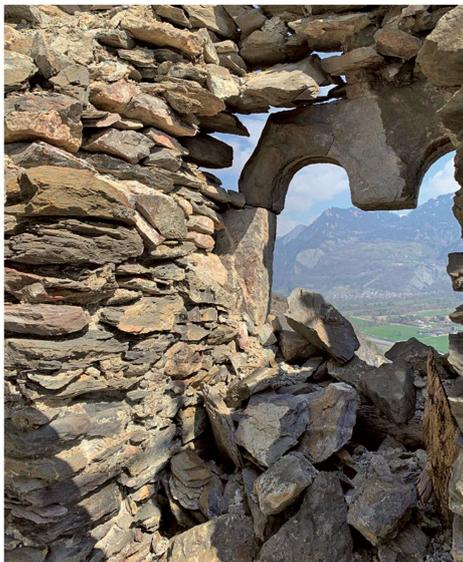
Gründe für die Konservierung der Burg ruine Haldenstein waren zunehmender Steinschlag durch zurückwitterndes Mauerwerk sowie Erosionen des Felsblocks. Zu beobachten waren neben vollständig aufgelösten Mauerkronen aber auch mehrere vertikale Risse in der oberen Nordostfassade des Wohngebäudes sowie ein Fenstergewände, das sich bedrohlich aus dem Mauerwerksverband gelöst hatte und

Abb. 7: Chur. Haldenstein, Burganlage Haldenstein. 2020/2021. Aus dem Mauerwerksverband der Nordostmauer gelöstes Biforenfenster vor der Konservierung. Blick ab Gerüst vom Burginnenraum gegen Nordosten.

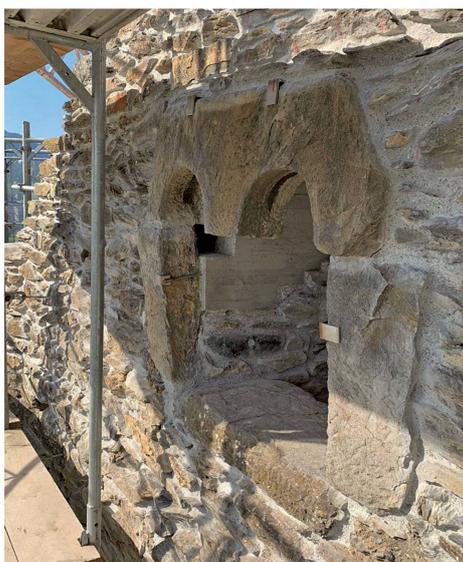
Abb. 8: Chur. Haldenstein, Burganlage Haldenstein. 2020/2021. Aussenansicht des Biforenfensters der Nordostmauer nach der Konservierung. Das Fenstergewände wurde in der vorgefundenen schiefen Lage baulich und statisch gesichert, die Natursteingewände durch sichtbare Metallwinkel in den rückwärtigen neuen Betonsturz rückverankert. Blick gegen Süden.

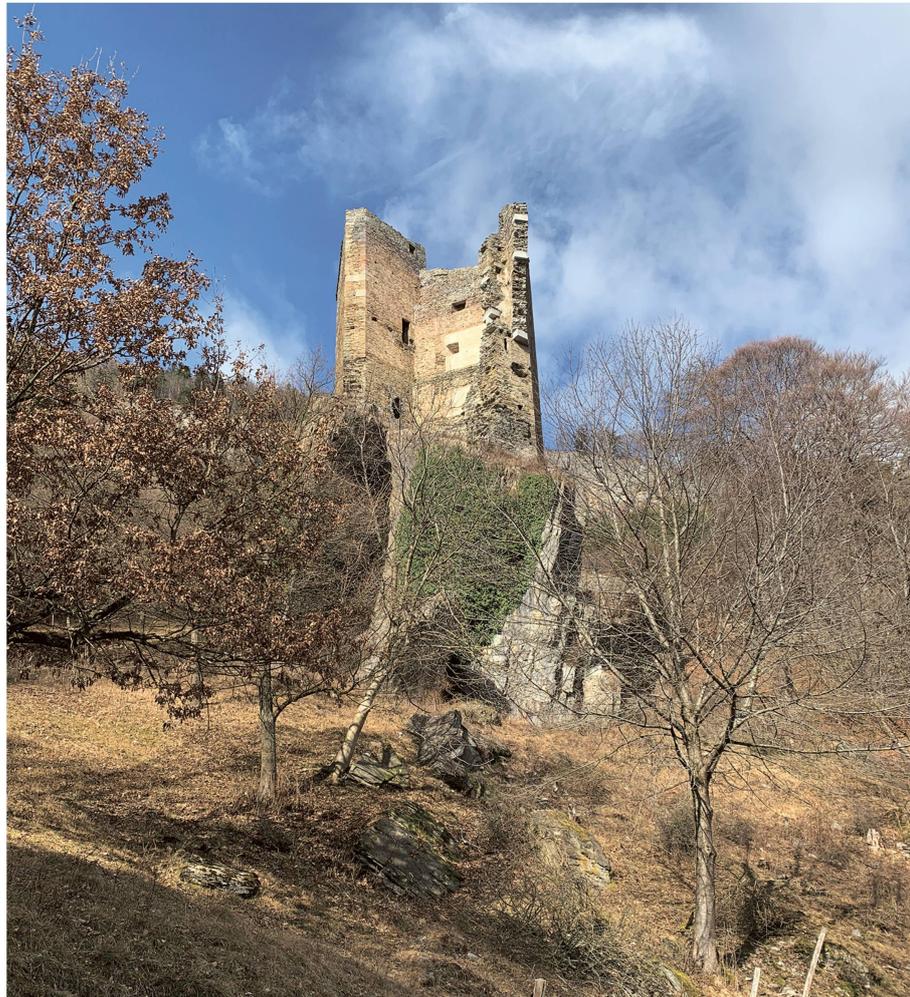
Abb. 9: Chur, Haldenstein, Burganlage Haldenstein. 2020/2021. Burgruine Haldenstein nach der Konservierung im September 2023. Auf der prominenten Südansicht sind die Betonfundamente zur Sicherung der Abbruchkanten der abgestürzten südlichen Burganlage die einzigen offensichtlichen Veränderungen durch die Konservierung 2020/2021. Blick gegen Norden.

Trotz Gesamtkonservierung wurden ein paar Mauern nur dokumentiert, eine bauliche Sicherung dieser kaum mehr sichtbaren Mauerzüge wäre einer Rekonstruktion gleichgekommen. Die Überreste des untersten Bereichs des Zugangswerks und der Gehbelag der Rampe mit seinen grossen Steinplatten wurden ebenfalls nicht baulich gesichert, sondern sorgfältig überdeckt und so für die Zukunft unverändert erhalten und geschützt **Abb. 9**.
