**Artikel:** Schüpfen, reformierte Pfarrkirche. Die Ergebnisse der Bauforschung am aufgehenden Mauerwerk 1985

# Schüpfen, reformierte Pfarrkirche. Die Ergebnisse der Bauforschung am aufgehenden Mauerwerk 1985

Peter Eggenberger und Alain Muller

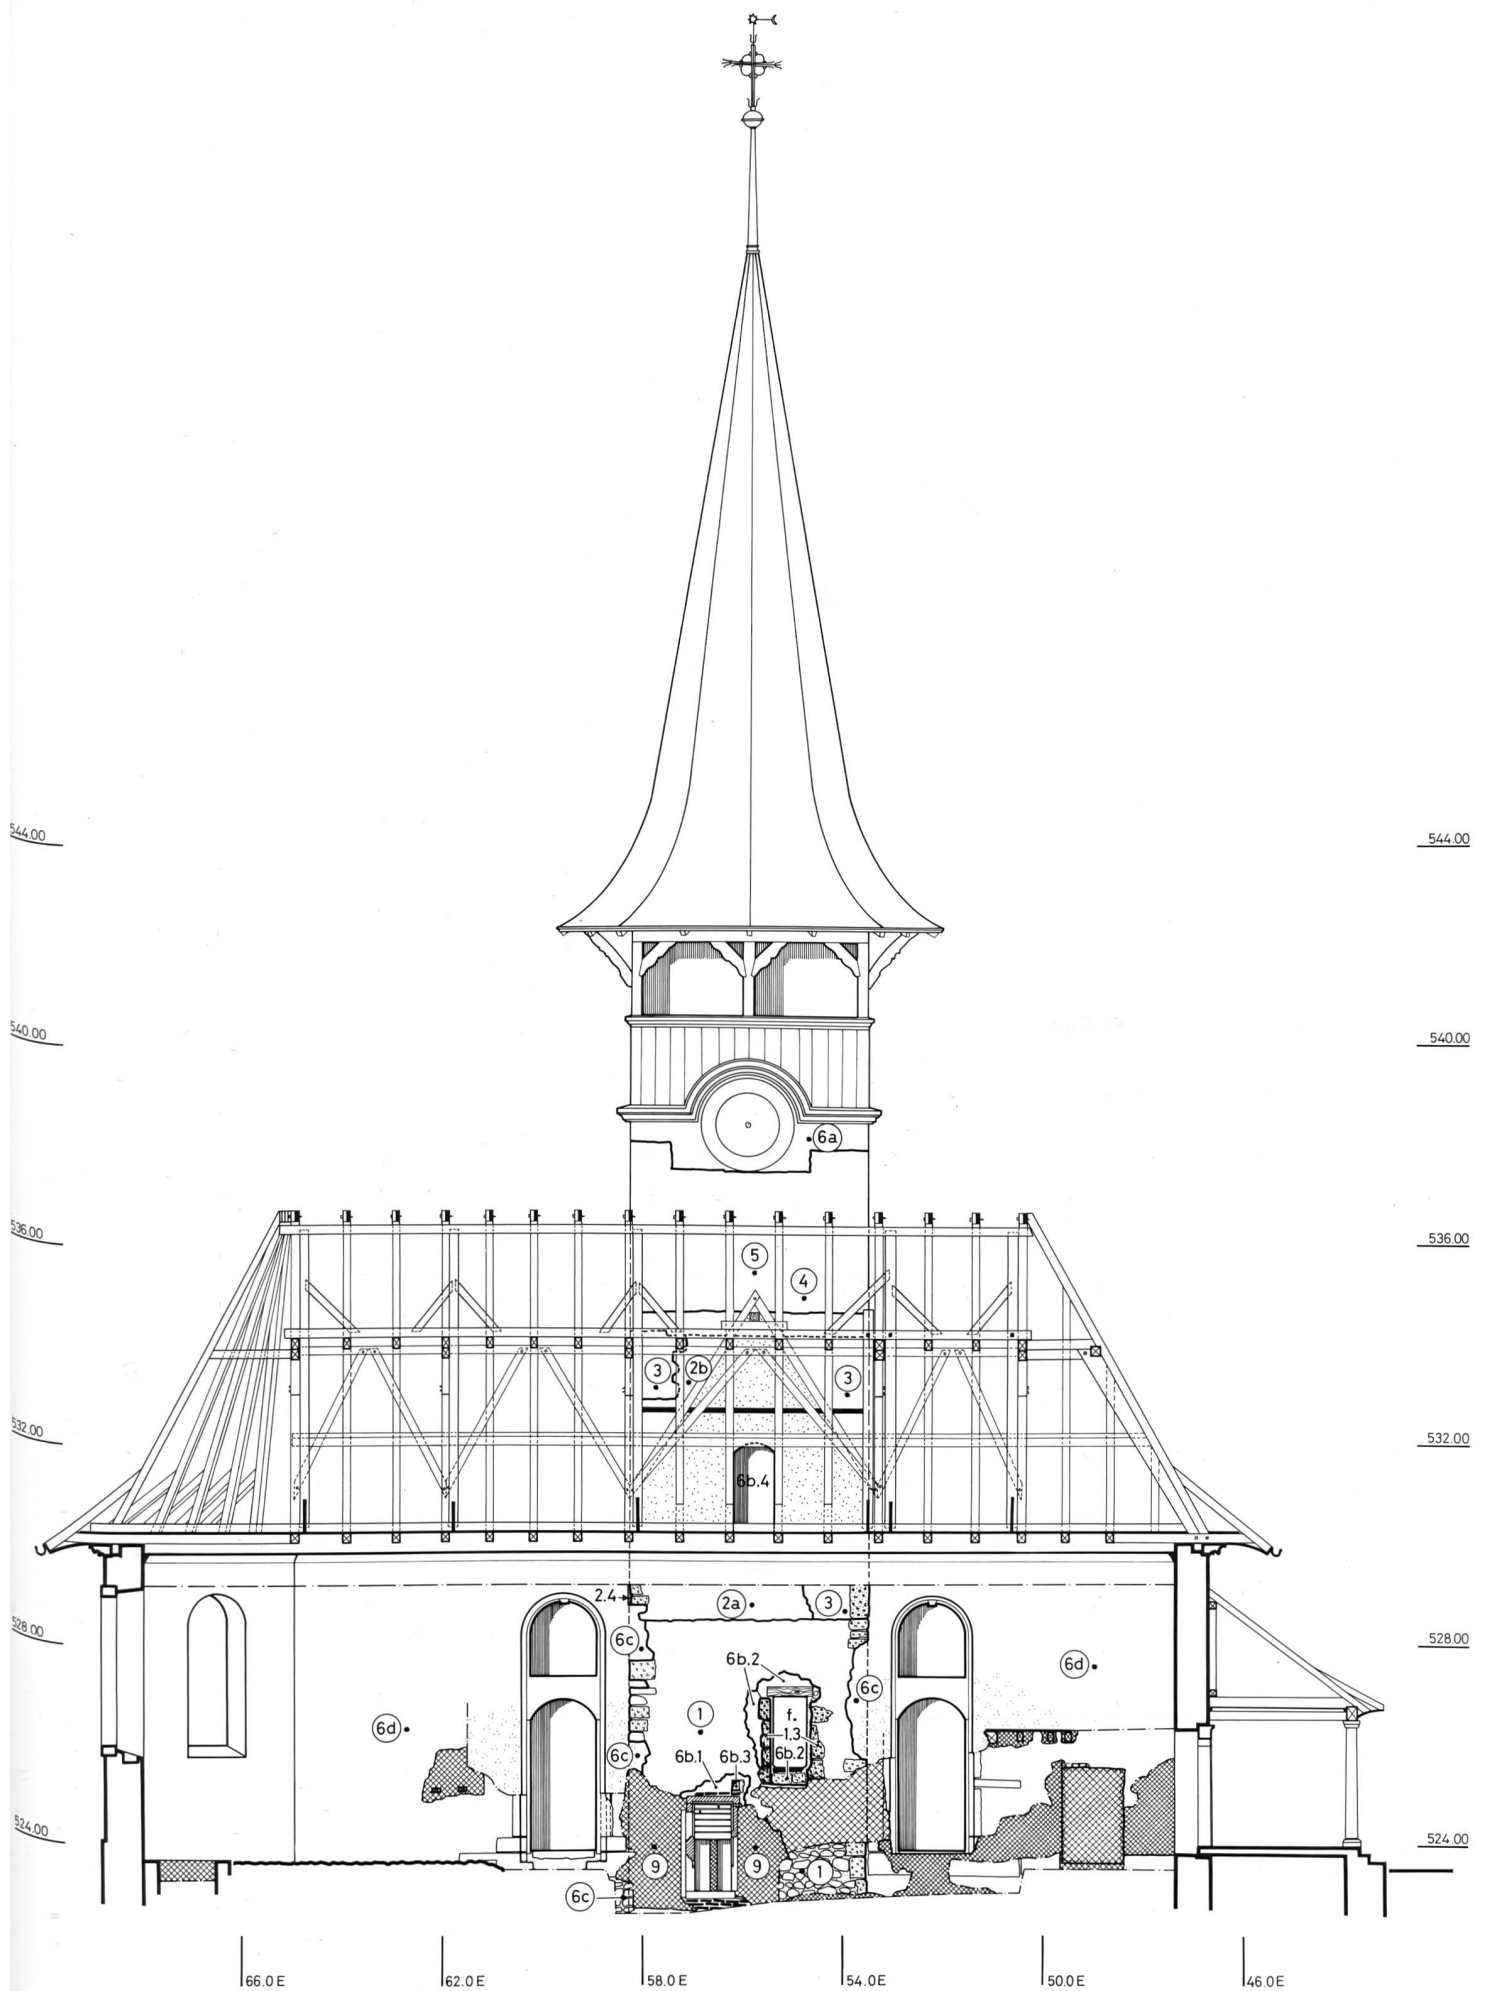
dies bei der darüberliegenden Öffnung, dem ehemaligen Läuterfenster (1.3) der Fall ist, von dem aus der Sakristan die Messe verfolgte, um gewisse Abschnitte (Evangelium, Wandlung, Segen) mit der Glocke anzeigen zu können. Die umgebenden Betonflicke (9) hätten die Spuren eines ursprünglichen Eingangs zum Verschwinden gebracht. Das erhöht westlich des Eingangs liegende Läuterfenster (1.3) wird noch durch Tuffquader und eine plattige Kalksteinschwelle bestimmt, die im Mauerwerk 1 eingebunden sind und wie dieses – im Gegensatz zu den Aussenfassaden – starke Brandspuren aufweisen. Die lichte Weite der Öffnung betrug 0,66 m. Beim Bau der heutigen Kirche von 1741/42 wurde der Sturz ausgewechselt und die Schwelle erhöht (6b.2).

Abb.3: Längsschnitt mit Ansicht an die Südwand des Schiffes und die Nordwand des Turms mit Eintragung der Befundnummern, M. 1:150.

Wir erwähnten schon die Betonflicke (9) an der innerhalb der Kirche gelegenen Nordmauer des Turmes, die als Massnahme gegen den Hausschwamm vorgenommen worden sind.

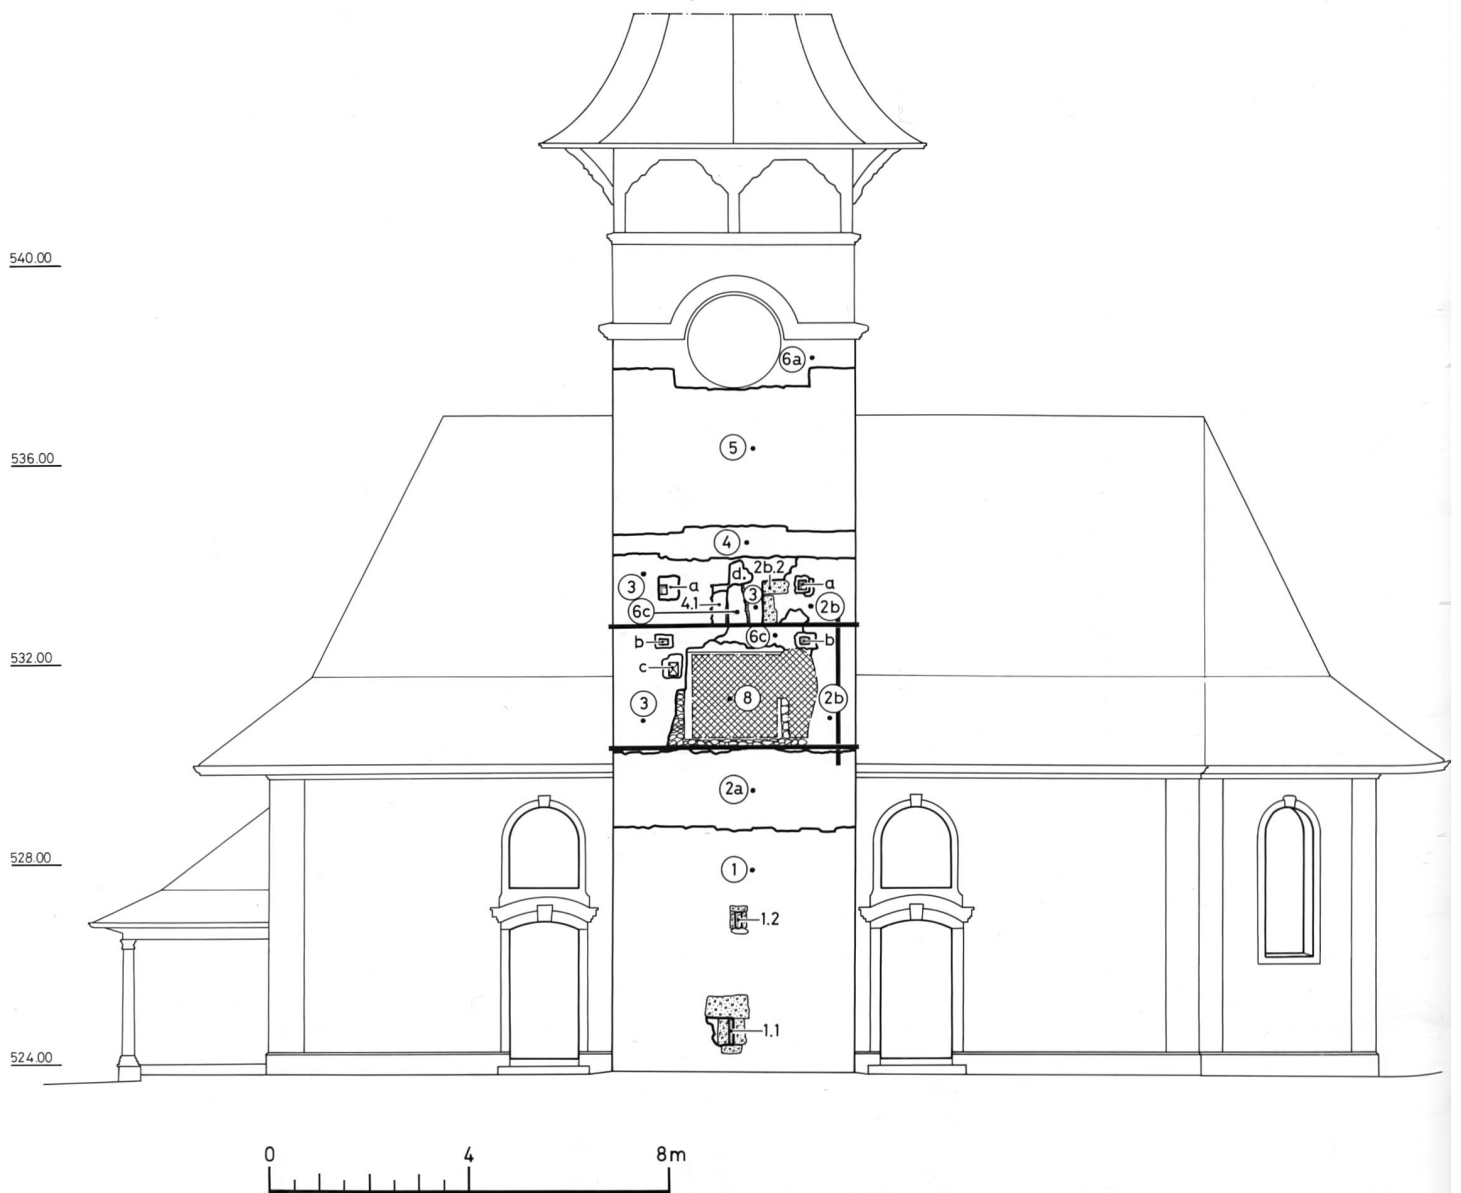
Als einzige sich gegen aussen öffnende Fenster blieben zwei von Tuffblöcken gebildete Scharten in der Südmauer erhalten, die nur 2,30 m voneinander entfernt übereinanderliegen. Das obere (1.2) misst im Lichten  $0,11 \times 0,30$  m. Das untere (1.1) ist zugemauert, wobei die westliche Leibung in der Ausmauerung wiederverwendet worden ist. Die ursprüngliche Grösse der Öffnung ist daher an der Fassade nicht mehr festzustellen; im Innern misst die Nische  $0,55 \times 0,80$  m. Die tiefe Lage des Fensters nahe des Aussenniveaus weist auch darauf hin, dass das Gelände beim Bau des Turmes wahrscheinlich tiefer lag und aufgeschüttet worden ist. Der heutige Eingang (7) in der Nordmauer bezieht sich auf das erhöhte Niveau; mindestens sein gestockter Rahmen ist nachträglich eingesetzt worden. Ob aber ein ursprünglicher Zugang an dieser Stelle vorhanden war, ist am freigelegten Bestand nicht zu erkennen. Er müsste jedenfalls tiefer gelegen haben.

Abb.4: Ansicht an die Südfassade des Turmes. M. 1:150.

Im Zentrum der Südmauer formt Mauerwerk, dessen Qualität stark der Mauerung 4 gleicht, die verputzte Leibung einer kleinen Öffnung (4.1), die sich auf demselben Niveau wie das Fensterchen (2b.2) im Mauerwerk 2 befindet. Eine nicht einzuordnende Reparatur (d) berührte später den oberen Teil der Öffnung (4.1). Später wurde diese geschlossen, wobei der in der Ausmauerung verwendete Kalkmörtel am meisten demjenigen der sechsten Bauphase gleicht (6d).

Beidseitig der Öffnung (4.1) sowie etwas unterhalb auf zwei Niveaus ist nachträglich je ein Balkenpaar – damit drei Paare (a, b und c), wovon vom untersten das rechte durch die Sonnenuhr (8) verdeckt ist – in den Mauerwerken 2 und 3 verankert worden, wobei bei den obersten (a) die heute bestehenden Negative ältere überlagern, so dass hier zwei Bauphasen vorhanden sind.

Neben verschiedenen Eingriffen (Kanzel, Empore, Verputz hinter dem Deckenfries etc.) gehört die letzte Restaurierung (8) der Sonnenuhr an der südlichen Fassade des Turmes, die mit 1953 datiert ist, zu diesen jüngeren Restaurierungsarbeiten, doch kann der Verputz aus Zementmörtel schon auf eine der ebenfalls datierten Erneuerungen von 1872 und 1903 zurückgehen. Ursprünglich war die Uhr aus einer Sandsteinplatte geschaffen, die am Rand der Reparaturen noch sichtbar ist.

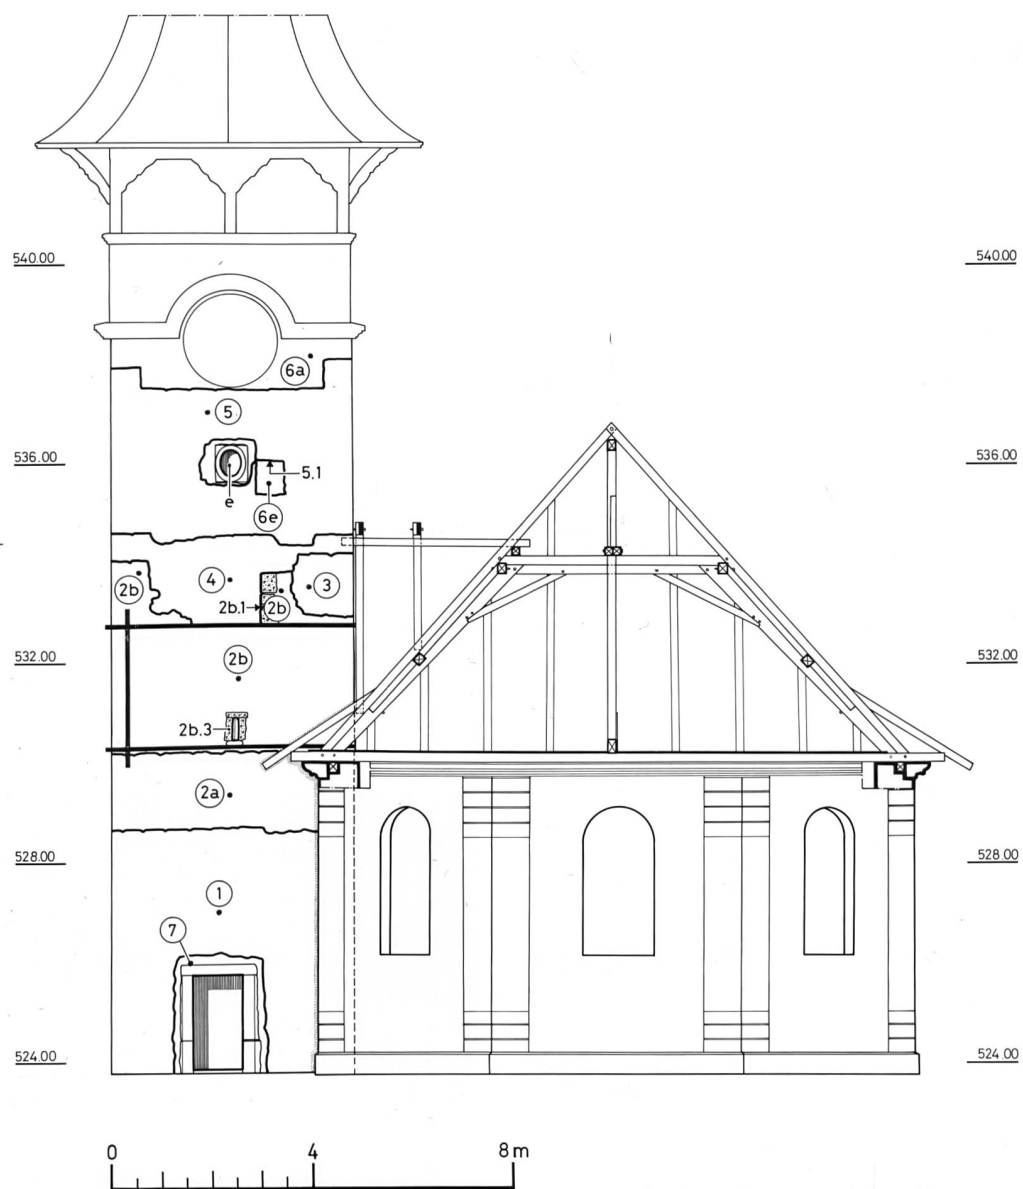
Abb.5: Ansicht an die Ostfassade des Turmes mit Querschnitt durch den Kirchendachstuhl. M. 1:150.

Im Zentrum der Ostseite der Aufmauerung 5 öffnete sich eine kleine rechteckige Öffnung (5.1), welche nach der Mörtelqualität mit der letzten Bauperiode am Turm geschlossen worden ist (6e). Noch vor der Ausmauerung ist jedoch gleich daneben ein Okulus (e) geöffnet worden.

Mindestens der Rahmen dieses schon erwähnten Eingangs (7) ist gemäss seiner Reparatur nachträglich in das Mauerwerk 1 gesetzt worden. Der gestockte Kalkstein weist auf eine Entstehung frühestens im ausgehenden 18. eher noch beginnenden 19. Jahrhundert hin (wie dies übrigens auch für den die Fassaden der Kirche zum Teil umgebenden Sockel aus «Solothurner»-Kalkstein der Fall ist).

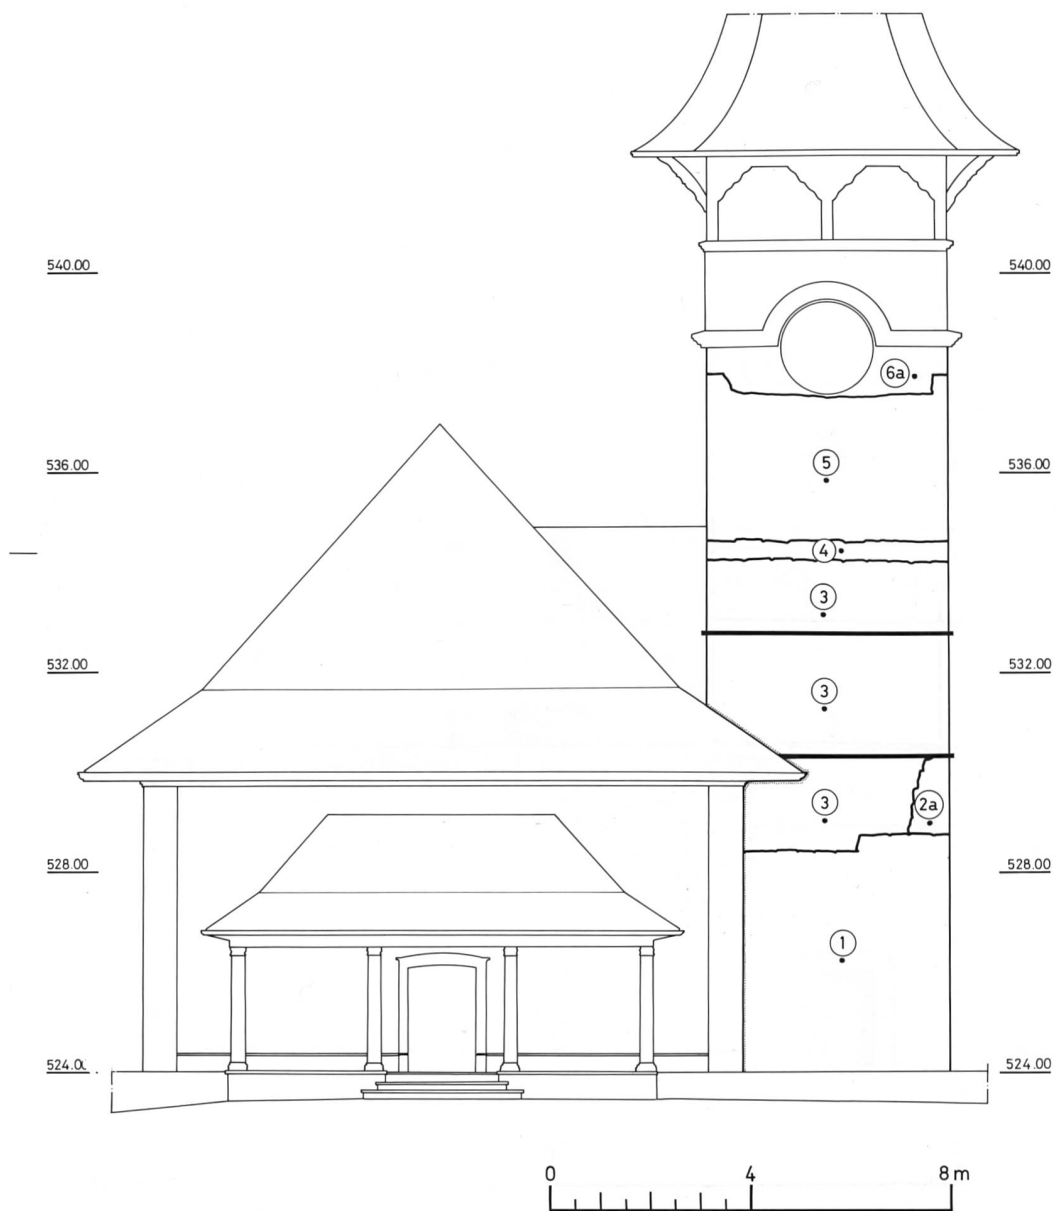
Abb.6: Ansicht an die Westfassade des Turmes. M. 1:150.

Dieses Mauerwerk ersetzt die Mauerungen 2 an der Westmauer fast vollständig, wo es teilweise bis auf die Baunaht zwischen den Strukturen 1 und 2 hinunterreicht, und greift in gleicher Höhe über die Eckverbände hinaus auf die Süd- und Nordmauer über. An der Ostmauer bildet es nur den oberen Teil der nördlichen Ecke; hier baucht im Zentrum das Mauerwerk 4 nach unten und füllt die in den Strukturen 2b gefangene Öffnung (2b.1). Die Öffnung (2b.2) auf der

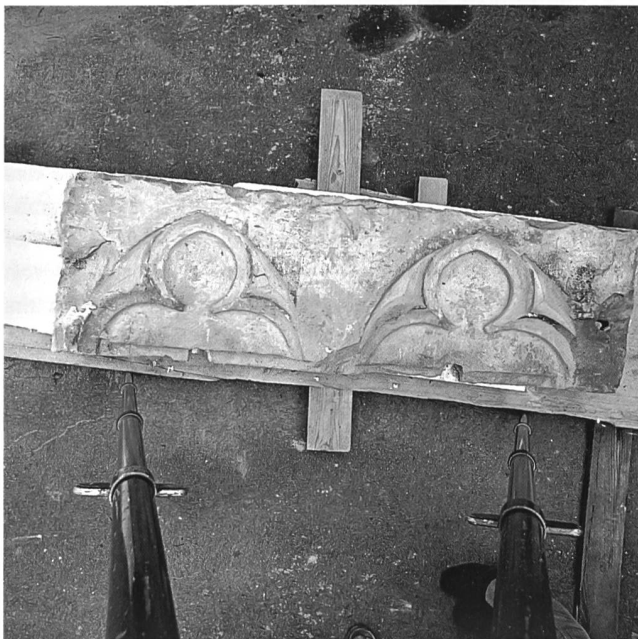
Abb.7: Im Zugang zum Turm vom Schiff wiederverwendetes gotisches Werkstück.
