# Utzenstorf, reformierte Pfarrkirche : Bauuntersuchung und Teilgrabung anlässlich der Innenrestaurierung 1987

# Utzenstorf, reformierte Pfarrkirche. Bauuntersuchung und Teilgrabung anlässlich der Innenrestaurierung 1987

Daniel Gutscher und Alexander Ueltschi

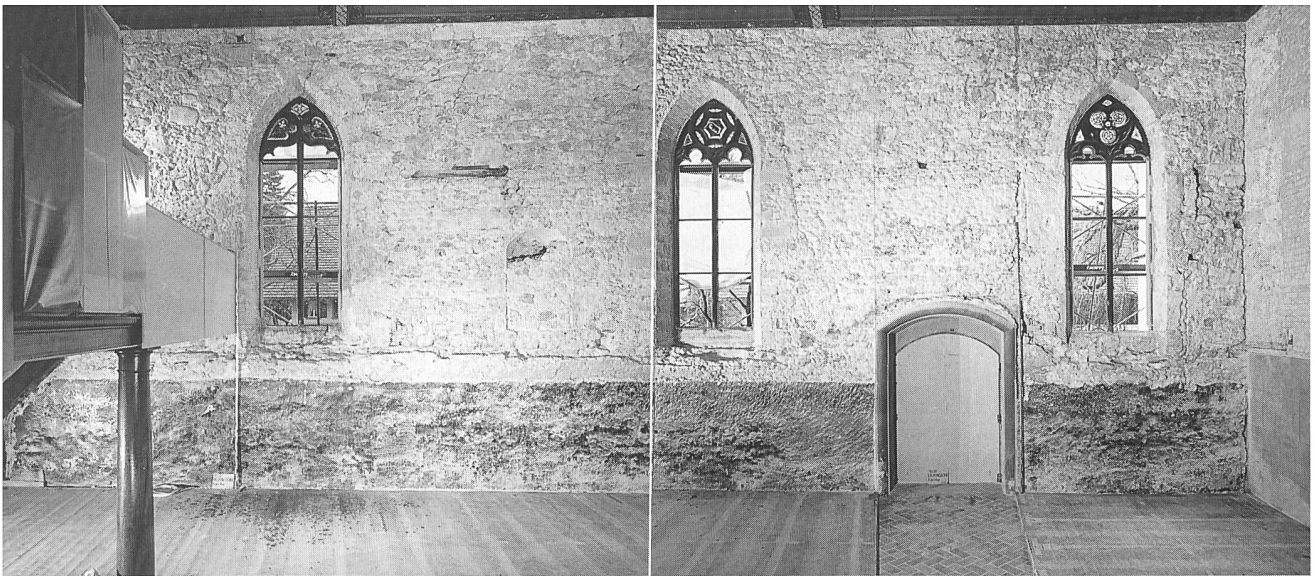
Ältester Bestand des heutigen Gebäudes ist ein in die aktuelle Nordwand des Kirchenschiffs integrierter Mauerzug von 4,3 m Höhe und 11 m erhaltener Länge. Er reicht von der Westflucht der aktuellen Fenster bis zur Ostflucht des Nordportals. Die in sauberen Lagen von 12 bis 15 cm Höhe gefügte Mauer besteht aus einer Mischung von gebrochenen Quadern (viel Tuff) und Flusskieseln im Verhältnis von ca. 4:1. Es fällt auf, dass viele der kleinformatigen Tuffsteine Schmauchspuren aufweisen, während gleich nebenan verbaute frisch gelb sind. Es muss sich um wiederverwendetes Baumaterial einer vorerst unbekanntem Vorgängerkirche handeln.

Im Mauerverband fand sich das östliche Gewände eines ursprünglichen Rundbogenfensters, das zwei spätere Erweiterungen erlebte. Die westliche Laibung ist versetzt worden, die östliche zurückgeschrotet.

Abb. 3: Nordwand des Schiffes. Fotomontage der Senkrechtaufnahmen.

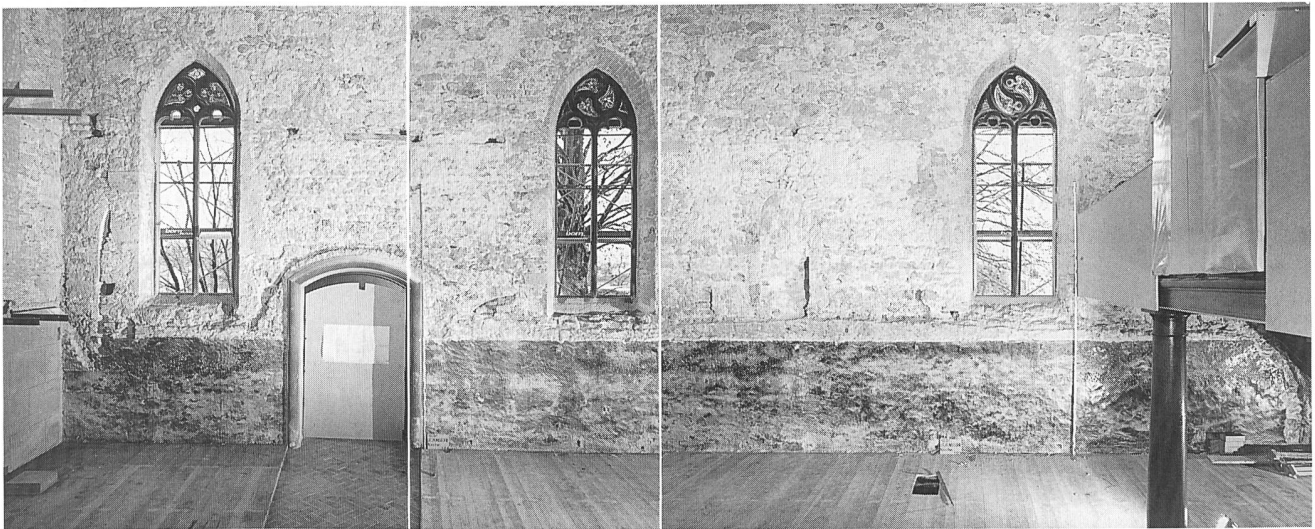
Im Westbereich der Südmauer hat sich gegenüber dem nördlichen ein Rundbogenfenster erhalten, dessen östliche Laibung im Verband gefügt ist (Tuff). Die westliche, ebenfalls in Tuff gefügte sowie der Backsteinbogen sind als Erweiterungen zu definieren. Die heute senkrechten Laibungen sind Resultat einer massiven Abschrotung, ähnliches gilt für die steile Sohlbank.

Abb. 4: Südwand des Schiffes. Fotomontage der Senkrechtaufnahmen.

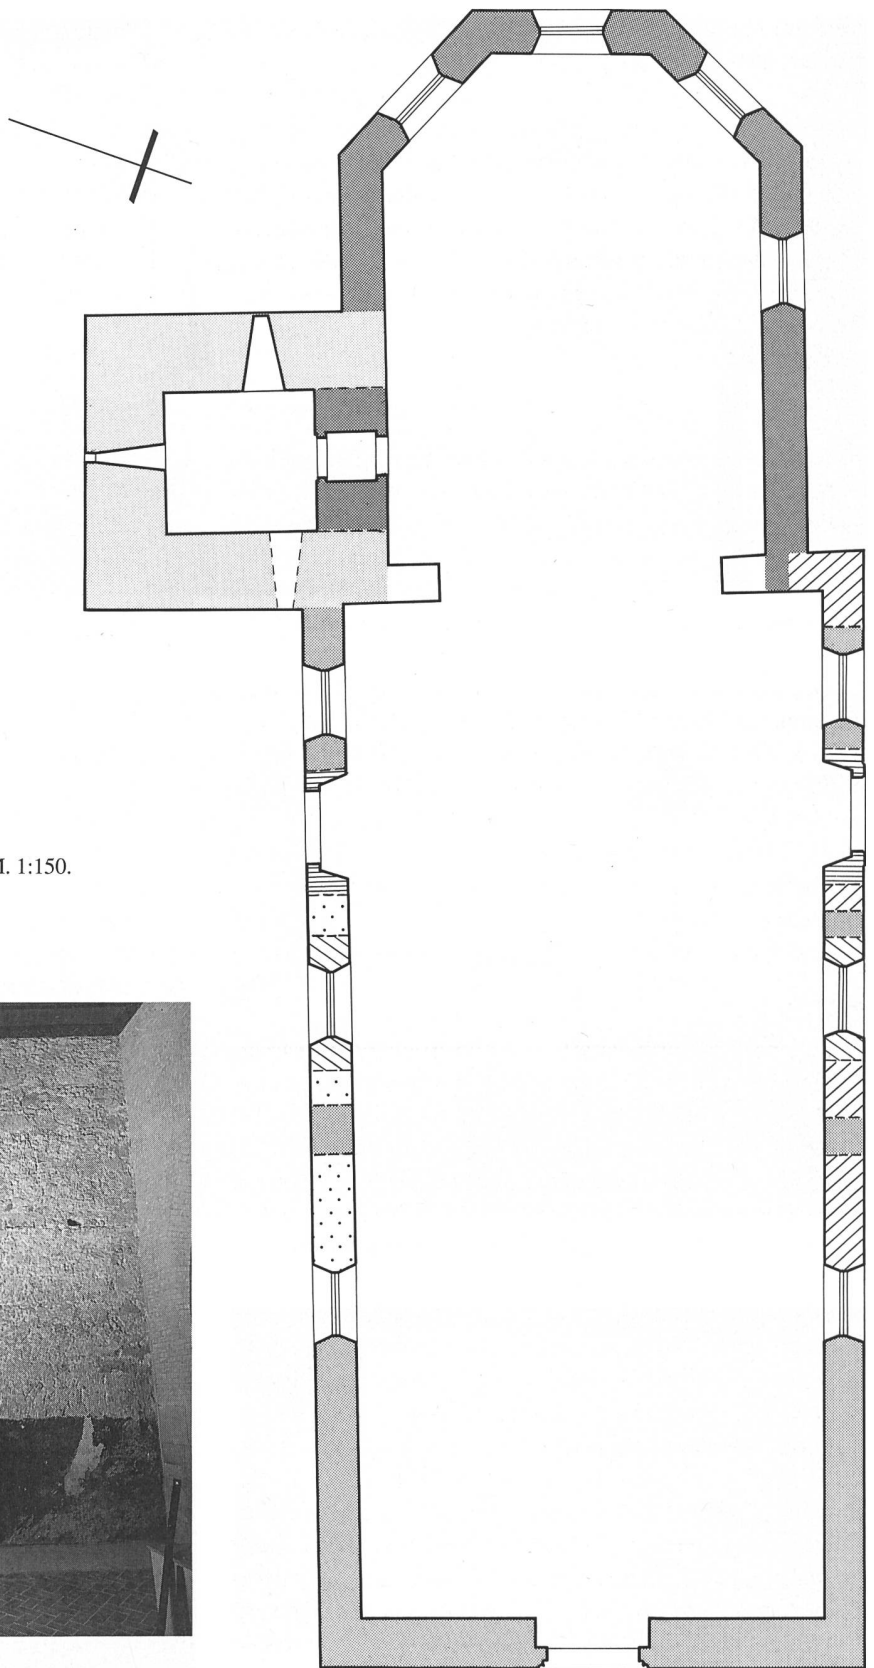
Abb. 7: Grundriss mit Angabe der Bauperioden. M. 1:150.

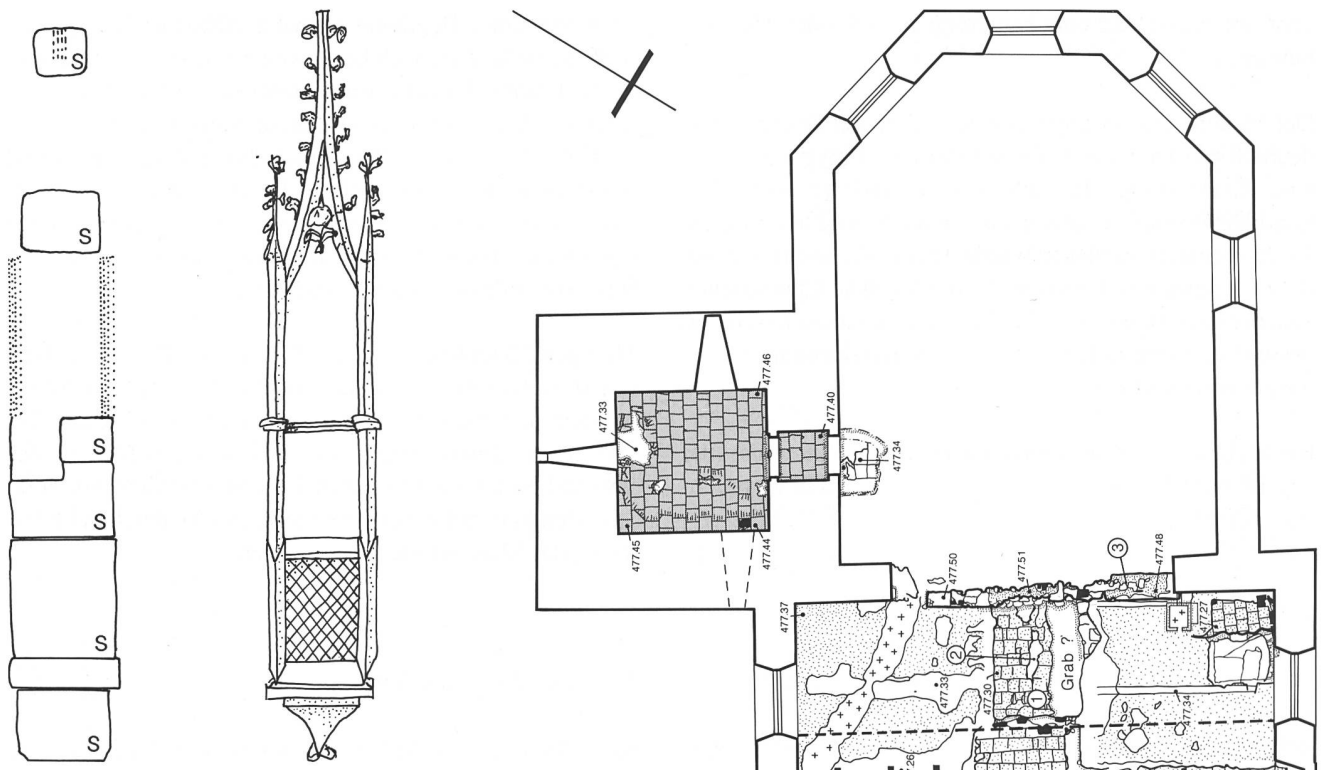
Jede der neuen Mauerseiten erhielt ein mächtiges, mit Sandsteinquadern gefügtes hohes Spitzbogenfenster im Mischmauerwerk. Einzig das nordseitige Mauerstück blieb unbefenstert. Hier fanden sich zahlreiche Sandsteinquader mit Abschrotungen, welche ein Sakramentshäuschen rekonstruieren lassen (vgl. Abbildung 9). Wie Negative im Mauer-mörtel belegen, bestand sein Aufbau aus übereck gestellten Fialen. Die vorhandenen Sandsteinquader zeigen jene Partien an, die direkt mit der Wand verbunden waren. Über dem kastenförmigen Sakramentshäuschen muss sich demnach ein freiplastischer Aufbau befunden haben, der zuoberst, giebel-förmig oder schlusssteinartig wieder mit der Wand verbunden war. Leider sind die Quader – wohl im Bildersturm – so stark abgeschrotet worden, dass sich keine anschliessenden Profile erkennen lassen. Unsere Rekonstruktion ist denn nicht mehr als eine unter vielen Möglichkeiten. Höhe und Breite sowie die Lage des Kastens (Tabernaculum) und die Existenz der langen Fialen sind jedoch Befund.

Abb. 9: Das Sakramentshäuschen im Polygonalchor. Links: Befunde der abgeschroteten Sandsteinquader, rechts: Rekonstruktionsskizze. M. 1:50.

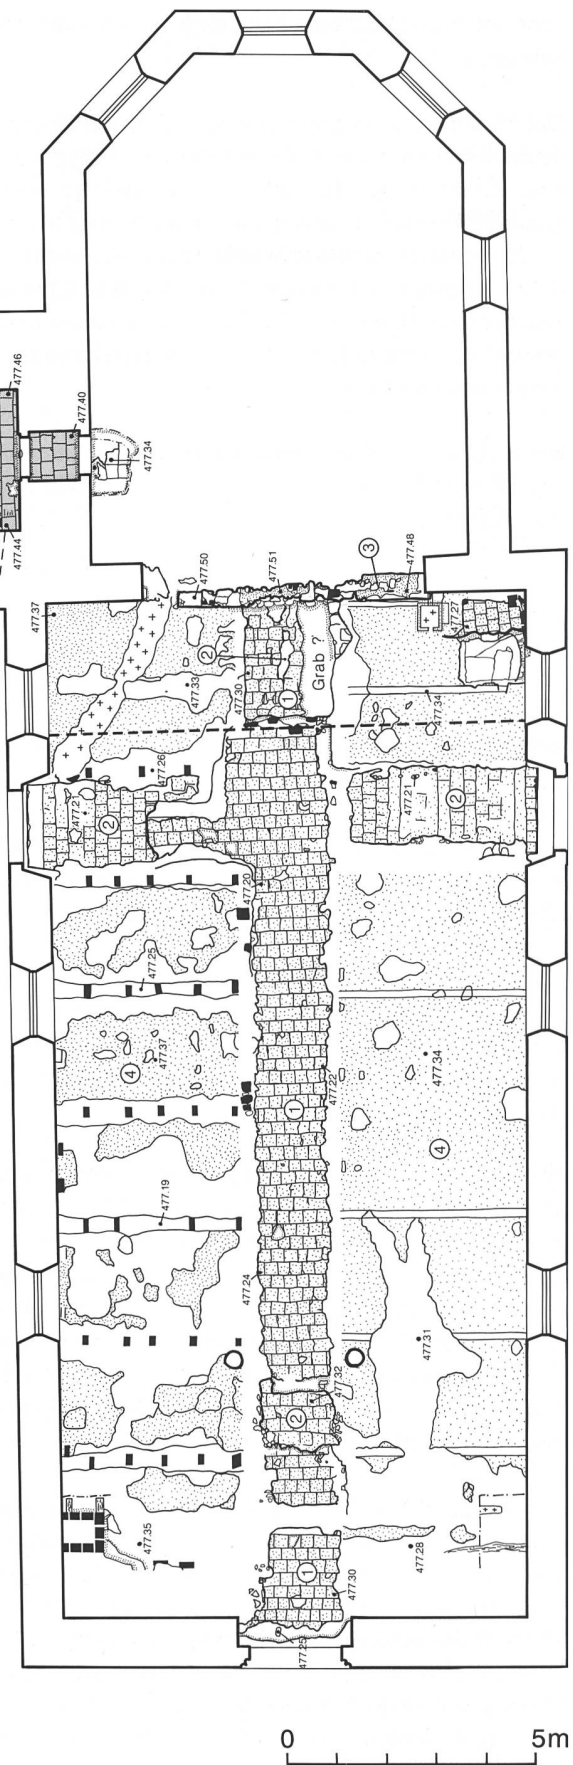
Abb. 10: Grundriss der Befunde nach Entfernung der Banklager von 1932. M. 1:150. 1 Reste der gotischen Mörtelunterlage mit Plattennegativen, 2 Reste der barocken Mörtelunterlage, 3 Chorstufenfundament, 4 Ausgleichsmörtel des Bodens von 1872.

Die Entfernung der Schlackenschicht sowie des Klinkerbodens brachte zahlreiche Mörtelgussreste mit Tonplattennegativen zum Vorschein (vgl. Plan Abb. 10).

Mörtelguss mit Tonplattennegativen erhielt sich fast durchgehend im Mittelkorridor und ein Stück weit im Quergang nach Norden (Abb. 10: 1). Die Plattenformate lassen sich aufgrund der erhaltenen Brauen mit 25 cm x 25 cm rekonstruieren. Die Platten waren in quer zur Hauptachse gestaffelt verlegten Reihen angeordnet. Der Mörtelguss endet 2,4 m vor der Chorstufe in unregelmässiger Form. Es scheint hier ein Schwellenlager ausgerissen worden zu sein. Da wir keine Grabung durchführten, musste es bei der oberflächlichen Beobachtung bleiben. Östlich dieser Ausbruchstelle zog der Mörtelguss weiter; ohne auf der Flucht des Chorbogens nochmals an eine Stufe zu stossen, setzten sich die Negative der quergerichteten Reihen weiter, was sich am Anschluss an des spätgotische Sakristeitürchen belegen liess.

Nach Entfernung aller Tonplatten ist im Schiff vollflächig ein neuer Mörtelguss (Abb. 10: 2) eingezogen worden, und zwar auf höherem Niveau, so dass die Vorchorzone, die der ältere Boden ausgeschieden hatte, jetzt zum Schiff geschlagen werden konnte. Die Plattenformate betragen 22 bis 23 cm im Quadrat; an einigen Orten scheinen indessen die alten Platten vom grösseren Format wieder eingebaut worden zu sein. Der Mörtelguss zieht fugenlos in die Nischen der Seitenportale hinein, die wir der Bauphase VI oder VII zuweisen konnten. In den Gängen zu den Seitenportalen erreichte man eine Betonung der Querachse, indem die Plattenreihen hier quer zur Gehrichtung, d.h. in westostverlaufenden Reihen, gestaffelt verlegt wurden. Der Emporenpfeilersockel rechnet mit diesem jüngeren, höherliegenden Boden.

Ebenfalls einer der beiden Barockbauphasen zuzuweisen ist das Chorstufenfundament (Abb. 10: 3), das z.T. aus wiederverwendeten Sandsteintritten – der gleichzeitig aufgegebenen Vorchorstufe aus vorreformatorischer Zeit? – erstellt

Wohl ins 19. Jahrhundert gehören Fragmente eines nächsten Bodens (Abb. 10: 4). Sie bestehen aus einem geglätteten verlängerten Zementmörtel. Die zugehörige Bodenoberfläche ist nicht überliefert. Sicher ist nur, dass dieser Mörtelabgich nicht direkt begebar war: seine hauchdünne Oberfläche verlangt einen separaten Bodenbelag (z.B. Holzboden).

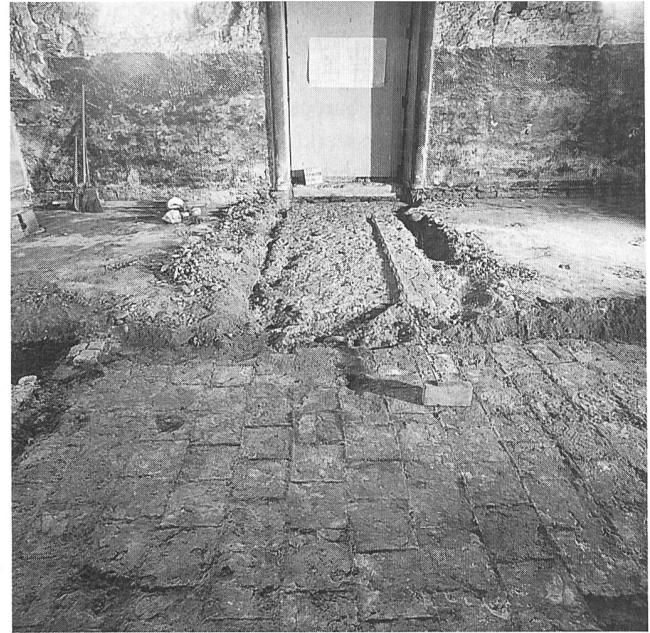
Abb. 14: Verlegemörtel des gotischen (Vordergrund) und barocken (Quer-gang) Tonplattenbodens.

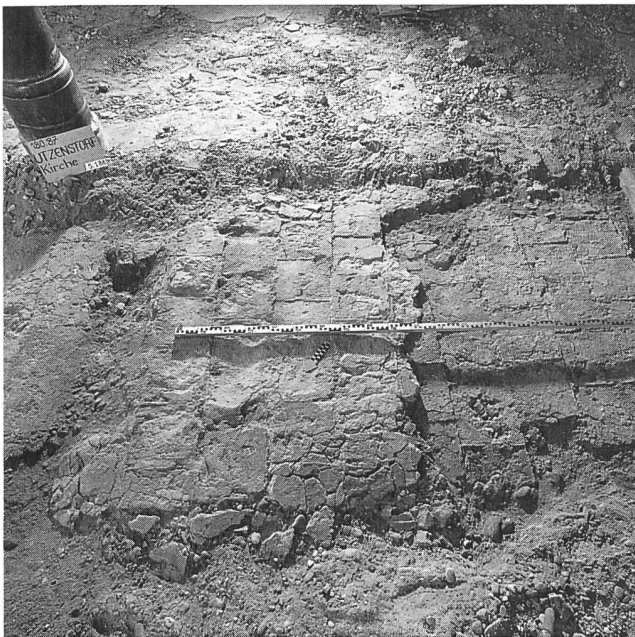
Abb. 13: Gotischer Mörtelguss mit Plattennegativen, darüber Fragment des barocken Mörtels im Bereich der nördlichen Emporenstütze.

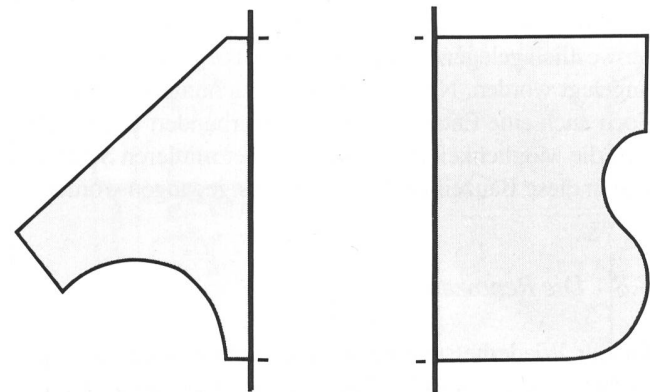
Durch die heutige Nordmauer völlig geschützt wurde ein Stück eines am Turmäussern zu rekonstruierenden Wasser-schlag-Gurtgesimses in Tuff mit Schräge und scharf unter-schneidender Kehle.

Abb. 15: Profile von Wasserschlaggeruten am Äußern und Deckengesims im Innern des Turmes, 1475. M. 1:5.

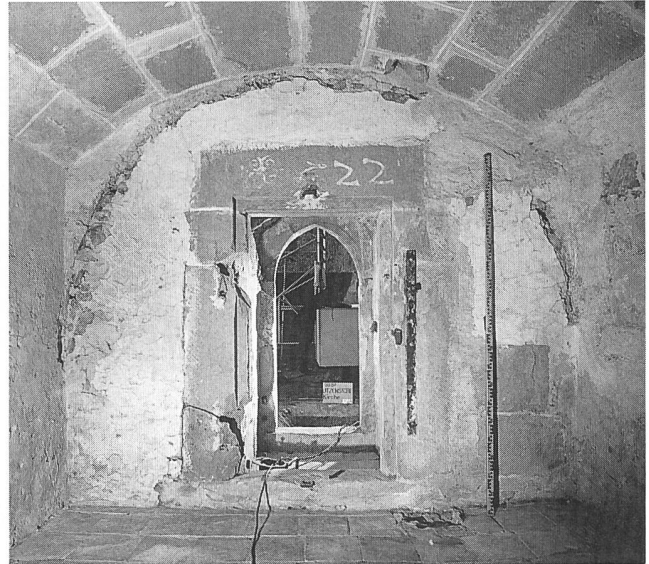
Mit sandigem grauem Mörtel wurde in der Sakristei ein Gewölbe aus plattigen Sandsteinquadern eingezogen. Die zülig in Kalk hingepinselte Datierung 1622 am Portalsturz dürfte sich auf die Wölbung beziehen. Der unbekümmerte Anschluss an die gotischen Fenster lässt die Sorgfalt der Eingriffe der Bauzeit des frühen 16. Jahrhunderts vermissen. Trotzdem können wir nicht sicher ausschliessen, dass das Gewölbe bereits zu jenem früheren Zeitpunkt entstand.

Abb. 18: Inneres des Turmerdgeschosses nach Süden mit Jahrzahl 1622.

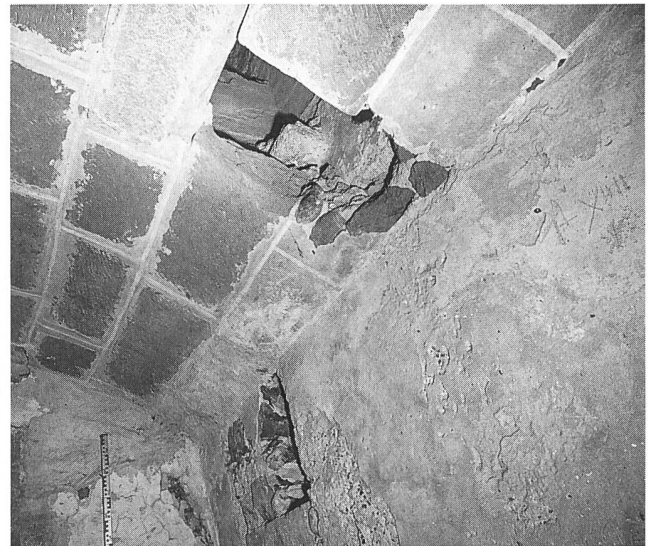
Das Erdgeschoss des Turmes belegte ein quadratischer Raum. Er muss ursprünglich mit einer flachen Balkendecke überspannt gewesen sein; über dem barockzeitlichen Gewölbe hat sich das originale Kraggesimse mit Karniesprofil für die Balkenaufgabe erhalten. Ebenfalls durch die barocke Stichtonne im oberen Bereich verbaut wurden die raumseitig rundbogigen, in der Laibung aber stichbogigen Fenster nach Osten und Norden; ein Westfenster konnte nicht nachgewiesen werden. Aufgrund der im Bestand nachgewiesenen grossen Arkadenöffnung gegen das Chor möchten wir bezweifeln, dass es sich bei diesem Raum von Anfang an um eine Sakristei handelte. Die grosszügige Verbindung zum Chor deutet vielmehr auf eine Seitenkapelle hin, die vielleicht

Abb. 19: Sondage im Sakristeigewölbe. Ein Fragment des originalen Deckengesimses ist sichtbar.
