Wiedlisbach, Katharinenkapelle. Die Bauforschungen an der Ostfassade (ehemalige Stadtmauer) und im Dachraum der Kapelle 1987

Peter Eggenberger und Markus Gerber

Das Ziel unserer Arbeiten war es, die Chronologie der verschiedenen Bauphasen abzuklären, welche die Ostmauer betroffen haben, die zugleich Stadtmauer war. Neben der Aussenseite, der Ostfassade, konnte auch der Dachraum teilweise untersucht werden, dessen Einstieg, der sich um 7,50 m über dem Aussengelände befindet, durch das Baugerüst bequem zugänglich geworden war. Während hier die seitlichen Brandmauern unverputzt waren, musste die Ostwand, d.h. die Innenseite der Stadtmauer, von dick aufgetragenem Flickmörtel befreit werden. Die obersten Zonen der Giebeldreiecke der beiden Brandmauern, namentlich die Bereiche um die Mittel- und Firstpfetten, waren ohne hohe Leiter nicht erreichbar und konnten nicht untersucht werden. Da zudem der Anschluss nach unten, zum Kapellenraum fehlt, müssen wir auf eine eingehende Besprechung der an diesen beiden Wänden sowie am Dachstuhl erzielten Ergebnisse verzichten; zu viele Einzelheiten sind offen geblieben. Es bleibt einer zukünftigen gesamthaften Untersuchung vorbehalten, unsere in der

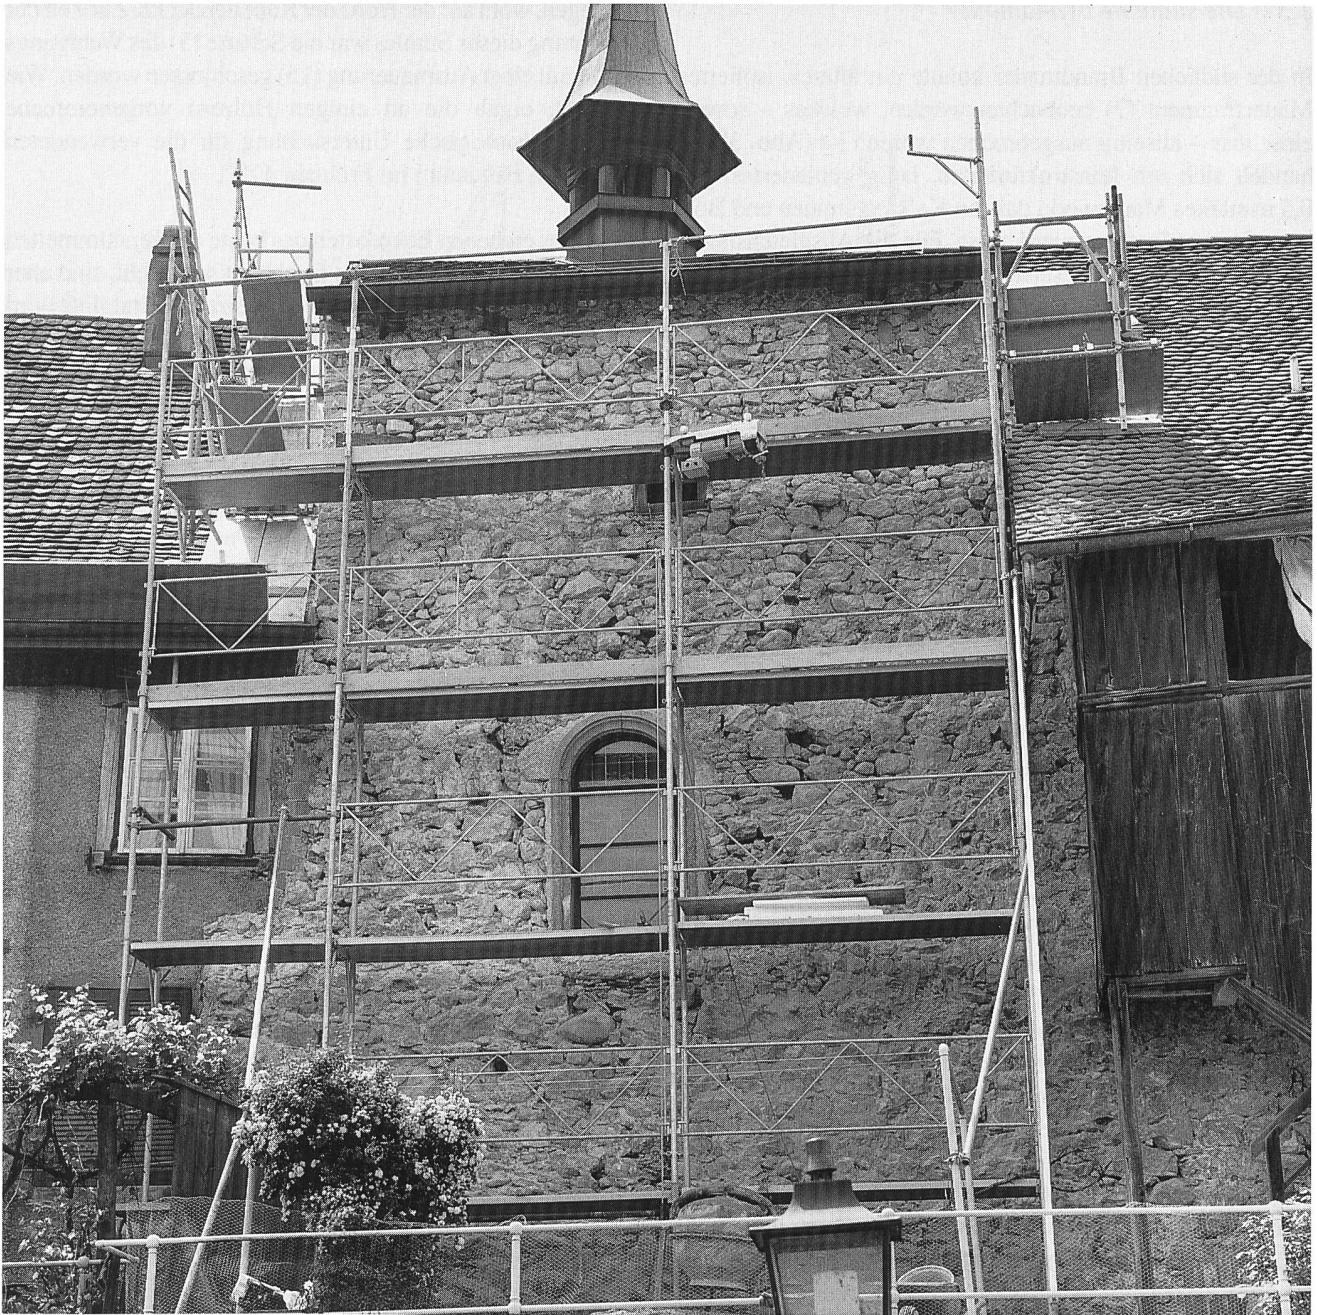
Die archäologische Untersuchung führte zur Gewissheit, dass es sich beim Mauerwerk der Ostmauer auch heute noch vorwiegend um dasjenige des mittelalterlichen MauergrüBELts handelt, der jedoch im Laufe der Zeit durch diverse bauliche Eingriffe verändert worden ist (Abb. 1, 2 und 4).

Das Mauerwerk besteht vorwiegend aus gebrochenen Kalksteinen von handlicher Grösse, die Anzeichen massiver Verwitterung aufweisen. Es fanden aber auch Bollensteine und vereinzelt Tuffsteine Verwendung. Sie sind in einem gelblichen, groben und eher harten Kalkmörtel versetzt. Lagen aus grösseren und kleineren Steinen wechseln in unregelmässiger Reihenfolge ab. Die Leibungen der Scharfen bestehen aus grossen Quadern und Platten. Starke Brandröte und Russspuren auf der Innenseite der Mauer deuten auf einen Brand hölzerner Bauelemente auf der Höhe des Wehrgangs hin. Da die spätere Ausmauerung (15) der erhaltenen Scharte frei von Brandspuren ist, kann man anneh-

Abb. 2: Die Ostfassade im Zustand der archäologischen Untersuchung.

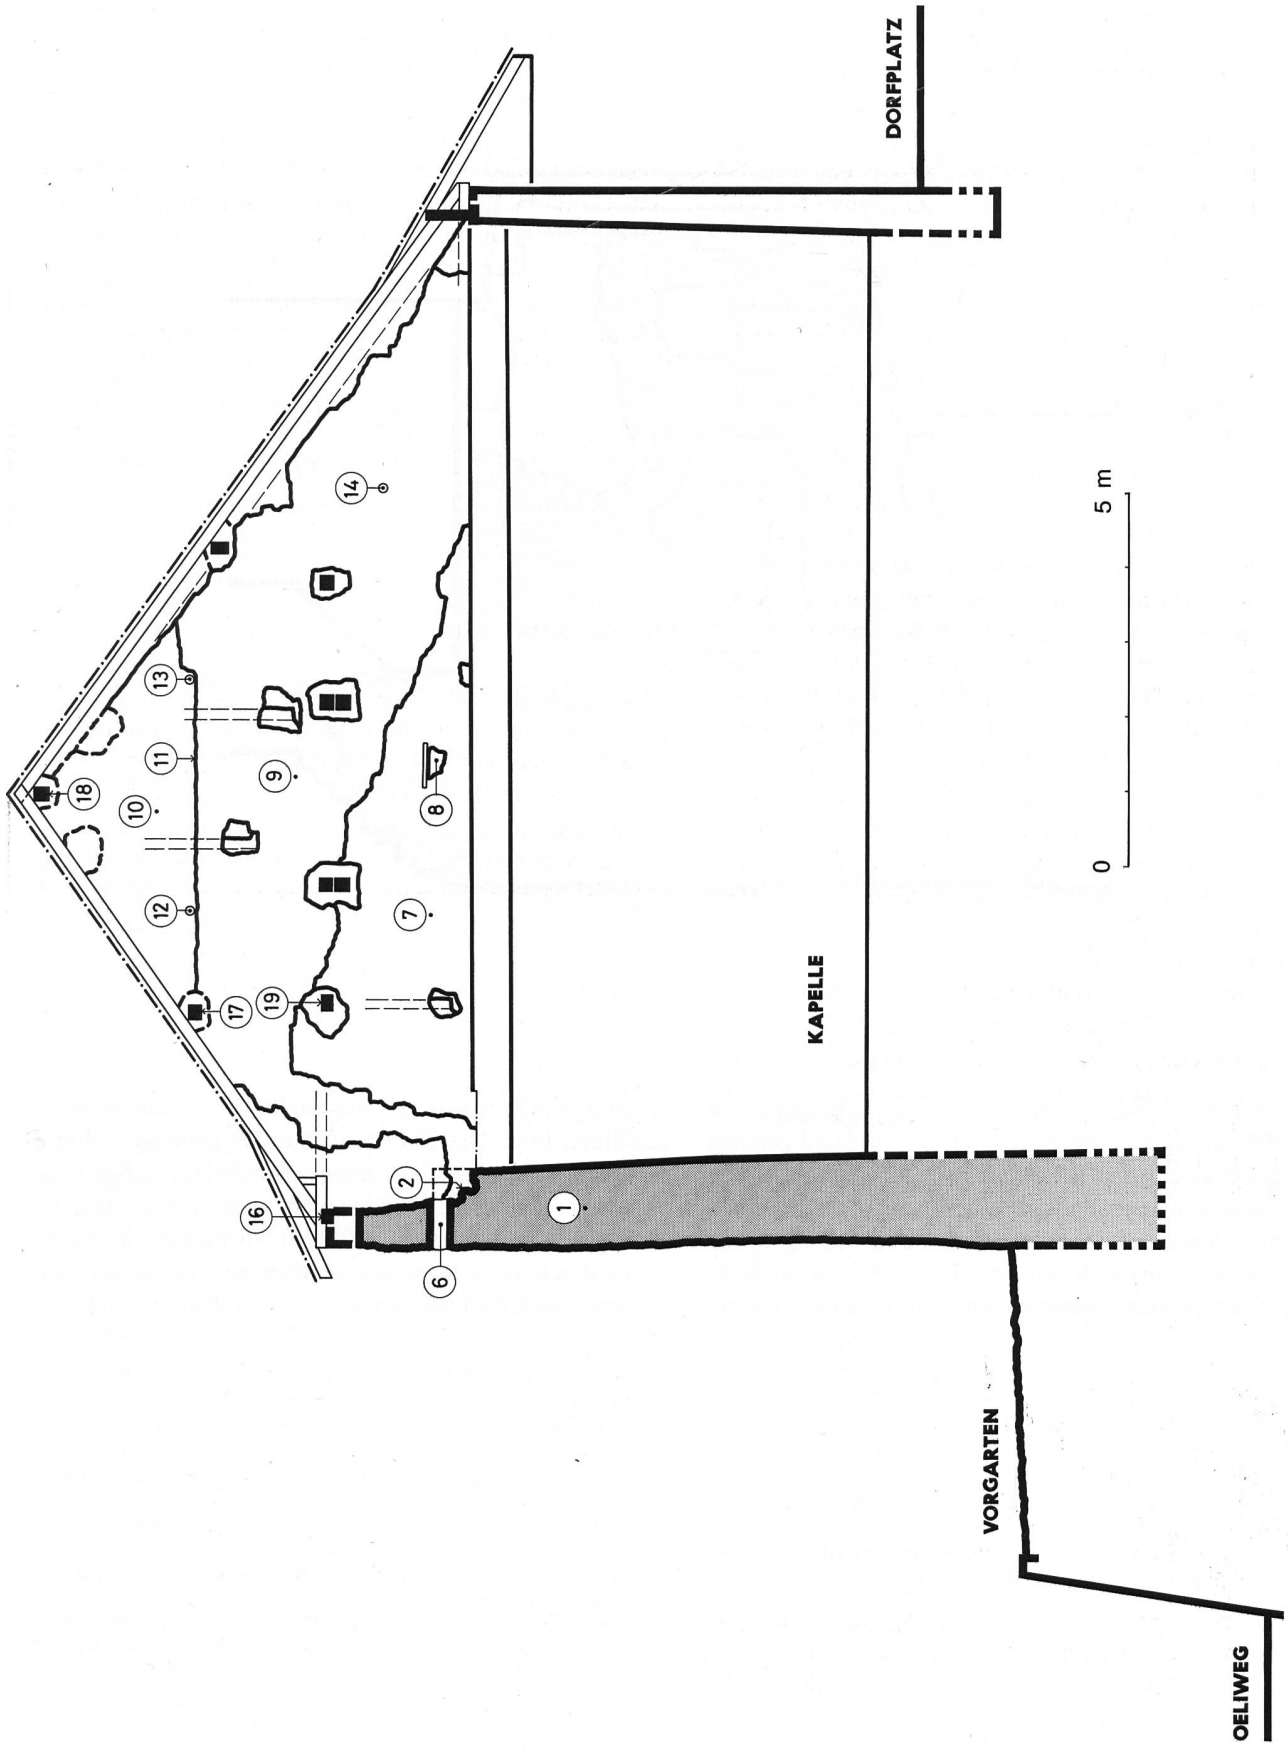
In der südlichen Brandmauer konnte ein älteres, isoliertes Mauerfragment (7) beobachtet werden, welches – soweit einsehbar – allseitig ausgebrochen worden ist (Abb. 3). Es handelt sich um feinstrukturiertes, lagig gemauertes, gut 0,5 m starkes Mauerwerk, das mit Kalklesteinen und Bollesteinen aufgeführt worden ist. Für die Ausgleichslagen wurden faustgrosse Kieselsteine verwendet. Die Steine sind mit einem gelblichen, feinsandigen, harten und reichlich kalkhaltigen Mörtel versetzt.¹² Wir können die Mauer mit Sicherheit vor das Jahr 1790 datieren, weil das Konstruktionsholz (19) des bestehenden Dachstuhls nachträglich darin verankert worden ist, doch deuten auch hier die Brandspuren darauf hin, dass es vielleicht schon anlässlich der Feuersbrunst bestanden hat, welche die Wehrmauer und die nördliche Brandmauer beschädigte. Die sorgfältige Mauerung deutet auf mittelalterliche Entstehung hin.

Die gleichmässig nach Westen abfallende Abbruchkante kann als Indiz für ein Pultdach dienen, das auf der Krone der noch intakten Stadtmauer aufgelegt hätte, wobei nicht klar ist, ob dieses Dach zur Kapelle oder zum südlichen Nachbarhaus gehört hätte. Da aber anlässlich des Brandes, der sich auch auf der Südmauer erkennen lässt, auf der Gegenseite schon der hohe Giebel eines Satteldachs bestanden haben kann, müsste dieses Pultdach den dazwischenliegenden Kapellenraum überdeckt haben. Über dem von der Feuersbrunst berührten Mauerwerk der südlichen Brandmauer wurde der Giebel in zwei Etappen (9 und 10) neu aufgemauert. Er ist daher in seinem heutigen Bestand jünger als die nördliche, brandgerötete Brandmauer. Die Strukturen der beiden Mauerpartien sind leicht unterschiedlich; beide sind jedoch frei von Brandspuren. Wahrscheinlich handelt es sich nicht um zwei zeitlich getrennte Bauperioden, sondern um zwei Phasen eines einzigen Bauvorgangs, um so mehr als das westliche der beiden runden Gerüsthölzer (12 und 13), die sich an der Baunaht (11) finden, sowohl im unteren als auch im oberen Mörtel eingebunden worden ist.¹³ Der Wehrfunktion der Stadtmauer mass man zu diesem Zeitpunkt nicht mehr die ursprüngliche Bedeutung bei, da das neue Mauerwerk den Wehrgang gegen Süden schloss. Die Hölzer des Dachstuhles um 1790 wurden später im unteren Mauerwerk (9) verankert; für das obere (10) waren wegen der Höhe keine Beobachtungen möglich.

Abb. 3: Südwand im Dachraum der Kapelle mit Schnitt durch die Wehrmauer. M. 1:100.

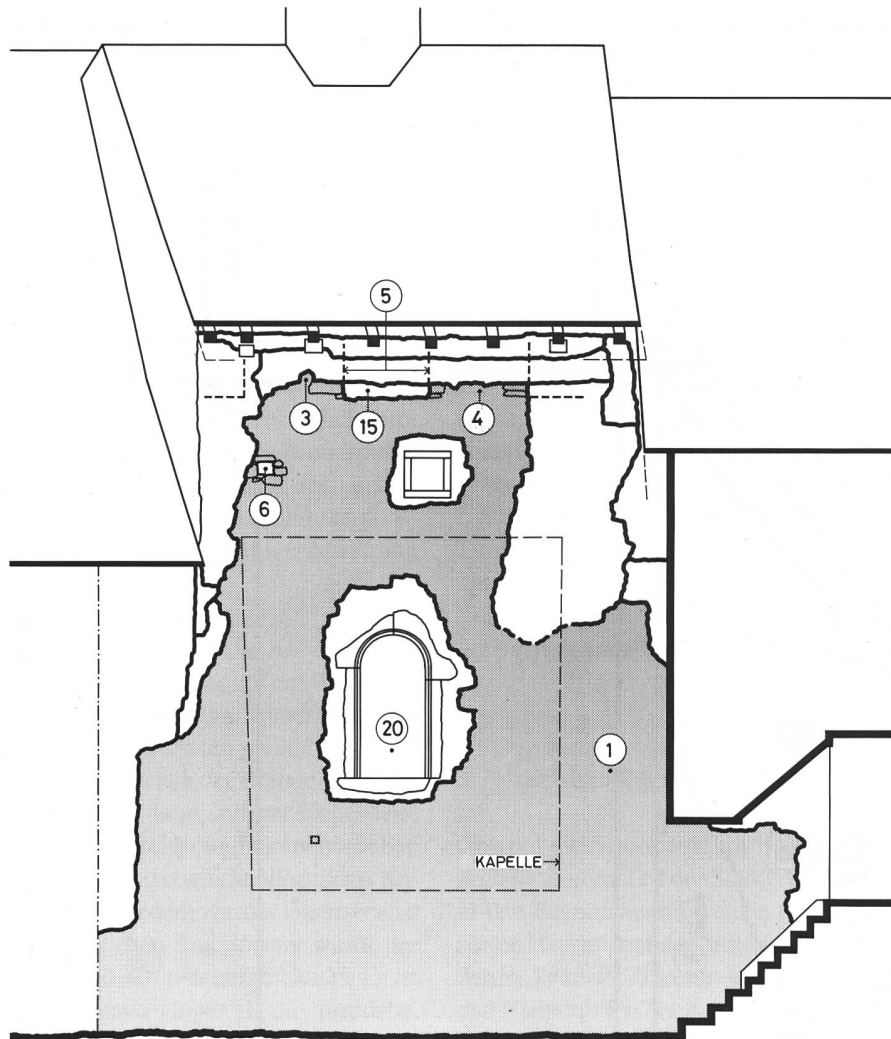
Der älteste Bestand (1)⁷ der Wehrmauer ist, vom heutigen Terrain des Vorgartens, wohl dem zugeschütteten Graben, aus gemessen bis auf eine Höhe von 9 m erhalten. Soweit ersichtlich besitzen die beiden Nachbarhäuser nur noch in den unteren Fassadenpartien Reste der alten Wehrmauer. Mindestens ab der Höhe des Kapellenbodens ist das Mauerwerk 1,20 m stark. An der Innenseite, auf dem Niveau der heutigen Erhaltungshöhe, zeigt ein stark beschädigter Mauerabsatz (2) von 0,45 m Tiefe den beginnenden Zinnenkranz und damit die Lage des Wehrgangs an. Vom einstigen Zinnenkranz sind noch die Ansätze zweier Zinnen (3 und 4) vorhanden, welche in der Höhe von ein bis zwei Steinlagen durch die Leibungen belegt sind. Die Breite der nördlichen Zinne (4) kann innen wie aussen erfasst werden und beträgt 1,35 m. Die durch die beiden Zinnen definierte Scharte (5) weist eine Breite von 1,15 m auf. Ihre rohe Brüstung besitzt eine horizontale Bank. Der Wehrgang kragte mittels einer Holzkonstruktion über den Mauerabsatz (2) aus. Darauf weist ein im originalen Mauerwerk erhaltenes Balkenloch (6; 16 x 16 cm) hin, in dem ein vorkragender Balken verankert war, dessen Rücken bündig mit dem Mauerrücksprung lag und der den Aufbau des vielleicht gedeckten Wehrgangs trug.

Abb. 4: Ostfassade. M. 1:100.
