Artikel: Bannwil, Pfarrkirche : Baugeschichtliche Untersuchungen 1993

Bannwil, Pfarrkirche. Baugeschichtliche Untersuchungen 1993

Georges Descœudres, Heinz Kellenberger

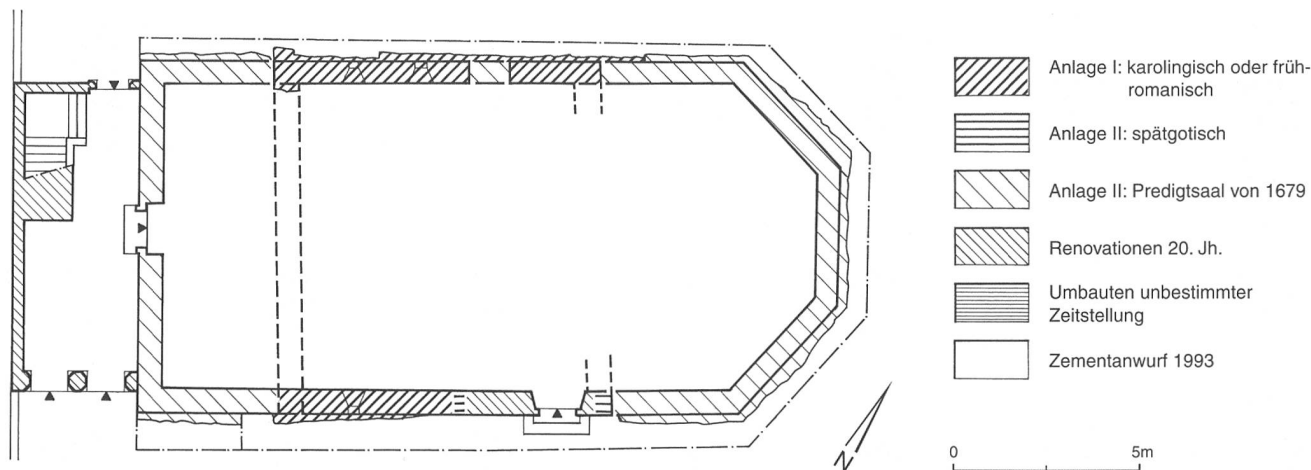
Abb. 3: Grundriss der Kirche mit den verschiedenen Bauphasen. M. 1: 200.

Untersucht wurden die Fundamente von Schiff und Chor. An der Südfassade lagen diese mehrheitlich bis zur Unterkante frei, an der Nordfassade und im Bereich des Chores dagegen waren die Fundamentunterkanten im 0,50 bis 0,60 m tief ausgehobenen Sickerleitungsgraben nicht fassbar. Insgesamt zeichneten sich drei verschiedene Fundamentabschnitte ab (vgl. Abb. 3):

Im Westen der Nord- und der Südfassade war ein Fundamentvorsprung von 0,20 bis 0,30 m Breite zu beobachten. Die Fundamente aus Lese- und Bruchsteinen waren von eher unsorgfältiger Machart, wobei der gleiche Mauer Mörtel wie beim aufgehenden Mauerwerk der darüberliegenden Fassadenabschnitte verwendet wurde.

Im mittleren Teil der Nord- und Südfassade waren die Fundamente aus Lese- und Bruchsteinen bis nahe an die Fundamentoberkante teils trocken gemauert, teils mit dunkler Erde versetzt. Darüber waren sie gemörtelt, wobei der Mauer Mörtel derselbe war wie bei den entsprechenden Fassadenabschnitten. Auf der Südseite, wo das Fundament

bis an die Unterkante freilag, war ein dreiteiliger Aufbau zu beobachten, bestehend aus einer Lage Bollensteinen, welche direkt in den gewachsenen Boden gesetzt worden ist, einem Lehmband sowie einer mehrheitlich mit Erde, vereinzelt mit Mörtel versetzten Schicht von kantigen Lese- und Bruchsteinen.

Im Bereich des Chores zeigten die Fundamente aus Lese- und Bruchsteinen vereinzelt Ziegeleinschlüsse. Wie im Westen des Schiffes war das Fundament in die Grube gemauert und wies hier einen bis 0,50 m breiten Vorsprung auf. Auch im Bereich des Chores wurde derselbe Mörtel wie beim aufgehenden Mauerwerk verwendet.

Wichtig für die weitere Bauanalyse war die Feststellung, dass die einzelnen Fundamentabschnitte gleichzeitig mit den darüberliegenden Teilen der Fassaden angelegt wurden. Ferner zeigte sich, dass der mittlere Fundamentabschnitt sowohl auf der Nord- als auch auf der Südseite die älteste Bauphase des Gebäudes darstellte. Es ist nicht auszuschliessen, dass die unterste, von einer Lehmschicht überdeckte Steinlage des Fundamentes im mittleren Abschnitt der Südfassade zu einem älteren Bau gehörte, von dem allerdings keine weiteren Teile fassbar wurden.

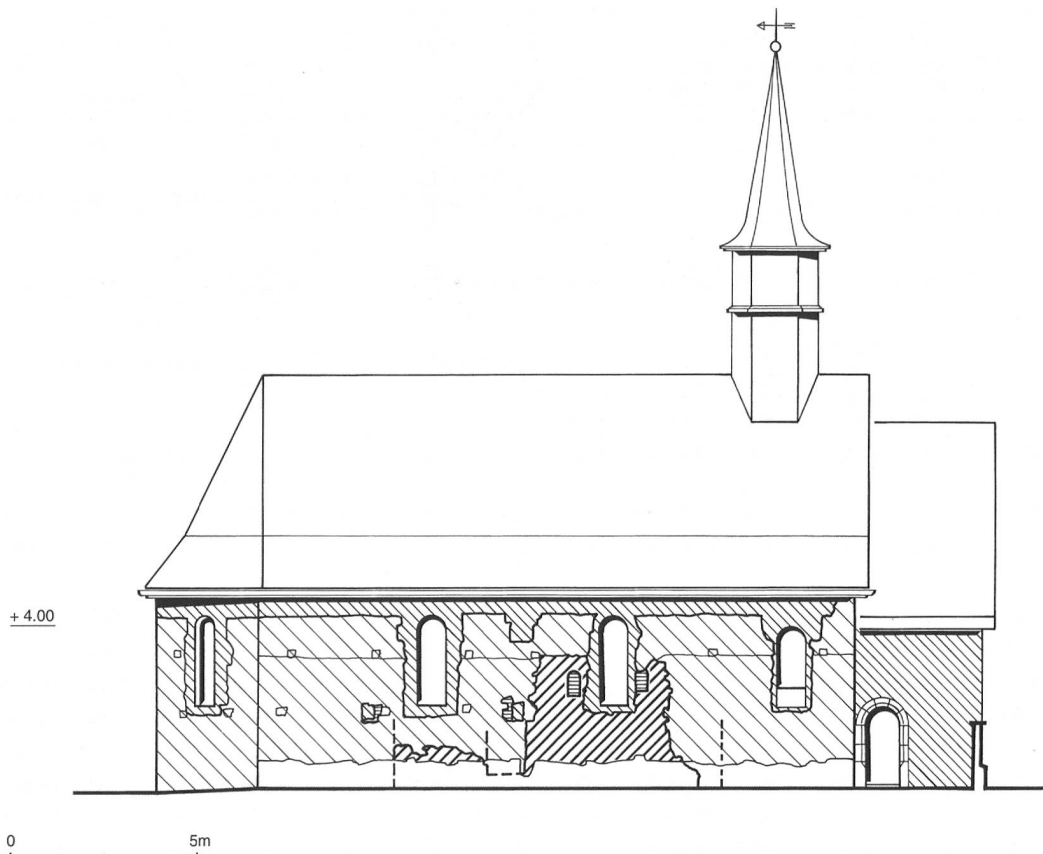
Abb. 4: Nordfassade mit den verschiedenen Bauphasen. M. 1:200.

Als älteste Teile des bestehenden Baus war im mittleren Abschnitt der Fassade ein auffallend heterogenes Mauerwerk auszumachen, das eine unruhige, d.h. unregelmässige Mauerfront aufwies (Abb. 5 und 6). Es bestand aus Lese- und Bruchsteinen, deren Formate von faustgross bis

zu Grössen von 0,60 x 0,25 m variierten. Das Mauerwerk ist mit auffallend viel Mörtel aufgeführt worden und zeigte keine durchgehenden Steinlagen. Der hellgraue, im feuchten Zustand bräunliche Mauermörtel wurde mit Grubenmaterial angerührt, das eine Granulation von 0,5 bis 10 mm mit Übergrössen bis 20 mm und mehr aufwies und zahlreiche, auch grössere Kalkeinschlüsse zeigte. Der gegenüber den Steinköpfen ungewöhnlich tief liegende Mauermörtel wies vielerorts eine starke Brandrötung auf.

Der grösste Teil der Nordfassade wies ein Mauerwerk auf, welches aus Lese- und Bruchsteinen sowie aus Tuffbrocken und Baukeramikfragmenten besteht. Die Nordwestecke ist mehrheitlich aus grossen Tuffquadern gefügt. Mit den Spolien 1 und 2 (vgl. Abb. 10) sind hier zwei Sandsteinwerkstücke von oktogonalen Stützen wiederverwendet worden. Die Ecken des Chorpolygon wurden zumeist aus wiederverwendeten Stücken – Quader aus Sandstein und Tuff – aufgeführt, deren Zuschnitt rechteckig ist und nicht dem stumpfen Winkel der Mauerecken angepasst wurde. Der feinkörnige, beige-graue Mauermörtel mit wenig Kieszuschlag bis 15 mm Durchmesser zeigte kleinere Kalkeinschlüsse. Hinzuweisen ist ferner auf zwei Reihen von Gerüstbalkenlöchern im vertikalen Abstand von 1,50 m.

Im mittleren Teil der Nordfassade waren zwei grössere Balkenlöcher festzustellen, die nicht zu den Gerüstlöchern gehörten und vermauert vorgefunden wurden. Der Befund ergab, dass beim Bau der jüngeren Mauer an dieser Stelle zwei Balken eingelassen wurden. Ältere Flicke wiesen darauf hin, dass diese Balken einmal ausgewechselt worden waren, bevor sie gänzlich entfernt und die Löcher zugemauert wurden.

Als jüngste Bauteile der Nordfassade erwiesen sich jene des Umbaus der 1930er Jahre, welche aus Zementsteinen bestanden und mit einem Zementmörtel versetzt waren. Über einer an der Mauerfront mehrheitlich horizontalen Abbruchkante war eine 1,25 m hohe Aufhöhung der Fassade zu erkennen. Die beiden angetroffenen Fenster der Nordfassade sowie das Fenster der nordöstlichen Chorschräge sind bei diesen Renovationsarbeiten an der Fassade vollständig erneuert worden.

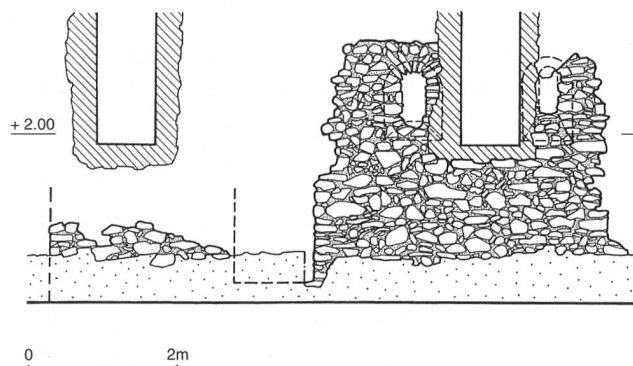
Abb. 5: Nordfassade, steingerechte Detailzeichnung der älteren Mauer-
teile. M. 1:100.

Zwei mit diesem älteren Mauerwerk entstandene Fensteröffnungen waren zu beiden Seiten eines modernen Fensters zu fassen (Abb. 5 und 7). Deren Gewände zeigten wie das Mauerwerk eine Machart aus unterschiedlich grossen, vereinzelt auch gestellten Steinen. Die Bogenwölbung war mit flachen, schieferartigen Bruchsteinen gemauert. Die unregelmässige Ausführung von Bogen und Gewänden rechnete zweifellos mit einer ausgleichenden, d.h. formgebenden Verputzschicht. Reste davon waren im Bereich der leicht konkaven Fensterbank des westlichen Fensters erhalten, wo sich eine Fensteröffnung von 0,23 m lichter Breite bestimmen liess, während die lichte Höhe kaum 0,70 m erreichte. Die beiden Fensteröffnungen sind nach einem Brand zugemauert worden. Der Mauermörtel dieses Umbaus war demjenigen des älteren Mauerwerks ähnlich, jedoch kalkreicher und deshalb in der farblichen Erscheinung heller.

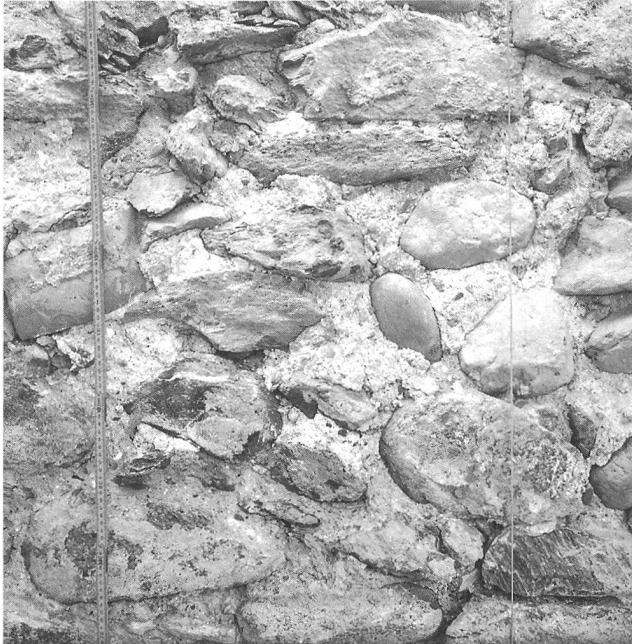
Abb. 6: Nordfassade, Mauerwerk der Anlage I.

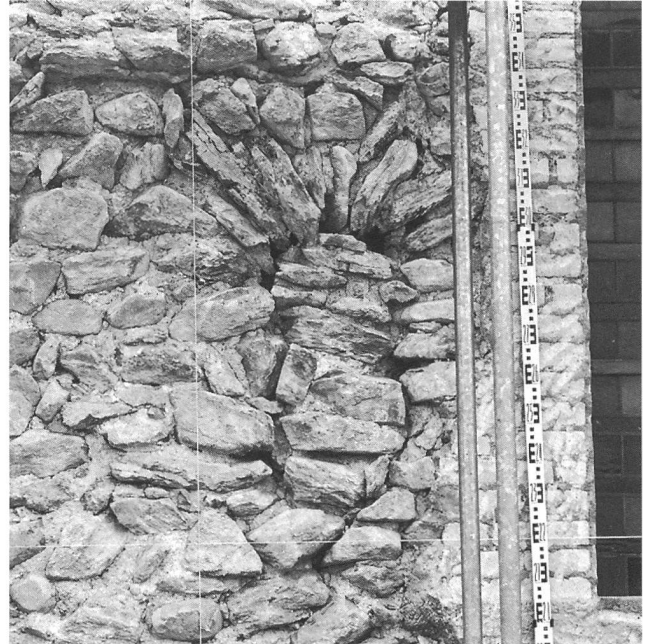
Östlich der beiden Fenster war ein in derselben unregelmässigen Art wie die Fenstergewände aufgemauertes Mauerhaupt von 1,40 m Höhe festzustellen, welches als westliches Türgewände eines Seiteneinganges zu deuten ist. An der Innenwand konnte das östliche Gegenstück davon gefasst werden, so dass sich eine Türnische von rund 1 m Breite bestimmen liess. Die Türgewände dürften ebenso wie die Fensteröffnungen mit einer ausgleichenden Verputzschicht versehen gewesen sein. Davon hat sich allerdings nichts erhalten. An den Tür- wie an den Fenster-

Abb. 7: Nordfassade, östliches Fenster der Anlage I.

gewänden waren starke Rötungen festzustellen, die eine von den Öffnungen ausgehende intensive Brandeinwirkung verrieten.

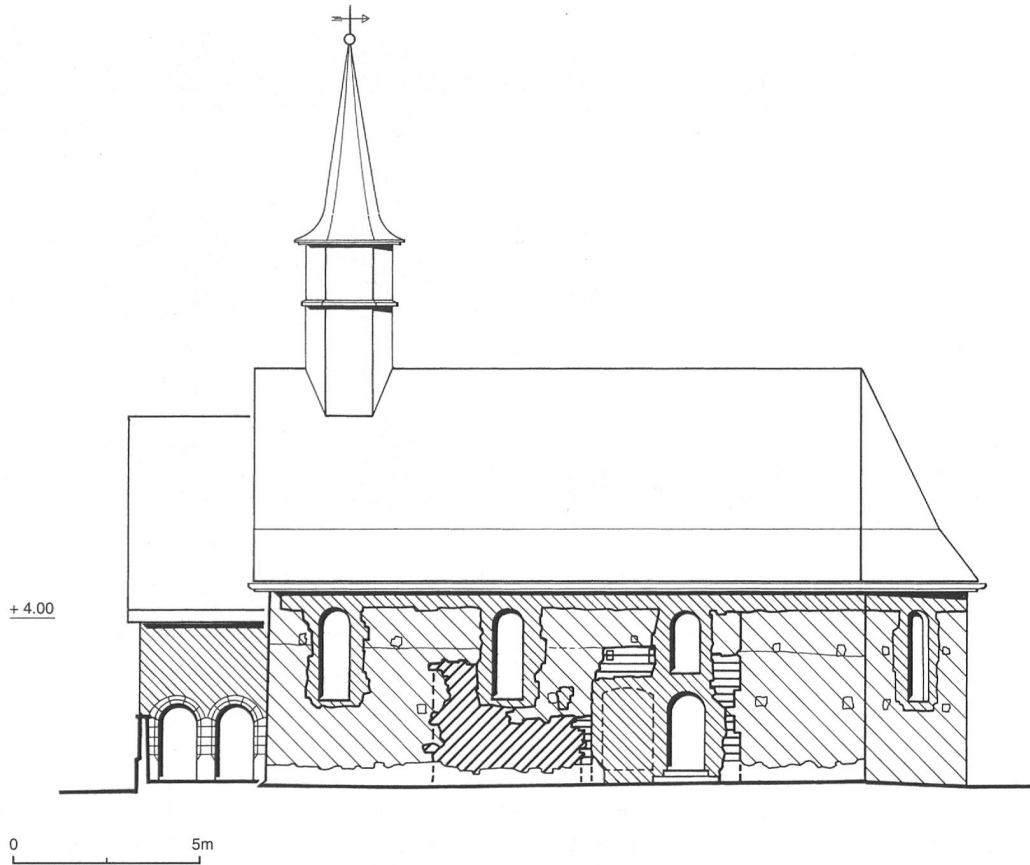
Abb. 8: Südfassade mit den verschiedenen Bauphasen. M. 1:200.

Die Südfassade zeigte abgesehen von zusätzlichen baulichen Eingriffen im weiteren Bereich des Nebeneinganges im Wesentlichen denselben Befund wie die Nordfassade. Fassbar waren wiederum Teile eines älteren, unregelmässigen Mauerwerks mit dem östlichen Gewände eines zugehörigen Fensters (Abb. 9). Sowohl diese Mauerabschnitte als auch die Reste des Fensters zeigten die gleichen Charakteristika wie die entsprechenden Teile der Nordfassade.

Der westliche Abschluss des älteren Mauerwerks zeigte einige grössere, markant hervorstehende Steine, die, wie es schien, von einem ehemaligen Eckverband übrig geblieben waren. Der Mörtel entsprach jenem des ältesten Mauerwerks auf der Nordseite und wies ebenso wie dieses stellenweise intensive Brandrötungen auf.

Grosse Teile der Südfassade sowie der südöstlichen Chorschräge bestanden wie auf der Nordseite aus demselben jüngeren Mauerwerk, welches wiederum zwei horizontale Reihen von Gerüstlöchern aufwies. Ebenso waren an den Mauerecken des Chores wiederverwendete Sandstein- und Tuffquader festzustellen sowie zusätzlich eine Anzahl von Werkstücken aus Sandstein, die als Spolien (in Abb. 10 mit 3 bis 6 bezeichnet) wiederverwendet worden sind. Desgleichen waren an der Südfassade die in den 1930er Jahren vorgenommene Aufhöhung sowie eine Erneuerung sämtlicher Fenster festzustellen. Gleichzeitig ist ein älterer Seiteneingang zugemauert und östlich davon eine neue, mit einem Rundbogen versehene Pforte geschaffen worden, welche wie die übrigen Teile dieser Renovation an den Fassaden mit Zementsteinen gefertigt wurde.

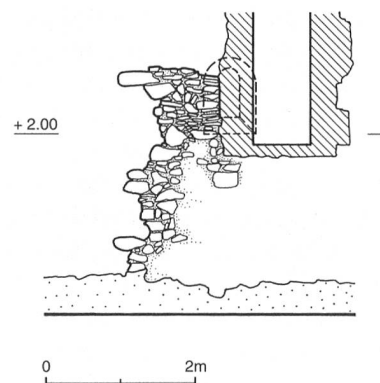
Abb. 9: Südfassade, steingerechte Detailzeichnung der älteren Mauerteile. M. 1:100.

Östlich und westlich sowie oberhalb des bestehenden Seiteneinganges konnten Bauteile eines älteren Umbaus festgestellt werden, für die es an den übrigen Fassaden keine Entsprechungen gab. Dazu gehörte ein Eckverband

auf der Ostseite des Seiteneinganges. Darin war ein Werkstück aus Sandstein eingelassen, welches in einer flachbögigen Nische eine Vertiefung aufwies und als Weihwasserbecken zu deuten ist. Darüber war im erwähnten Eckverband ein 1,10 m hoher Rücksprung von 0,15 m Tiefe festzustellen. Dieser Mauerabschnitt aus Lese- und grob zugehauenen Bruchsteinen, vermischt mit Tuffbrocken und Baukeramikfragmenten, war mit einem hell-beigen, feinkörnigen Mörtel mit wenig Kieszuschlag bis 25 mm Durchmesser aufgeführt worden. Über dem älteren Ne-

beneingang waren zwei Sandsteinquader mit abgearbeiteter Oberfläche zu beobachten, bei denen es sich um zwei abgeschlagene Konsolen handeln dürfte. Der zur nächst jüngeren Bauphase gehörende Mauerabschnitt wies über dem erwähnten Eckverband eine vertikale Baunaht auf, welche zusammen mit dem Eckverband als Abschnittsgrenze zwischen Schiff und Chor beim Bau der heutigen Kirche zu deuten ist.

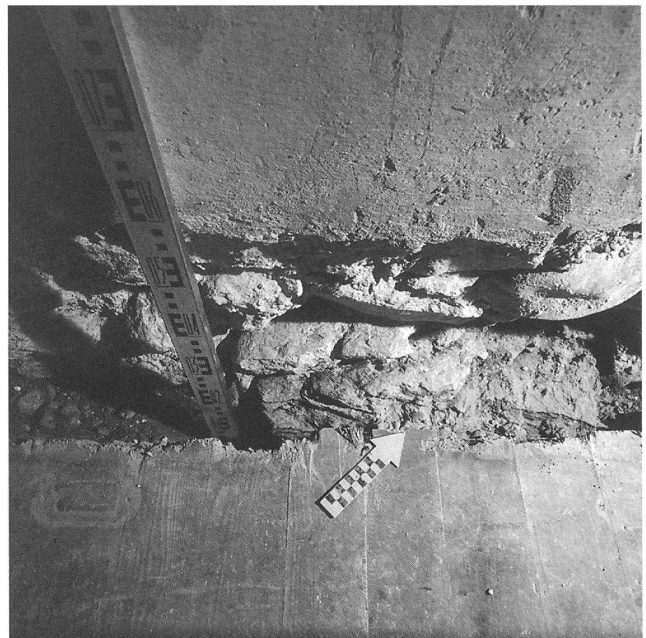
Abb. 11: Detail Nordwestecke von Anlage I.

Eine Reinigung der durch die Entfernung des Wandtäfers entstandenen Nut zwischen dem Fussboden und der Nordwand erbrachte den Nachweis einer zu den ältesten Bauteilen gehörigen Nordwestecke im Fundamentbereich (Abb. 11 und 3). Ihre Lage bestätigt Beobachtungen an der Südfassade bezüglich eines ausgerissenen Eckverbandes (Abb. 9). Mit grosser Wahrscheinlichkeit konnte auch die Nordostecke dieses ältesten Gebäudes an der Innenwand gefasst werden, wenngleich der schmale Untersuchungsbereich keinen völlig gesicherten Befund zulässt.

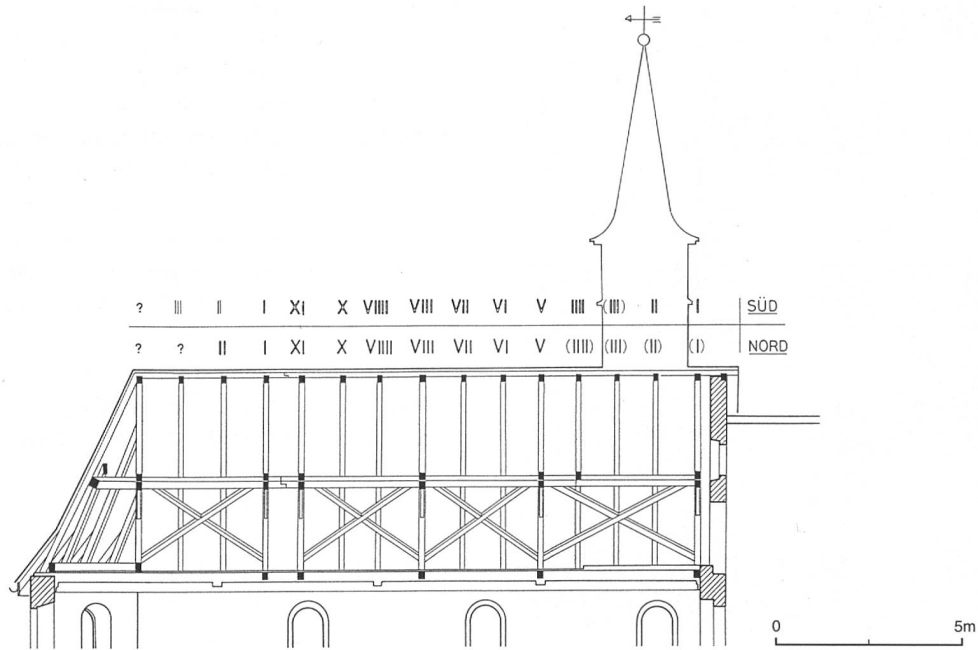
Abb. 14: Dachstuhl mit Versetzmarken, Längsschnitt gegen Süden. M. 1:200.

Die Kirche weist einen liegenden Dachstuhl auf, welcher sich über Schiff und Chor hinwegzieht (Abb. 14). Der Rhythmus von einem Gebinde und zwei Leergespärren – im Bereich des Dachreiters auf der Westseite sind es drei Leergespärre – ist an der Grenze zwischen Schiff und Chor durch zwei benachbarte Gebinde unterbrochen. Die Firstpfette sowie die Mittelpfetten sind in diesem Bereich überblattet d.h. zusammengesetzt; die Fusspfetten konnten hier nicht eingesehen werden. Diese Beobachtungen machen deutlich, dass der insgesamt einheitliche Dachstuhl über Schiff und Chor einzeln abgezimmert worden ist. Darauf deuten auch die Versetzmarken des Zimmer-

manns hin: Die Sparren des Schiffes sind, beginnend im Westen, fortlaufend mit den römischen Ziffern I bis XI versehen worden. Während die Versetzmarken auf der Nordseite mit Rötelstift angebracht wurden, sind sie auf der Südseite sorgfältig gekerbt. Im Chor wurden die Sparren, wiederum im Westen beginnend, mit den Ziffern I bis III gekennzeichnet; am östlichen Gebinde fehlten Versetzmarken. In diesem Bereich sind die Bezeichnungen auf der Nordseite sorgfältig gekerbt worden; auf der Südseite ist der Sparren I mit Rötelstift gekennzeichnet, während die beiden folgenden geritzt wurden.

Die dendrochronologischen Untersuchungen¹² haben erwiesen, dass bei der Aufhöhung der Kirche in den 1930er Jahren der bestehende Dachstuhl inklusive des Dachreiters übernommen und gesamtheitlich neu versetzt wurde. Lediglich die Aufschiebblinge sowie die Dachhaut und der Dachunterzug sind damals erneuert worden.
