Zeitschrift: **Archäologie Bern : Jahrbuch des Archäologischen Dienstes des Kantons Bern = Archéologie bernoise : annuaire du Service archéologique du canton de Berne**

Plateau de Diesse, Lamboing, Les Moulins 1

Un intéressant moulin du 17^e siècle

CHRISTIANE KISSLING ET CHRISTOPHE GERBER

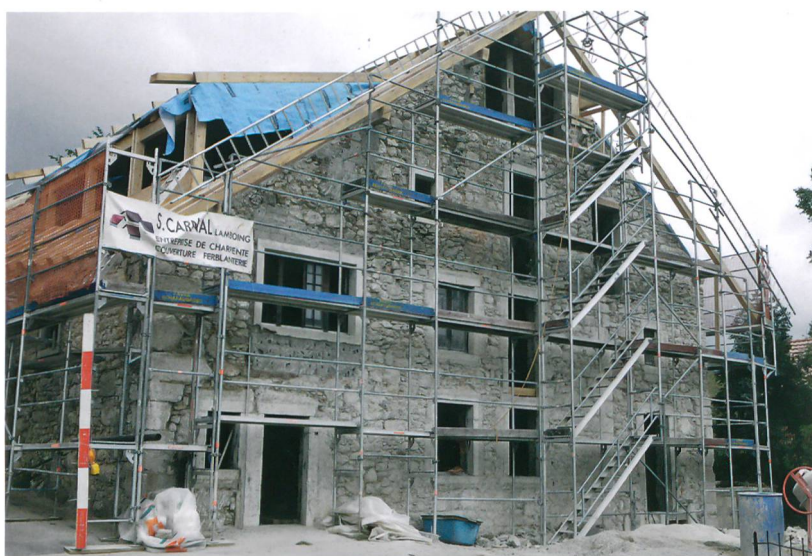
Fig. 1 : Plateau de Diesse, Lamboing, Les Moulins 1. Travaux de rénovation en cours. Vue vers le nord-est.

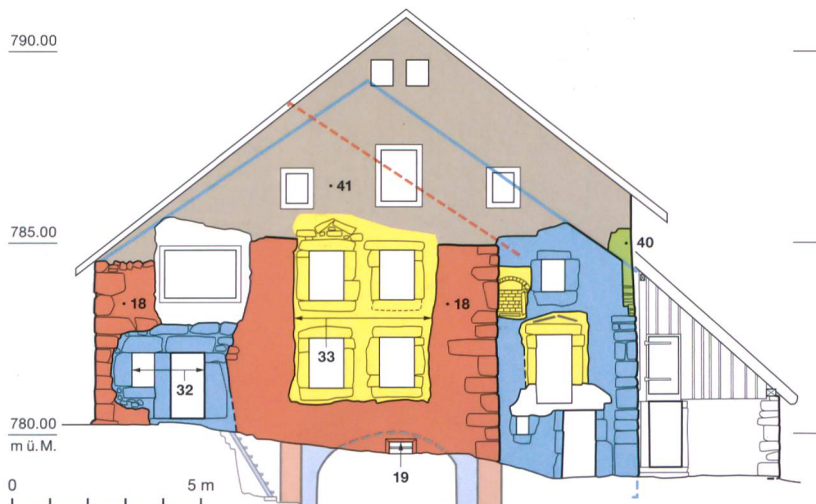
Fig. 2 : Plateau de Diesse, Lamboing, Les Moulins 1. Relevé figurant les principales phases d'aménagement identifiées en façade sud. Ech. 1:200.

En dépit des limites imposées au projet, il a été possible de mettre en évidence quatre chantiers majeurs ayant affecté ce bâtiment durant son existence. Le noyau ancien (rouge) se caractérise par une façade pignon méridionale de 10 m de largeur et une extension nord-sud incertaine, mais peut-être déjà identique à l'actuelle. Au sud, le logement occupait deux niveaux sur sous-sol partiellement excavé et comportait près de 81 m² habitables, sans compter les caves et annexes. Un soupirail au sud (19) et trois fenêtres à l'ouest semblent se rapporter à cette phase. A l'est, le coursier aménagé en gros blocs calcaires (fig. 4) et le canal de fuite se rapportaient déjà à la phase rouge. La technologie hydraulique mise en œuvre n'est pas connue : roue en-dessus, roue en-dessous ou roue de poitrine. Au vu de la situation topographique et du faible mais régulier débit du ruisseau, une roue à augets alimentée par une chute (roue en-dessus) paraît la plus vraisemblable. Cette phase pourrait remonter au 17^e siècle.

C'est vraisemblablement au cours du 18^e siècle, que le bâtiment a subi une première extension complétée de différents réaménagements (bleu et vert). Une annexe sur trois niveaux, ajoutée à l'est, augmente la surface de plancher de l'habitation qui dépasse alors 110 m². La toiture, dont la trace se lit au-dessus de l'annexe, est remplacée ou adaptée. Quelques aménagements sont attribuables à ce chantier. Ainsi, la belle chambre ou poile était chauffée par un fourneau, dont il ne restait que les fondations maçonnées. Celui-ci était alimenté depuis la cuisine par le biais du foyer de cuisson situé sous le tué en briques parfaitement conservé (fig. 5). Les pièces de vie au rez-de-chaussée et à l'étage devaient être lambrissées. Dans la cave, l'érection d'une voûte et l'obturation conjointe d'une porte visait à résoudre des problèmes statiques. Ces adaptations nécessitèrent la création d'un accès à la cave depuis la cuisine ainsi que la modification des baies de cette dernière (18, 32). La logique voudrait qu'à cette même phase se rattache la construction du mur de façade oriental actuel engendrant l'intégration du coursier, et donc de la roue, au sein du bâtiment, dans une pièce étroite ad hoc. A cette phase, on pourrait ajouter une porte en façade ouest qui fut toutefois rebouchée ultérieurement.

Le troisième chantier majeur (brun) touchait l'étage supérieur: les murs sud et est furent rehaussés (41), une nouvelle charpente uniforme, l'actuelle, posée sur l'ensemble du bâtiment. L'ossature portante en pan de bois fut intégrée à la maçonnerie, à fleur de la surface du parement intérieur. La charpente et les maçonneries n'ont fait l'objet d'aucun relevé de détail. Les encadrements de fenêtre en ciment sont eux postérieurs au rehaussement.

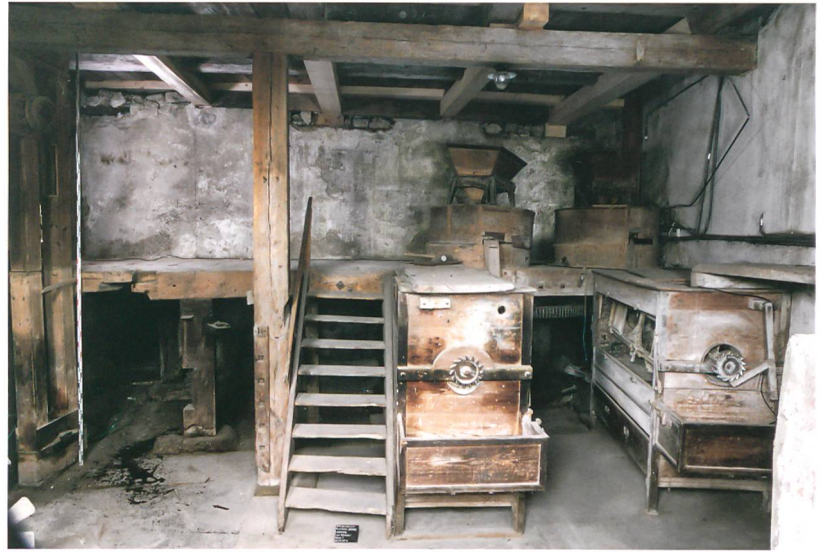
Fig. 3: Plateau de Diesse, Lamboing, Les Moulins 1. Vue intérieure du laboratoire de meunerie avant travaux. Au premier plan, deux blutoirs, à l'arrière-plan, sur le palier, deux meules surmontées de leur trémie respective. Vue vers l'est.

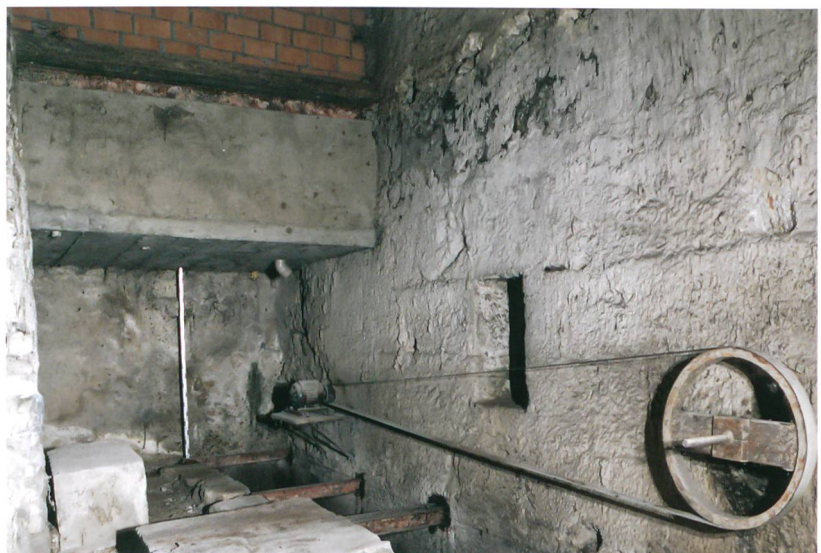
Fig. 4: Plateau de Diesse, Lamboing, Les Moulins 1. Mur en gros appareil qui à l'origine formait la façade est; le coursier maçonné témoigne de la dimension de la roue en bois aujourd'hui disparue. Vue vers le sud.

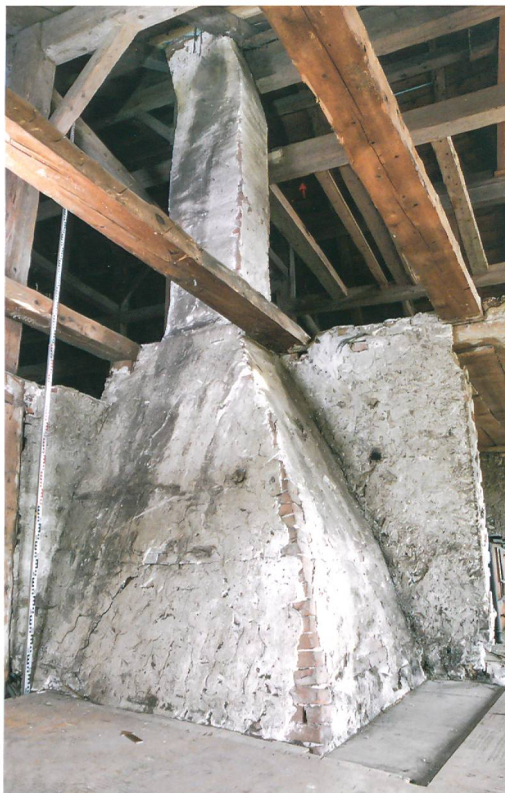
Fig. 5: Plateau de Diesse, Lamboing, Les Moulins 1. Au-dessus du foyer de la cuisine, un magnifique tué en briques revêtu d'un enduit à la chaux est encore conservé. Vue en direction du nord-est.

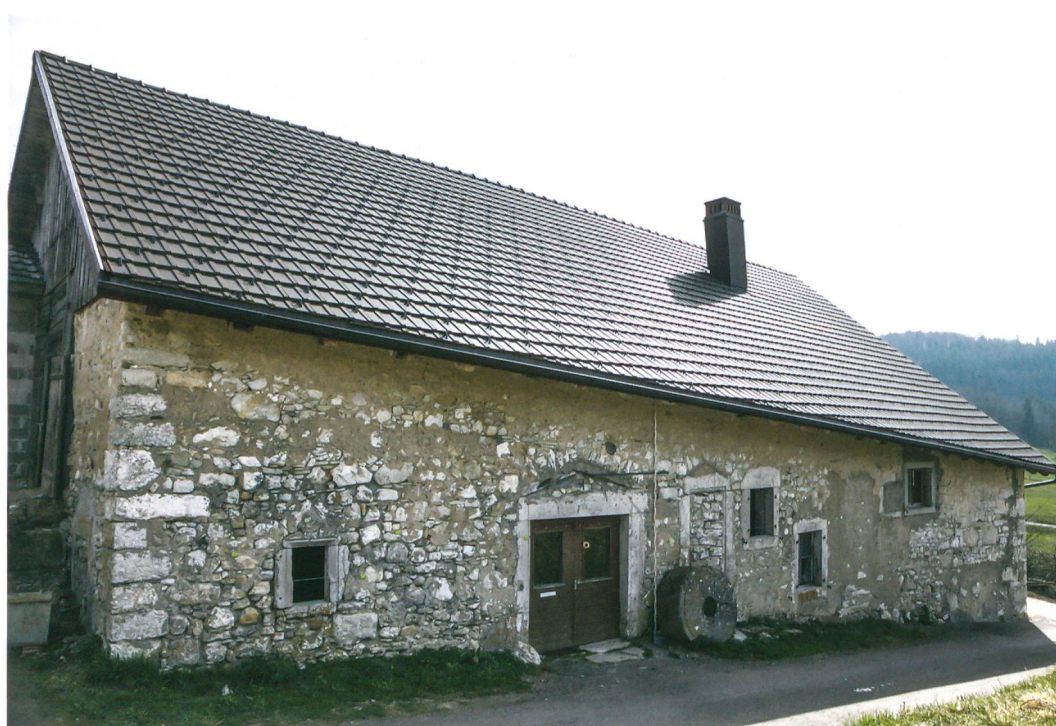
L'ultime chantier d'envergure (jaune) se caractérisait surtout par une série des percements opérés sur les façades sud et ouest (fig. 1 et 6). Ainsi, la façade pignon vit-elle l'ouverture de quatre fenêtres de format similaire (33), alors qu'une cinquième fenêtre éclairait la pièce sud-orientale du rez-de-chaussée. En façade ouest, l'ouverture d'une porte charretière à linteau horizontal, peut-être en remplacement d'une ancienne porte cochère voûtée, ainsi que de deux fenêtres décalées, coïncide avec l'obturation d'une porte et d'un soupirail. Ces transformations devaient découler d'une adaptation des locaux, voire de changements techniques

Fig. 6: Plateau de Diesse, Lamboing, Les Moulins 1. Façade ouest avant travaux. Diverses baies, parfois obturées, témoignent des modifications apportées au bâtiment au cours des générations.
