Die Erfindung eines Geländers : Sanierung der Aarauer Haldengeländer 2010

Autor(en): **Vaucher, Claude / Bircher, Stephan**

Die Erfindung eines Geländers – Sanierung der Aarauer Haldengeländer 2010

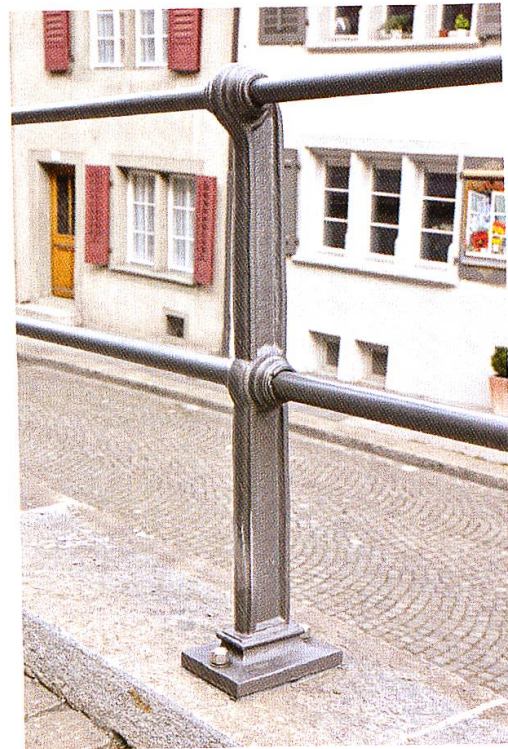
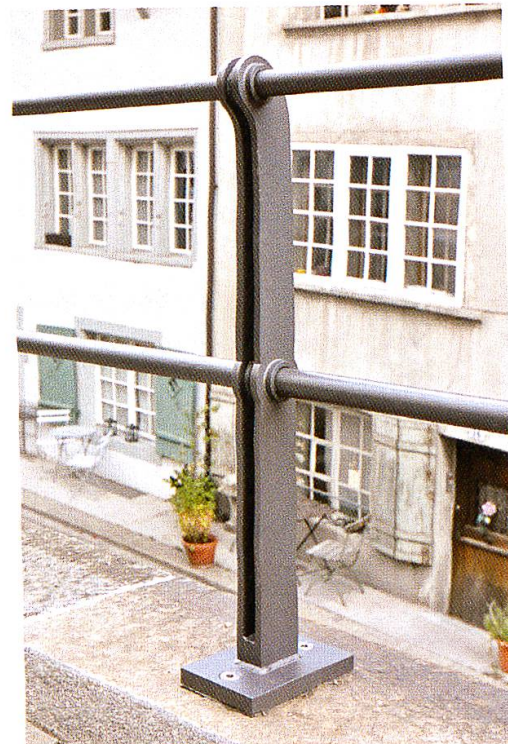
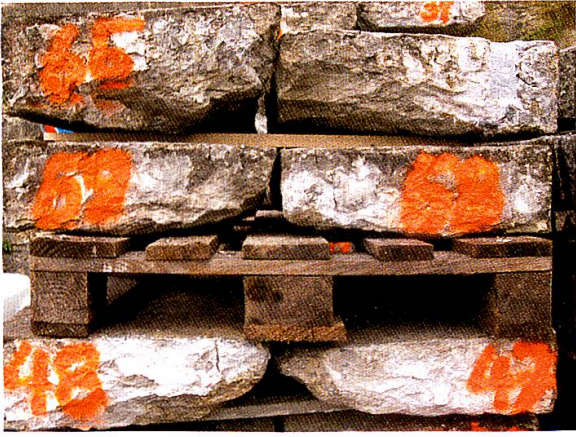
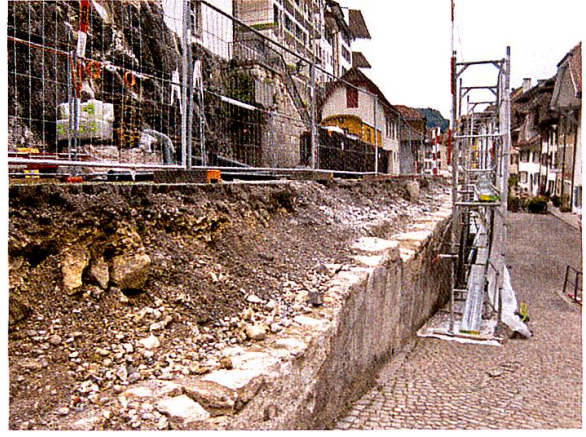
9–12 Schadstellen.

Gegen Ende des 20. Jahrhunderts wurde der Druck, das Hauptgeländer zu ersetzen, gross. Die unansehnlichen Spuren der verschiedenen, teilweise unbeholfenen Reparaturen beeinträchtigten das Gesamtbild. Die Reparaturarbeiten wurden immer schwieriger. Das Mauerwerk war durchnässt und durch Frost geschädigt. Die Bordsteine aus Gneis wiesen praktisch an allen Versetzorten der Pfosten starke Frostschäden auf und waren gerissen. Besonders klar zeigten sich diese Schäden dort, wo die Geländerpfosten auf eine Steinfuge versetzt wurden.

Das Geländer entsprach den aktuellen Sicherheitsanforderungen nicht mehr. Der «Zahn der Zeit» hatte an den Stützmauern und Geländern genagt. Die Schadstellen im Wand- und Treppenbereich, Deformationen der Mauern, schadhafte Mauerkronen, Geländer-Verankerungsschäden, beschädigte und verrostete Geländerteile, zwangen zur Sanierung des Strassenkörpers und der Geländer. Der historische Ort mit den denkmalgeschützten Altstadthäusern verlangte eine situationsgerechte Sanierung. Diese musste neben den technischen Aspekten auch Geschichte, Ort und Handwerk berücksichtigen – ein Denkmal am Strassenrand.

Die bestehende, abbröckelnde Stützmauer aus unarmiertem Stampfbeton, wird im Bereich der Krone neu erstellt und bei Schadstellen fachgerecht mit Kalkmörtel verputzt.
