**Artikel:** L'intervento di conservazione del semiponte della Madonna del Sasso

## L'intervento di conservazione del semiponte della Madonna del Sasso

**La conservazione del semi ponte  
della Madonna del Sasso**

Committente Cantone Ticino,  
Dipartimento del Territorio  
Ingegneri SM ingegneria; Locarno  
Architetti Michele Arnaboldi Architetti; Locarno  
Fotografo Nicola Roman Walbeck  
e Maya Fritsch; Duesseldorf  
Date progetto: 2004  
realizzazione: 2009

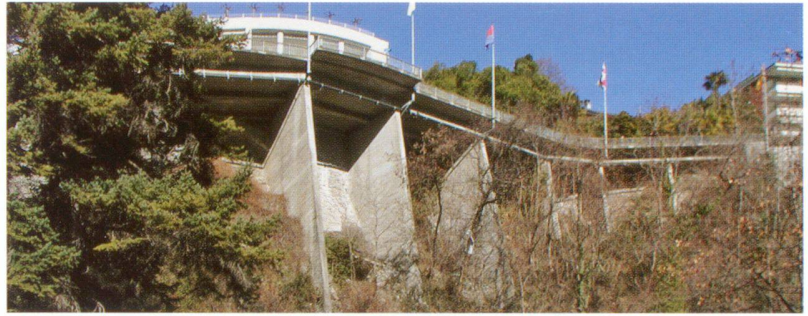
Malgrado lo stato generale del vecchio manufatto, per quanto riguarda le caratteristiche dei materiali, non fosse definibile come cattivo dobbiamo rilevare come vi fossero elementi che si trovavano in uno stato di avanzato e preoccupante degrado. Il calcestruzzo dell'impalcato appariva deteriorato soprattutto presso i giunti di dilatazione e in singoli punti delle travi e

delle mensole. Ferri affioranti ed efflorescenze non mancavano su alcune pile, ma a destare serie preoccupazioni erano essenzialmente quelle doppie, in corrispondenza dei giunti di dilatazione, dove nei giunti si era sviluppata addirittura una folta vegetazione.

Particolarmente grave era invece la debolezza strutturale dell'impalcato, risultato non conforme alle esigenze di carico attuali soprattutto per le carenze di portata della trave parallela al bordo a valle del manufatto.

L'impalcato del 1962 (fig. 3), è costituito da una soletta appoggiata su travi e ha una terrazza panoramica. La nuova struttura (fig. 4), è costituita da una soletta piena di 40 cm di spessore. Il marciapiede è stato allargato così da costituire un'unica terrazza panoramica continua sulla lunghezza di alcune campate.

1. Schema dei carichi teorici ammissibili (SM Ingegneria, Locarno)
2. Sezione tipo del nuovo impalcato (SM Ingegneria, Locarno)
3. Vista del manufatto del 1962 (SM Ingegneria, Locarno)
4. Vista dell'intervento del 2006 (SM Ingegneria, Locarno)
5. Centina (SM Ingegneria, Locarno)
6. Testata delle pile allargata (SM Ingegneria, Locarno)

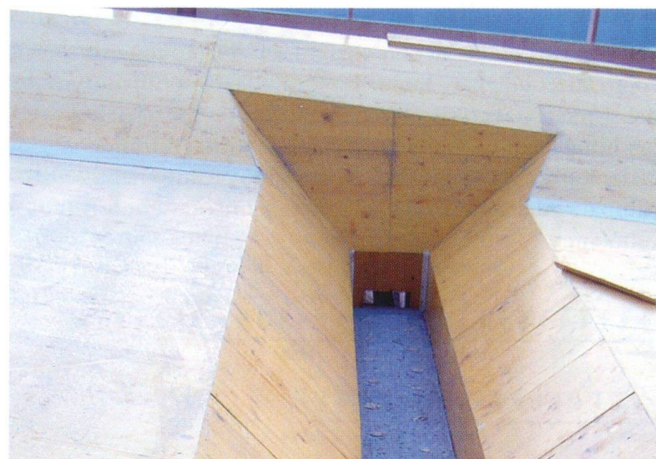
9. Dettaglio casseratura (SM Ingegneria, Locarno)

Sopra al piano di lavoro è stata realizzata la cassaforma, che vista la geometria del manufatto con pianta a forma di S, pendenza variabile in senso longitudinale e trasversale, sbalzo inclinato per il marciapiede e i raccordi alle pile non era di facile realizzazione. Grazie alla professionalità dei carpentieri il risultato ottenuto è risultato conforme alle elevate esigenze poste.

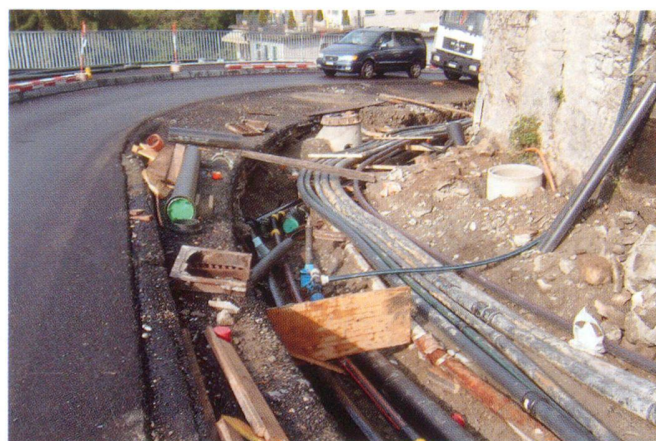
10. Gli interventi sulla carreggiata a monte (SM Ingegneria, Locarno)

Una volta completato il manufatto e riaperta una carreggiata si sono completati i lavori a monte, sul sedime di quella che era la vecchia strada che da Locarno Monti portava a Orselina. Sotto la carreggiata sono state rinnovate le infrastrutture presenti fra cui gli acquedotti di Locarno e Orselina, diversi cavi telefonici ed elettrici, la condotta di evacuazione delle acque e altri allacciamenti.

Infine è stato ripristinato il manto stradale con uno strato portante di AC T 22S (90 mm) e uno strato di usura di AC 11H Leca (40 mm) che va a raccordarsi con la pavimentazione del semiponte che è costituita da uno strato di asfalto fuso MA 16S con Trinidad (45 mm) e da uno strato di usura in AC 11H Leca (40 MM), identico a quello della carreggiata fuori dal manufatto.
