Artikel: Conservare o demolire? : Tecniche di ristrutturazione per il "Vignetta" dell'Accademia

Conservare o demolire?

Tecniche di ristrutturazione per il «Vignetta» dell'Accademia

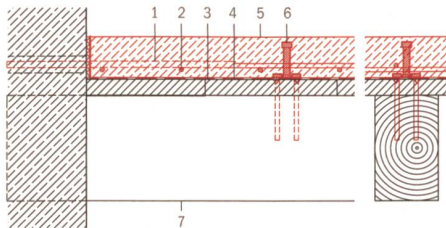
- 1 Barra d'armatura spinottata al muro esistente con ancoraggio chimico
- 2 Rete elettrosaldata
- 3 Assito
- 4 Telo impermeabile/traspirante
- 5 Cappa
- 6 Connettore
- 7 Travetto

- 3 Dettaglio del risanamento con i connettori metallici
- 4 Pianta con solaio ricostruito. Ai lati del locale le nuove travi in calcestruzzo con i travetti trasversali prefabbricati che sorreggono le pignatte in cotto

Il principio di funzionamento del recupero di solai con travetti in legno mediante l'impiego di connettori e il getto di una soletta in calcestruzzo armata presuppone la realizzazione di una collaborazione tra il legno e il calcestruzzo, incrementando sia la capacità portante sia la rigidità del solaio. Se in origine l'elemento portante è costituito dal travetto e i rimanenti materiali costituiscono il carico permanente, con la realizzazione della connessione alla soletta in calcestruzzo si ottiene una sezione mista collaborante. La rigidità della struttura mista legno-calcestruzzo, a differenza delle più conosciute travi composte acciaio-calcestruzzo è influenzata dalla deformabilità della connessione. Esecutivamente la prima fase del lavoro ha comportato la rimozione dei rivestimenti esistenti e dei relativi sottofondi, fino ad arrivare al livello dell'assito per valutarne, come per i travetti, lo stato di conservazione, che si è rivelato quasi sempre ottimo. Di seguito si è proceduto alla posa di un telo traspirante idrorepellente impermeabile al passaggio dell'acqua, adagiato sull'assito. Questo ha permesso di prevenire la percolazione di boiaccia. I connettori sono stati successivamente avvitati a contatto al travetto sottostante con lunghe viti. È stata poi stesa una rete metallica elettrosaldata ed effettuato un getto in calcestruzzo dallo spessore variabile tra 8 e 12 cm che ha definito la quota del finito; il calcestruzzo è stato successivamente liscio. Nel nostro caso la superficie del pavimento finito coincideva con il getto in calcestruzzo. Questo presuppone una lavorazione caratterizzata da grande accuratezza. Per l'intervento di risanamento si è realizzato un solo getto. Anche in questo caso si è resa necessaria la puntellazione dal basso.
