Spurensuche in der Brandruine

Autor(en): **Lassau, Guido**

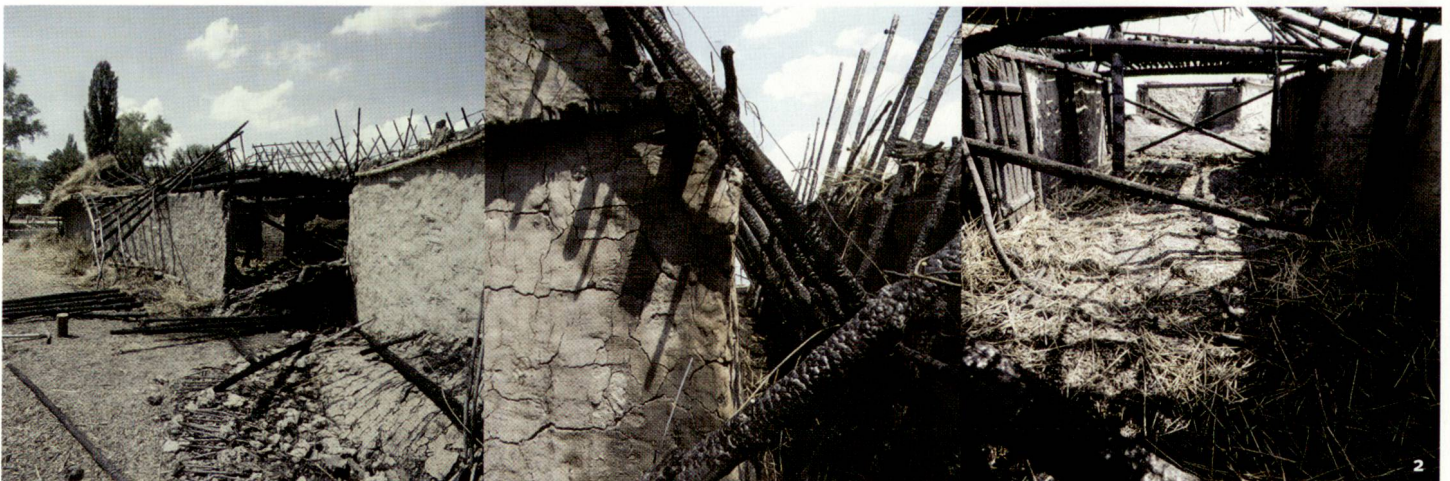
Abb. 2
Seitlich abgerutschte Dachkonstruktion, nach aussen gekippte Lehmwände, Brandschuttkonzentration in den Gassen. Fotos: Amt für Städtebau der Stadt Zürich, Unterwasserarchäologie.

Schicht im Brandschutt. Die Sparren und die Dachlattung waren von allen Hölzern am stärksten angekohlt resp. nahezu vollständig verkohlt. Die wenigen im Hausinnern vorhandenen Reste der Dachlattung waren auf die Schilfasche gefallen. Von den Sparren fanden sich ebenfalls nur wenige, maximal 0.5 m lange, stark angekohlte Teile im Hausinnern. Der grösste Teil der Sparren war im Verband mit der Dachlattung seitlich abgerutscht und lag ausserhalb der Häuser. Viele der Sparren lehnten an der Aussenseite der Lehmwände.

Lehmwände. Die Lehmwände neigten sich nach dem seitlichen Abrutschen des Daches nach aussen.

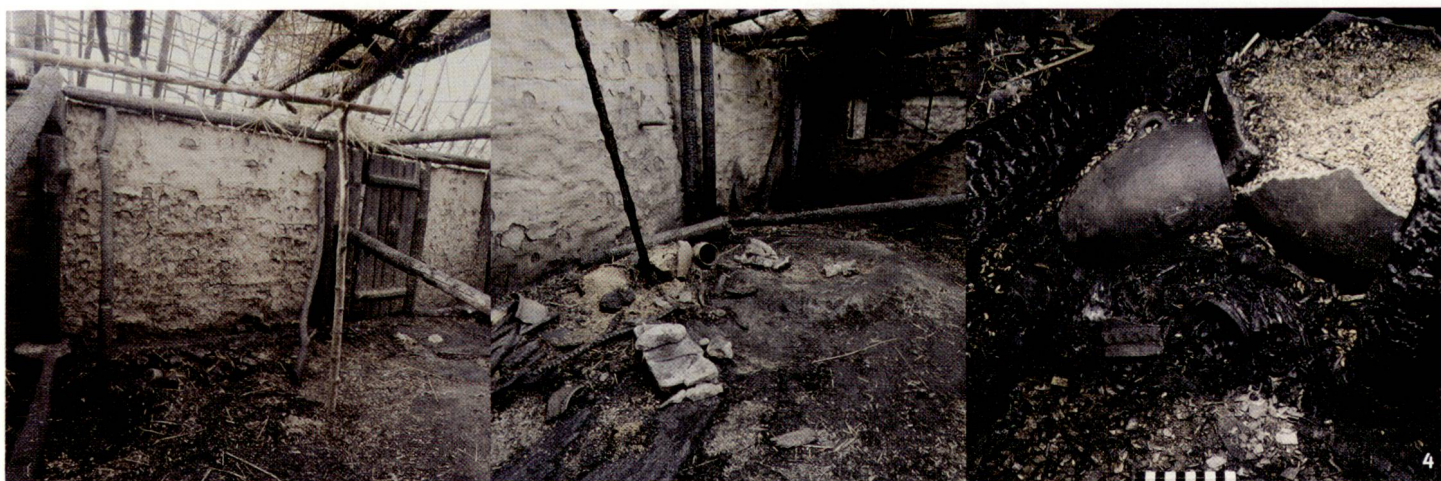
Der Lehm war aufgrund der grossen Hitze oberflächlich verziegelt. Auf allen Wandflächen waren bis zu tellergrosse Stücke abgeplatzt. Lehmstücke fanden sich überall im Brandschutt. Das Rutengeflecht wies in der Berührungzone mit dem Dach Brandspuren auf. Beim Einstürzen der Brandruine wären die Lehmwände nach aussen gefallen und hätten die vorgängig heruntergestürzten Dachreste teilweise überdeckt. Die Einsturzrichtung hängt damit zusammen, dass die Lehmwände aussen am Rahmenwerk ste-

klebte. Sonst war das Getreide unversehrt. Die nur teilweise zerbrochenen Gefässe des Regals lagen am Boden in einer 20 cm starken Schicht aus feiner Asche, viel Holzkohle, angekohltem und verkohltem Getreide, Mohn, Linsen, Erbsen und Haselnüssen. Die hölzernen Gegenstände und die Körbe waren vollständig verbrannt. Die Herdstelle aus Lehm war nur im Randbereich zusätzlich verziegelt. Alle Herdsteine waren beim Brand resp. beim Löschwassereinsatz zerplatzt.

Nach dem Brand lehnten die zwei stark angekohlten Stuhlsäulen noch an der Lehmwand. Die kaum verziegelten Gewichte lagen in einer Konzentration am Boden. Ihre Lochung war mit Asche verfüllt, wodurch vereinzelt Reste der Kettfäden erhalten blieben. Unter den Gewichten blieben Teile der Binsenmatte unversehrt. Der Weidenrutenkorb war nur noch durch eine Aschekonzentration mit kleinsten

Abb. 4
Lehmabplatzungen an den Wänden, Konzentration von Lehmgewichten und zerstörter Koch- und Vorratsbereich mit heruntergestürzten Keramikgefässen. Fotos: Amt für Städtebau der Stadt Zürich, Unterwasserarchäologie.
