Artikel: Betriebserfahrungen bei der elektrischen Zugförderung am Simplon
Autor: Kilchenmann, Bruno
DOI: <https://doi.org/10.5169/seals-1056927>

Bulletin No. 11

Betriebserfahrungen bei der elektrischen Zugförderung am Simplon.

Von *Bruno Kilchenmann*, Lausanne.

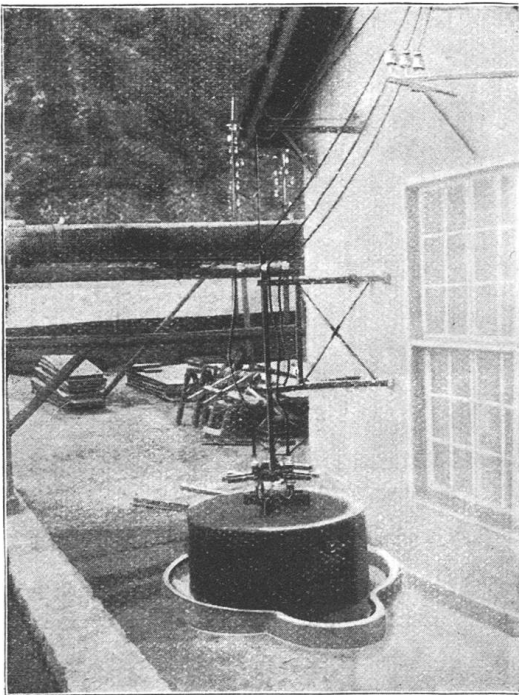
Abb. 3. Wasserwiderstand in Brig.

Allerdings befindet sich an Stelle der Turbinenregulatoren ein regulierbarer, in Abbildung 3 dargestellter Wasserwiderstand, welcher aus drei nach der in Abbildung 4 a angedeuteten Weise zusammengebauten Eisenplatten besteht. Durch mehr oder weniger tiefes Eintauchen derselben in laufendes, der Druckleitung entnommenes Wasser, wird die, während sich kein Zug auf der Strecke befindet, überschüssige elektrische Energie von 800 bis 1000 Kilowatt vernichtet. Die Leitfähigkeit des Wassers ändert sich jedoch mit der Jahreszeit derart, dass zur Abbremsung genannter Leistung im Sommer, zur Zeit der Schneeschmelze, der Uebergangswiderstand durch Zusatzplatten verkleinert werden muss. Die Anordnung dieser Platten ist aus Abbildung 4 b ersichtlich. In welchem Masse sich

Bei normaler Belastung des Bahngenerators und somit auch normaler Umlaufzahl der Turbinen erzeugen beide Reguliergeneratoren dieselbe Spannung, so dass der Reguliermotor nicht beeinflusst wird und also stille steht. Sobald nun aber die Belastung des Bahngenerators und dadurch dessen Umlaufzahl sich ändern, erfolgt auch eine Störung der Gleichgewichtslage der Regulierspannungen. Der Reguliermotor fängt an, sich in der einen oder andern Richtung zu drehen, und er läuft so lange, bis durch mehr oder weniger tiefes Eintauchen der Platten der Normalzustand wieder hergestellt ist. Diese Regulierung muss allerdings als sehr grob bezeichnet werden, so dass die Maschinisten öfters genötigt sind, von Hand nachzuhelfen. Immerhin werden durch diese automatische Regulierung gefährliche Tourenschwankungen vermieden. Da aber eine Einwirkung direkt nur auf den elektrischen Teil erfolgt, so ist ein Durchbrennen der Turbinen doch nicht vollständig ausgeschlossen. Wenn nämlich aus irgend einem Grunde eine Störung in der Erregung des Generators auftritt und dieser plötzlich vollständig entlastet würde, so könnte trotz Eintauchen des Wasserwiderstandes eine Erhöhung der Tourenzahl nicht vermieden werden. Selbstredend ist eine derartige Regulierungsart sehr unökonomisch. Der Generator leistet während dem 16stündigen Betriebe etwa 12 000 Kilowattstunden, wovon aber für die Traktion unter den jetzigen Verhältnissen nur etwa 3 000 Kilowattstunden verwendet und der Rest, also über 70 %, im Wasserwiderstand in Wärme umgesetzt werden.

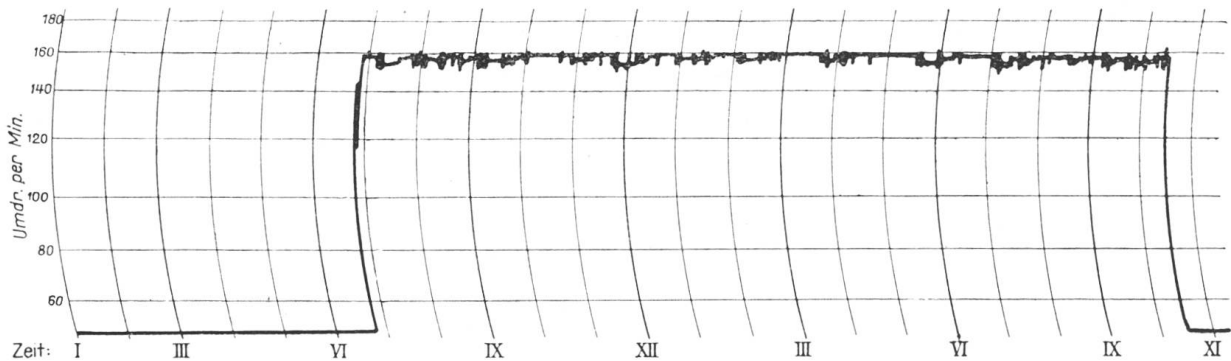
Abbildung 9. Diagramm der Umdrehungszahlen des Generators in Brig am 3. Oktober 1912.

Um ein besseres Parallelarbeiten zu erzielen, wird nun, sobald sich ein Zug auf der Strecke befindet, in Brig mittels des Wasserwiderstandes die Umdrehungszahl um 4 bis 5% tiefer gehalten, als wenn auf der Strecke kein Strom verbraucht wird. Diese Regulierung ist im Diagramm der Umdrehungszahl (Abb. 9) deutlich ersichtlich.

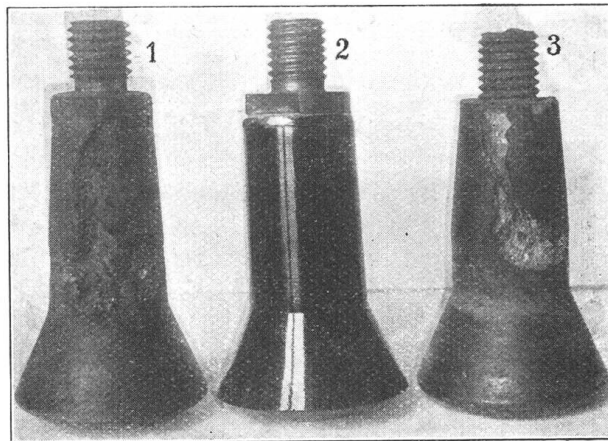
Als Uebelstand am bestehenden Isolator-typ ist auch die Verwendung von Eisengummi zu bezeichnen. Während dieses Material im Freien keine Schwierigkeiten bietet, sind die damit im Tunnel, und ganz besonders an den feuchten und gleichzeitig warmen Stellen, gemachten Erfahrungen sehr schlecht. Es treten Beschädigungen auf, wie solche aus Abbildung 15 ersichtlich sind. Versuche mit Eisengummibolzen, die für Spannungen von 15 000 bis sogar 25 000 Volt bezeichnet waren, ergaben kein besseres Resultat. Derartige Isolierbolzen mussten teilweise schon nach 6 bis 8 Wochen Betriebsdauer wegen allzustarker Beschädigung ausgewechselt werden.

Diese rasche Zerstörung ist jedenfalls darauf zurückzuführen, dass, sobald sich ein Russbeleg gebildet hat, durch die warme feuchte Temperatur gefördert,

Oberflächenfunken entstehen. Infolge dieser Funken werden dann der Russ- und Kohlenstaub in das Isoliermaterial eingebrannt; der Stromdurchgang kann leichter erfolgen, wodurch nach und nach die Isoliermasse des Bolzens mehr und mehr beschädigt wird.

Abbildung 15. Isolierbolzen der Kontakttraht-Aufhängung.

- 1 = Schwarzer Eisengummi.
- 2 = Glas.
- 3 = Roter Eisengummi.

Ein Versuch, den Eisengummibolzen durch einen mit tellerförmigem Rande versehenen Porzellanisolator zu ersetzen, hat befriedigende Resultate ergeben. Dies bedingt allerdings die Auswechslung des kompletten Isolators. Neuerdings ist an Stelle des Eisengummis probeweise auch Glas verwendet worden (mittlerer Bolzen der Abbildung 15). Trotz der Versuchsdauer von nur einigen Monaten kann doch schon mit ziemlicher Sicherheit gesagt werden, dass auch hier das Resultat günstig sein wird. Bevor diese beiden letzteren Versuche ausgeführt wurden, sind die Eisengummibolzen probeweise mit einem auf denselben befestigten Porzellanring versehen worden, um, wie man annahm, die direkte Russablagerung auf dem Bolzen zu verhindern. Das Ergebnis war jedoch nicht den Erwartungen entsprechend. Lag nämlich der Ring ganz dicht am Bolzen an, so brach das Porzellan bei der geringsten Temperaturdifferenz entzwei. Wurde aber zwischen Bolzen und Ring ein kleiner Zwischenraum belassen, so sickerte das Kondensationswasser zwischen beiden durch, und es erfolgte dann wiederum ein Stromdurchgang und eine Beschädigung des Isoliermaterials.

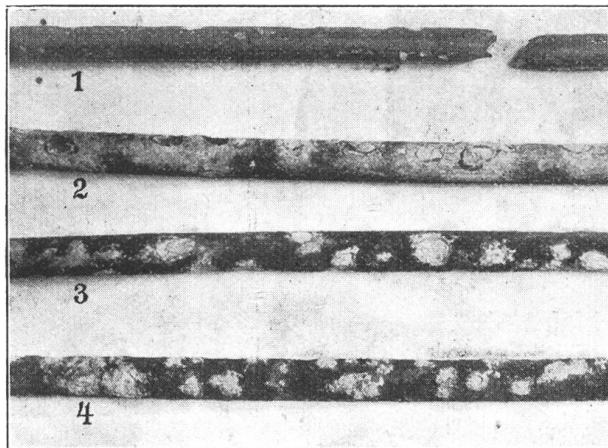
Anders verhält es sich mit dem Fahrdrabt am südlichen Ausgange des Simplontunnels, indem dort der Kupferdraht durch Oxydation nach und nach stark angegriffen und beschädigt wird. Diese Oxydation war auf eine Distanz von etwa 2 km, vom Südportal aus gemessen, derart vorgeschritten, dass die Leitung im Laufe des letzten Sommers ausgewechselt werden musste. In Abbildung 16 ist die photographische Aufnahme eines oxydierten Drahtstückes reproduziert. An solchen Stellen des Fahrdrabtes ist vor der Entfernung der Russ- und Oxydationsschicht eine ganze Anzahl Erhöhungen sichtbar. Wird nun der Draht gereinigt, so treten an Stelle der Erhöhungen tiefe Einkerbungen zu Tage, durch welche der Querschnitt und damit auch die

Die Abnahme der Zugfestigkeit beträgt somit etwa 7,5 %, diejenige der Dehnung jedoch 33 %.

Die Bruchstelle des Drahtes ist aus Abbildung 16 deutlich ersichtlich (Bruch bei der Zerreißprobe).

Abbildung 16. Oxydierte Kontaktträhte aus Kupfer.

- 1 = gereinigter Draht mit Bruchstelle der Zerreißprobe.
- 2, 3, 4 = ungereinigte Drähte.

Welches ist nun der Grund dieser starken Oxydation des Kontakttrahtes? Darüber herrschten verschiedene Vermutungen. Man glaubte anfänglich an Ozonerscheinungen, hervorgerufen durch die, wenn auch nur selten, doch von Zeit zu Zeit infolge der feuchten Atmosphäre zwischen den Stromabnehmer-Bügeln und dem Kontakttrahte auftretenden Funken. Doch stellte sich diese Vermutung als unrichtig heraus. Es konnte nämlich festgestellt werden, dass die Oxydation der Kontaktleitung hauptsächlich auf die Russablage und die Einwirkung der feuchten und warmen Luft zurückzuführen ist. Um sich diesbezüglich Gewissheit zu verschaffen, ist folgender Versuch ausgeführt worden:

Verwendung eines Fahrdrathmaterials, auf welches die Rauchgase nicht schädlich einwirken, wird erreicht werden können.

Es bleibt somit nur noch die Möglichkeit, mit einem Anstrich der Leitung einen praktischen Versuch zu machen. Ein diesbezüglicher Versuch ist bereits vor längerer Zeit in kleinem Massstabe begonnen worden, doch wäre es verfrüht, jetzt schon einen definitiven Schluss ziehen zu wollen. Immerhin sei erwähnt, dass allem Anschein nach die Oxydation fast vollständig vermieden und also ein günstiges Resultat erzielt werden dürfte. Um diesen Versuch auszudehnen, ist der oben erwähnte, letzten Sommer ausgewechselte Kontakt draht auf einer grösseren Distanz mit verschiedenen Schutzmitteln angestrichen worden. Wie schon gesagt, ist die Versuchsdauer zu kurz, um jetzt schon über die Wirkung ein Urteil fällen zu können.

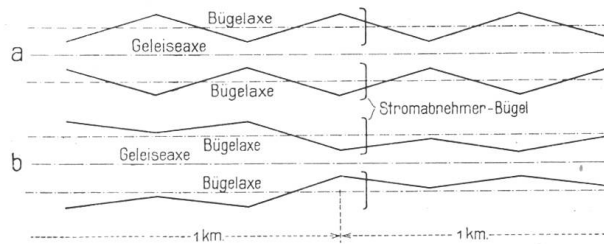
Früher war die Zickzackführung der Fahrdrähte symmetrisch zur Bügelmitte angeordnet, wodurch die Bügel naturgemäss in der Mitte die stärkste Abnützung aufwiesen. Die Kontaktdrähte sind dann derart verschoben worden, dass sich nun die Zickzackführung abwechselungsweise auf einen Kilometer Distanz nur auf der linken oder nur auf der rechten Seite der Bügelachse befindet (Abb.20). Auf diese Weise ist allerdings die Zickzackführung reduziert worden, doch hat sich diesbezüglich kein Nachteil gezeigt.

Abbildung 20. Zickzackführung der Kontaktdrähte im Tunnel.

a = ursprüngliche Ausführung.
b = abgeänderte Ausführung.
