Artikel: Quelques cas de surtension d'origine atmosphérique dans un grand réseau aérien
Autor: Waeber, A.
DOI: <https://doi.org/10.5169/seals-1056623>

Quelques cas de surtensions d'origine atmosphérique dans un grand réseau aérien.

Par A. Waeber, ing., Fribourg.

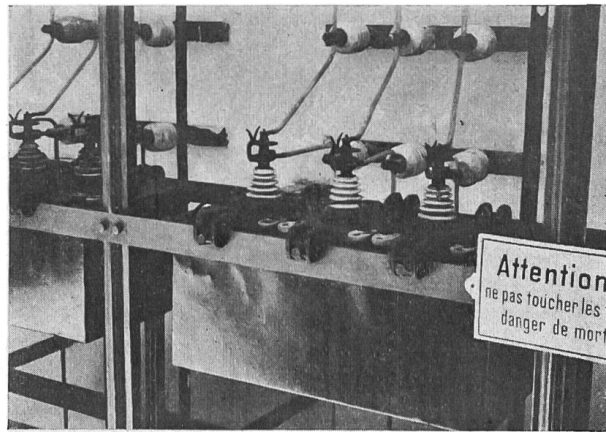
Fig. 1. Usine d'Hauterive. Transformateur d'intensité shunté. 1904.

De plus, chaque groupe de machines fut également protégé par un self d'environ $\frac{1}{20\,000}$ d'Henry. Cette installation, exécutée en 1904 (Fig. 1) montre la disposition du réducteur de courant shunté, la mise à terre des barres et la disposition des selfs. (Voir le schéma de distribution de l'usine de Montbovon (Fig. 2).

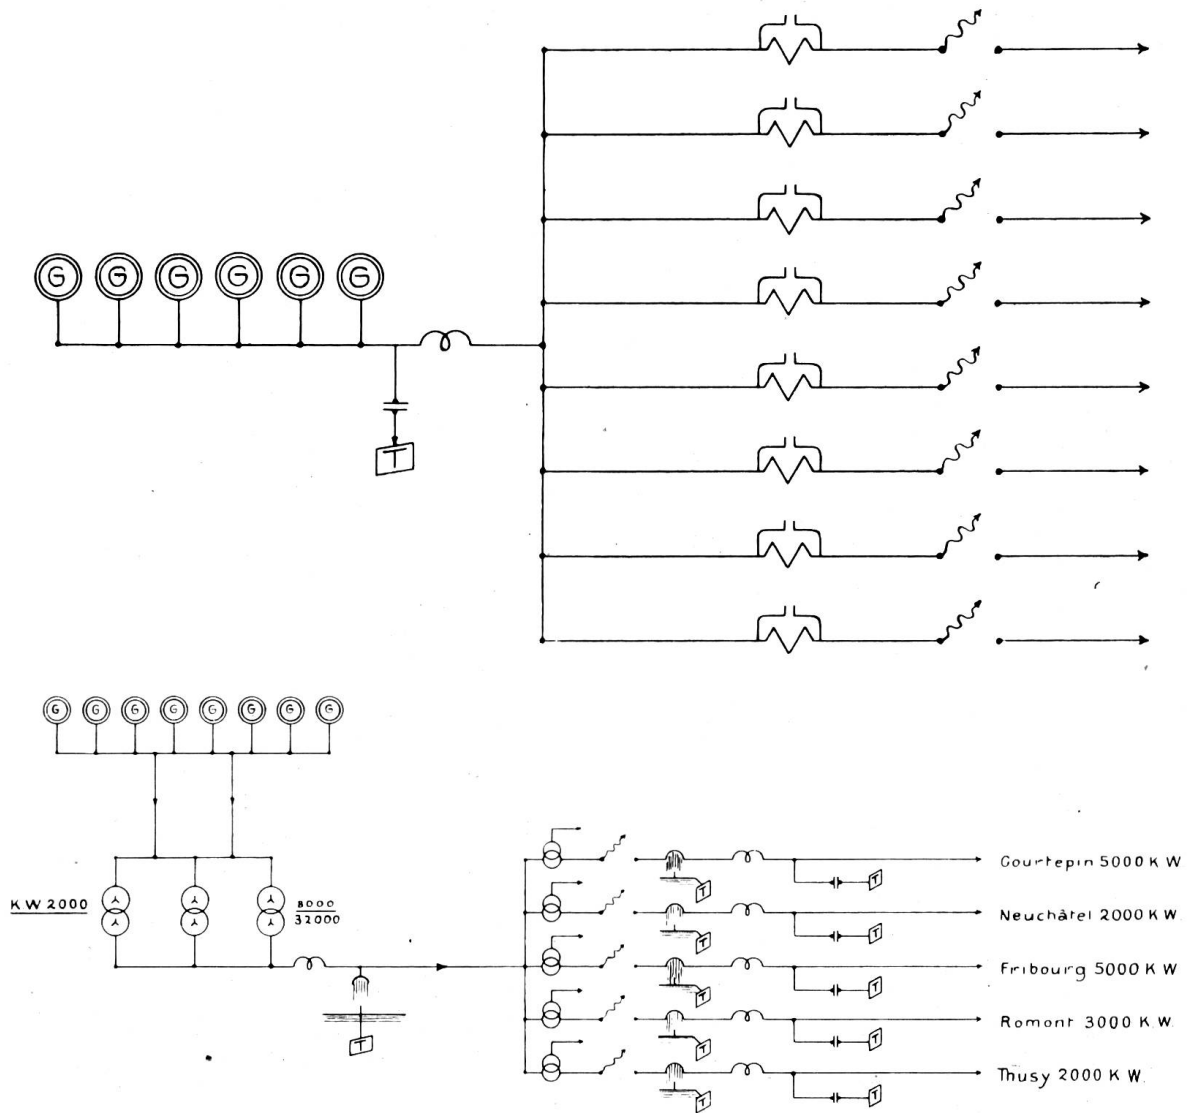
Fig. 2 und 3.

Les départs 32000 volts de l'usine de Hauterive furent installés en 1907 et complétés en 1913 (schéma ci-joint Fig. 3). La station se composait de deux départs protégés par des batteries de condensateurs. Les selfs en fer étaient intercalés entre les barres de distribution et les transformateurs, sur la haute tension. Le schéma des installations exécutées en 1912 et 1913, comprend 5 départs, protégés chacun par une batterie de condensateurs, une série de bobines de self et une décharge à jet d'eau d'un débit de 0,02 Amp. disposée en avant des tableaux. Les départs sont reliés sur une série de barres auxiliaires; entre celles-ci et les barres de distribution sont également intercalés des selfs. Une des lignes principales, longue de 50 km, possédant à son extrémité un seul poste également équipé de condensateurs, d'une décharge à jet d'eau et de selfs, a été plusieurs fois frappée par la foudre. La Fig. 4 montre 7 poteaux de la ligne primaire, lesquels furent foudroyés sans qu'il y ait eu répercussion ni à la station de départ, ni à l'arrivée. Il est à remarquer que, presque régulièrement, la distance frappée comprend 7 ou 8 poteaux, soit une longueur de 300 m environ. Sur une partie du parcours, le coup de foudre a défibré le poteau en laissant les esquilles attachées par le sommet, comme le montre la Fig. 5, tandis que sur la partie inférieure de la ligne, la décharge paraît avoir eu lieu de haut en bas, les esquilles étant attachées au poteau par la base, selon Fig. 6. La Fig. 7 montre le poteau du milieu frappé dans les deux sens, de bas en haut et de haut en bas.

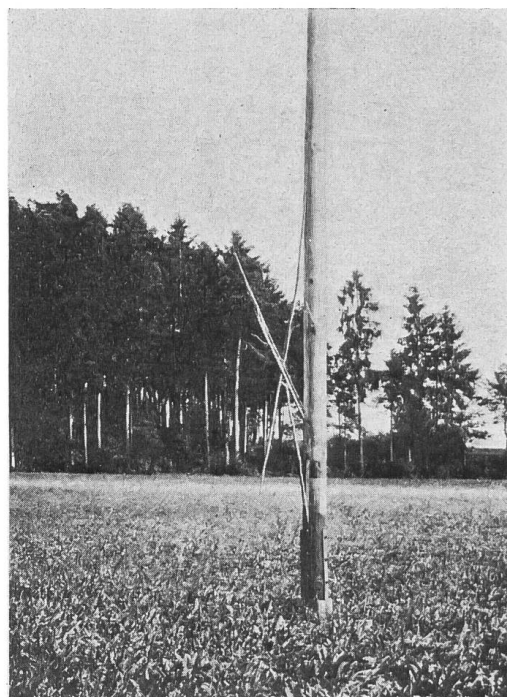
Fig. 7. Poteau fondroyé dans les deux sens.

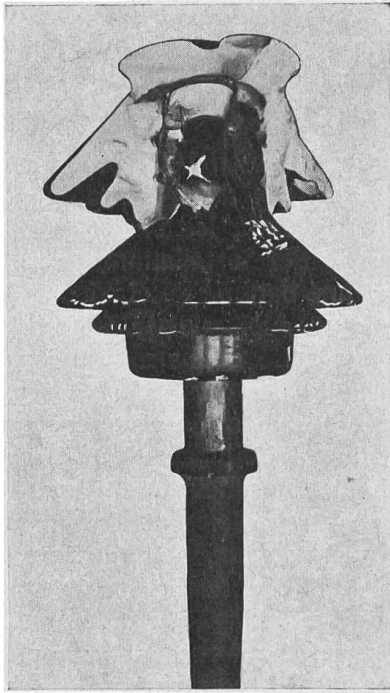
On a constaté également, sur une ligne soutenue par des mâts en béton armé, des cas d'isolateurs foudroyés. Alors que la ligne n'était pas sous tension, un isolateur a été complètement perforé (Fig. 8) tandis que les appareils de contrôle montés dans une cabine voisine accusaient un arc de 30 mm de longueur entre pointes, soit d'un ordre de 28000 à 30000 volts.

Fig. 8. Isolateur fondroyé. (Union d'essai 90 000 volts.)

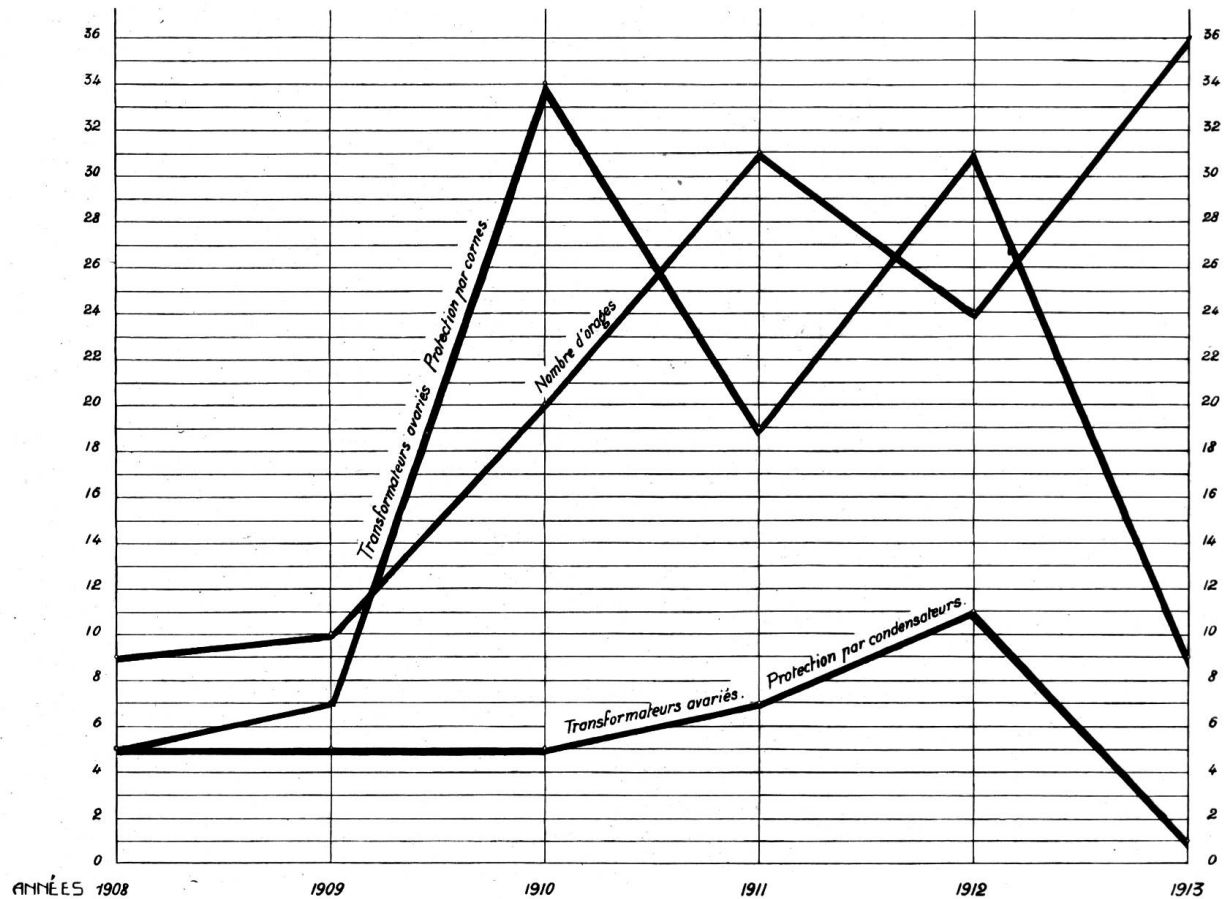
Fig. 13. Entreprise Thusy-Hauterive.

Nous remarquons dans le tableau récapitulatif que, de 1908 à 1913, il y eut 130 jours d'orages et 652 postes atteints, portant à 105 le nombre des transformateurs avariés malgré leur protection par cornes, et à 34 ceux protégés par condensateurs, ce qui représente, à l'avantage de ceux-ci, une sécurité de 9 à 1.

Graphique comparatif du nombre d'accidents produits par coups de foudre survenus dans les stations de transformateurs protégées par parafoudre à cornes, condensateurs et bobines de self.
