Artikel: Ergebnisse der Gewittermessungen im Jahre 1932
Autor: Berger, K.
DOI: <https://doi.org/10.5169/seals-1057449>

Ergebnisse der Gewittermessungen im Jahre 1931.

Von Dr. K. Berger, Ingenieur des SEV, Zürich.

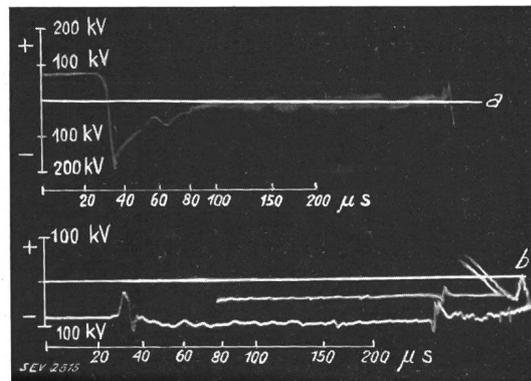
Die beiden höchsten, im Unterwerk *P* während der Gewitterperiode 1931 gemessenen Blitzüberspannungen der 132-kV-Leitung sind in Fig. 4 und 5 reproduziert. Fig. 4 gehört zu Störung Nr. 5 in Tabelle II. Am Leitungsendpunkt, nämlich im Kraftwerk *V*, trat ein einphasiger Sammelschienenüberschlag auf im Augenblick eines vom Personal beobachteten Blitzes, dessen genaue Lage aber nicht bekannt ist. Die gestörte Phase zeigt in der Durchgangsstation *P* eine überlagerte Blitzwelle negativer Polarität von 260 kV_{max} (Fig. 4a). Die absolute Ueberspannung gegen Erde beträgt 180 kV_{max}, das

Fig. 4.
Oszillogramme der Blitzstörung
No. 5 in Tab. II, vom 5. VIII., 15 h 39.
Fig. 4a ist gemessen in Phase BV (Fig. 6).
Fig. 4b ist gemessen in Phase BU (Fig. 6).

ist das 1,95fache des Scheitelwertes der normalen Phasenspannung. Die Ueberspannungswelle hat die Form eines negativen Spannungsstosses mit einer Frontsteilheit von $260 \text{ kV}_{\text{max}}/3 \mu\text{s}$. Die nicht betroffene Phase zeigt ebenfalls eine schroffe Spannungsvariation, aber ihre Form ist komplizierter. Zunächst tritt genau im Moment, wo in der andern Phase der negative Stoss beginnt, ein positiver kurzer Stoss von ca. 53 kV_{max} auf, der anschliessend in einen langen Rücken negativer Polarität übergeht. Die absolute Ueberspannung dieser Phase ist unwesentlich klein (Fig. 4b). Am Leitungsende *V* ist zur Erzeugung des konstatierten Sammelschienenkurzschlusses eine Stoßspannung von über 500 kV_{max} nötig; die Ueberschreitung dieser Spannung wurde durch Versuch nachgemessen. Obige Ueberspannung ist folglich auf einer höchstens 57 km langen Strecke auf 180 kV_{max} absolut gedämpft worden. Der Klydonograph in *V* registrierte in der gestörten Phase eine Spannung von mindestens 700 kV_{max}; die Figur zeigt positive Polarität. Ebenso sicher ist die in *P* gemessene Welle derselben Phase negativ. Das Zustandekommen der verschiedenen Polaritäten der Ueberspannung ist nicht abgeklärt.

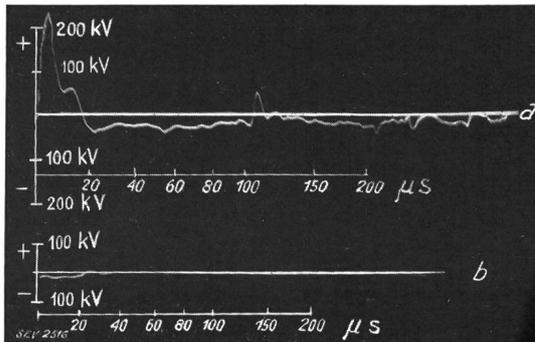
Fig. 5 betrifft die Blitzstörung Nr. 4 in Tab. II auf einem 44 km entfernten Mast der Betriebschleife *A* des Leitungsstücks *V—P*. Auf den Masten

Fig. 5.
Oszillogramme der Blitzstörung
No. 4 in Tab. II, vom 13. VII., 19 h 24.
Fig. 5a ist gemessen in Phase *AV* (Fig. 6).
Fig. 5b ist gemessen in Phase *BU* (Fig. 6).

(Fig. 5b). Der gewaltige Unterschied beider Ueberspannungen ist nur bei Annahme eines direkten Blitzeinschlages im ersten Fall verständlich. Die induzierte (indirekte) Blitzwelle ist auf einem 100 m abseits liegenden Seil bereits verschwindend klein. Die in Fig. 5a ersichtlichen spätern Spannungszacken rühren von der Reflexion der Welle an den Leitungsenden her. Auch daraus ist deutlich die starke Dämpfung bereits nach einmaligem Leitungsdurchlaufen ersichtlich.

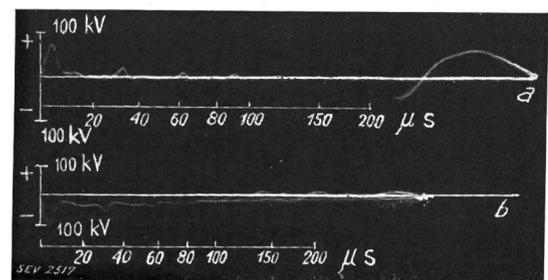
Für die Blitzstörung Nr. 3 in Tabelle II kann ebenfalls Fig. 6 als Lageplan gelten. Die Entfernung des gestörten Mastes vom Messort beträgt 43,5 km. Gemessen wurden ebenfalls die Phasen *AV* und *BU*. Die zugehörigen Oszillogramme sind in Fig. 7 dargestellt. Die registrierte Ueberspannung ist in *P* überraschend klein. Phase *BU* erlitt Kurzschluss, wodurch eine Kette beschädigt wurde. Der negative Spannungsschoss erreicht in *P* knapp $100 \text{ kV}_{\text{max}}$; eine absolute Ueberspannung kam dort nicht zustande. Der Leiter *AV* weist einen positiven Spannungsschoss etwas kleinerer Höhe auf. Die überschlagene Kette war nicht durchgeschlagen, sondern im Porzellanscherben durchaus gesund.

Fig. 7.
Oszillogramme der Blitzstörung
No. 3 in Tab. II, vom 13. VII., 19 h 38.
Fig. 7a ist gemessen in Phase *AV* (Fig. 6).
Fig. 7b ist gemessen in Phase *BU* (Fig. 6).

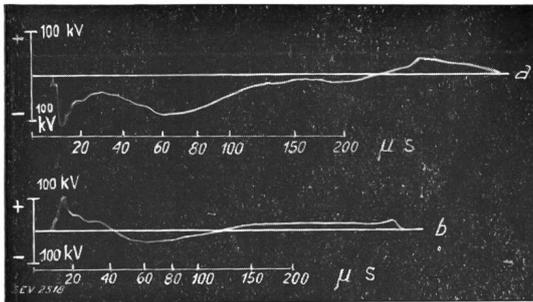
Fig. 8.

Oszillogramme der Blitzstörung
No. 1 in Tab. II, vom 24. VI., 19 h 38.

Fig. 8a ist gemessen in Phase BU (Fig. 3).
Fig. 8b ist gemessen in Phase AV (Fig. 3).

Fig. 8 zeigt die gemessenen Spannungswellen zur Blitzstörung Nr. 1 in Tabelle II. Mastbild siehe Fig. 3. Gemessen wurde an den Seilen BU (Fig. 8a) und BV (Fig. 8b). Am Mast 173 wurde der Isolator des Seils BV 106 km vom Messort P entfernt überschlagen. In dieser Phase zeigt sich in P ein positiver Spannungsstoss von $108 \text{ kV}_{\text{max}}$ Höhe, in der nicht überschlagenen Phase ein negativer Stoss von $110 \text{ kV}_{\text{max}}$ Höhe. Maximale Steilheit beim Messort rund $50 \text{ kV}_{\text{max}}/\mu\text{s}$.

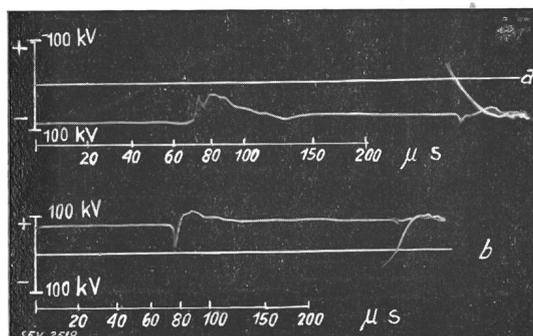
Fig. 9.

Fig. 9 wurde registriert am 17. Juni um 23.03 h; gemessen wurden die in den Phasen AV und BU durch einen Blitz in der Nähe der in Fig. 3 dargestellten Leitung erzeugten Ueberspannungen.

Oszillogramme einer Ueberspannung infolge eines Blitzes
über der Leitung nach Fig. 3, vom 17. VI., 23 h 03.

Fig. 9a ist gemessen in Phase BU (Fig. 3).
Fig. 9b ist gemessen in Phase AV (Fig. 3).

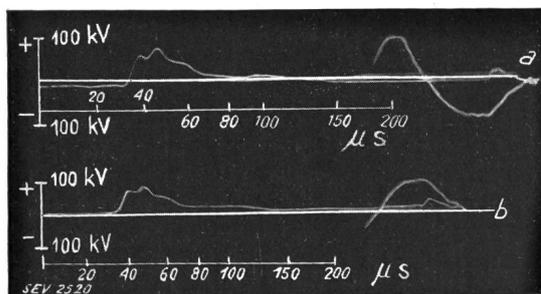
Fig. 10.

Oszillogramme der grössten im Sommer 1931 gemessenen indirekten (induzierten) Blitzüberspannungswelle, vom 7.VIII., 0 h 43. Fig. 10a ist gemessen in Phase BU (Fig. 3). Fig. 10b ist gemessen in Phase AV (Fig. 3).

AV weist + 75 kV_{max}, BU + 85 kV_{max} Wellenamplitude auf, der Verlauf der Wellen beider Phasen ist sehr ähnlich. Höhere induzierte Blitzspannungen konnten bisher nicht nachgewiesen werden. Die Steilheit der Wellen ist maximal ca. 18 kV_{max}/μs. Der Gewitterherd befand sich in unmittelbarer Nähe des Messorts P. Eine Leitungsstörung trat dabei nicht auf.

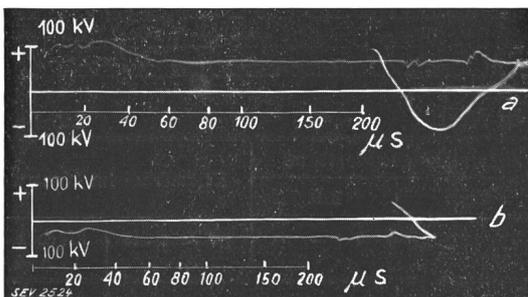
Fig. 15.

Oszillogramme der Ueberspannungswellen auf den zwei obersten Leitungsseilen bei einem wahrscheinlichen direkten Blitzeinschlag in einen Mast, vom 1. VII., ca. 16 h 40.

Fig. 15a ist gemessen in Phase BU (Fig. 3).
Fig. 15b ist gemessen in Phase AV (Fig. 3).
