La foudre et ses effets sur les bâtiments en Suisse au cours des étés 1931 et 1932.

Extrait de l'enquête de la commission de l'ASE pour la protection des bâtiments contre la foudre.

Par le Secrétariat général de l'ASE et de l'UCS (Ch. Morel, ing.).

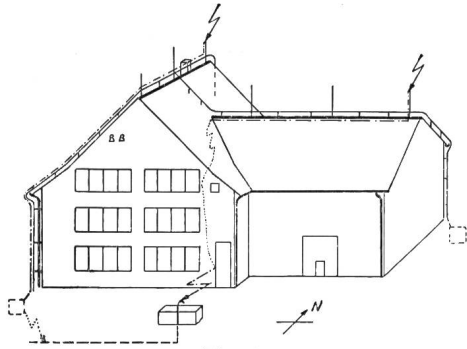
Fig. 1.
Cas 214—32, Hérisau.

Cas 214—32¹⁾, Hérisau (Appenzell Rh. Ext.), le 28 août 1932, 15 h 30 (fig. 1). Ferme isolée, munie d'un paratonnerre à tiges, système Gay-Lussac, avec trois prises de terre (plaques de cuivre). Une partie de la décharge fondit la tige à l'extrémité ouest du faite de la grange sur 10 mm environ, suivit la tôle faîtière qui fut soulevée et déchiquetée à chaque joint, perça le toit de bardeaux de la maison, suivit les fils de l'installation électrique — un compteur fut projeté au bas de l'escalier —, perça depuis le commutateur un montant de la porte d'entrée pour sauter sur la fontaine devant la maison. La seconde partie de la décharge détériora légère-

ment la tige nord du faîte de la maison d'habitation, suivit la conduite faîtière puis la conduite de descente est du paratonnerre pour passer, dans le sol, de l'électrode à la conduite d'eau de la fontaine à 6 m de distance et 60 cm de profondeur, faisant dans cette dernière de nombreux trous. Les prises de terre du paratonnerre n'étaient pas reliées entre elles ni à la conduite d'eau.

Dans ces trois cas — Hérisau, Schwellbrunn et Frauchwil —, la résistance de passage des électrodes était apparemment trop forte, de sorte que la décharge dut chercher une autre voie pour s'écouler à la terre. Dans le premier cas, il aurait été indiqué de connecter les électrodes entre elles et à la conduite d'eau; dans le second cas une autre disposition des prises de terre, p. ex. l'une dans le voisinage de la fosse à lisier et l'autre à la conduite d'eau de la fontaine, aurait éventuellement empêché le sinistre. Dans le troisième cas, l'électrode était formée de quelques mètres de fil de fer et, naturellement, rouillée à un tel point que la résistance en était devenue trop forte par rapport à la résistance offerte par la conduite d'eau.

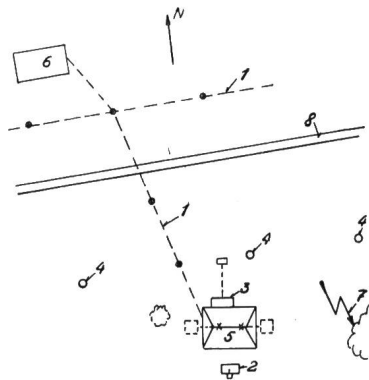
Fig. 2.
Cas 215—32, Schwellbrunn.

Bâtiment isolé (5) — écurie avec grange — protégé par un paratonnerre à deux tiges en cuivre, à l'est et à l'ouest du bâtiment. Au nord, à 30 m environ, passe une conduite d'eau avec 3 puits (4). Au nord de l'écurie se trouve la fosse à lisier (3) et au sud, une fontaine (2). A 50 m environ à l'est se trouve une petite forêt, sur laquelle la foudre est tombée en août 1932 (7). L'introduction de la ligne électrique (1) dans la façade ouest était dis-

tante de 50 cm à peine de la descente du paratonnerre. La foudre doit être tombée sur le paratonnerre, car une des pointes était fondue sur quelques centimètres. Il n'a pas été possible de reconstruire plus exactement le cas, le bâtiment ayant été incendié en si peu de temps que le propriétaire et son domestique, qui se trouvaient dedans, purent à peine se sauver, après avoir détaché le bétail. Mal-

gré cela 12 pièces restèrent dans les flammes. Dans les maisons des environs (6), les installations électriques furent endommagées par de fortes surtensions. Cas typique d'une décharge de forte intensité à effet incendiaire extrêmement violent et rapide.

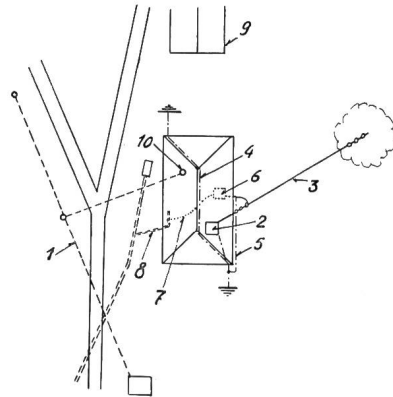
Fig. 3.
Cas 180—32, Frauchwil.

La foudre tomba sur la cheminée (2) protégée, à laquelle l'antenne (3) était fixée, suivit la conduite de descente jusqu'à l'endroit où était fixée la mise à la terre (5) de l'antenne, emprunta celle-ci pour parvenir à l'introduction de l'antenne et, de là, par le récepteur TSF (6) et par sa ligne de terre (7) à la conduite d'eau (8) à la cuisine. Les lignes de terre de l'appareil de radio utilisées par la foudre furent fondues à chaque agrafe de fixation. Outre ces fils, la cheminée, l'appareil de TSF et l'installation électrique furent endommagés. A 25 m environ se trouve un autre bâtiment, surélevé. A même distance passe une ligne électrique (1) dont une dérivation même au potelet (10).

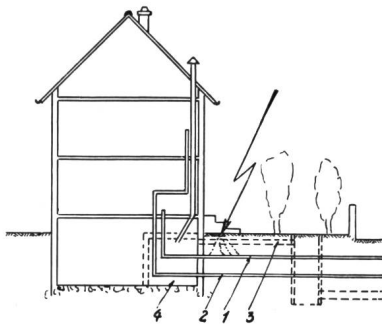
Fig. 4.
Cas 42—32, Neualschwyl.

La décharge toucha le sol, à côté du bâtiment, creusant un trou en forme d'entonnoir de 60 cm de profondeur jusqu'à une conduite de gaz (1), détrui-

sant en passant un tuyau de ciment (3) moins profond formant déversoir de la fosse d'aisance (4).

L'examen méticuleux de toutes les parties métalliques du bâtiment, en particulier des masses métalliques verticales (tuyaux de WC) et des joints, n'a révélé aucune trace (brûlures, etc.) ni à l'intérieur, ni à l'extérieur. La foudre a donc ici dédaigné tous les bons conducteurs susceptibles de la capter pour aller droit au sol se perdre — dans une conduite de gaz et peut être aussi dans la conduite d'eau (2) légèrement plus profonde.

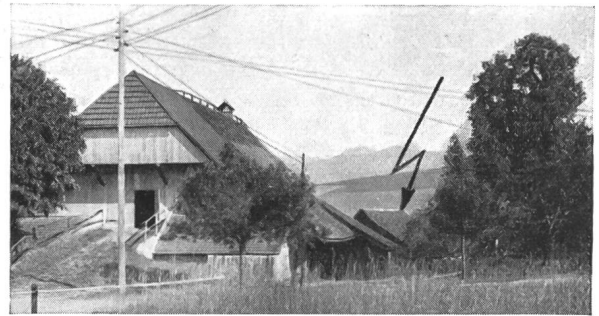
Fig. 6.
Cas 6—31, Wahlern, vue du nord.

A côté d'une grande ferme (fig. 6) munie d'un paratonnerre moderne, et d'un potelet électrique se trouve, en contre-bas, un grenier en bois, dont le pignon sud fut frappé par la foudre. La décharge suivit en partie la paroi de bois (fig. 7), y creusant comme une saignée de 2 cm de largeur, sauta de là sur le levier d'une pompe à lisier, longea la pompe puis emprunta le treillis métallique d'une couche pour aller se perdre dans le sol. Les plantes de la couche furent brûlées. Une autre partie de la décharge pénétra à l'intérieur sur des cloches suspendues tout près du faîte, alluma des sacs empilés près

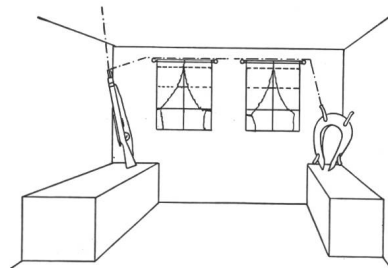
Fig. 8.
Cas 6—31, Wahlern,
intérieur de la chambre.

brette (fig. 8), fit sauter le canon d'un fusil, passa par les tringles de rideaux, noircit quelques rideaux,

fendit un collier, puis disparut sans laisser d'autres traces.

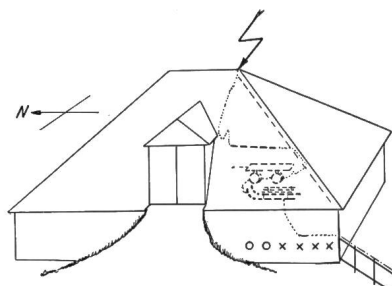
Fig. 10.
Cas 77—31, Flühli.

La foudre tomba sur le faîte d'un toit de bardeaux dépourvu de parties métalliques. La décharge suivit d'abord le pan de toit, détériorant les bardeaux sur son passage, traversa le toit, emprunta un tuyau de fer pour sauter de là sur une poutre du toit (quelques fibres arrachées), puis sur les bandages des roues du char, les garnitures en fer d'un traîneau (parties noircies), pénétra dans l'écurie, en ressortit dans l'angle pour disparaître par la clôture en fil de fer. Dans l'écurie, les quatre vaches du coin (x) furent foudroyées et les deux

suivantes (0) perdirent chacune l'œil opposé à la sortie de la décharge.

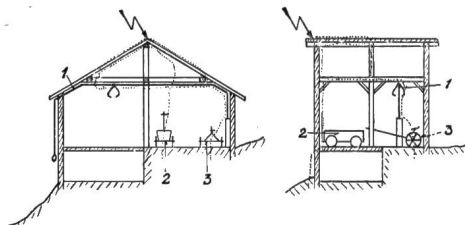
Fig. 11.

La foudre frappa le faîte du toit, longea le faîtage à l'extérieur et à l'intérieur pour sauter d'une part sur le monte-foin (1) et d'autre part sur des machines agricoles (2 et 3). Le toit et les machines furent endommagés par la décharge. Pas d'incendie.

Cas 37—32, Kienberg près Sissach.

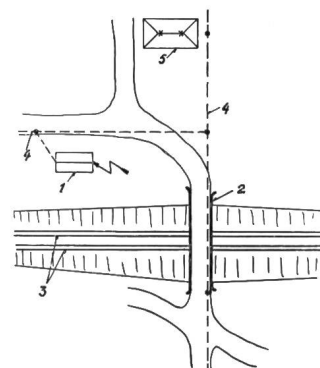
Fig. 12.
Cas 38—32, Liestal.

La foudre tomba sur l'extrémité droite du faîte d'une maison en bois (1), entourée complètement de bons conducteurs: ligne électrifiée des CFF (3), pont métallique (2), lignes électriques (4) (introduction par la paroi gauche de la maison), maison d'école (5) à 60 m, surélevée de 12 m, avec paratonnerre. En fait de pièces

la maison touchée avait des chéneaux et tuyaux de descente, des chapeaux de cheminée et un tuyau d'aération. Depuis l'extrémité du faîte, la décharge suivit l'avant-toit puis le traversa pour aller dans une mansarde sauter sur l'installation électrique. Dans la mansarde, une partie de la conduite fut projetée sur une personne alitée qui fut légèrement blessée de ce fait.

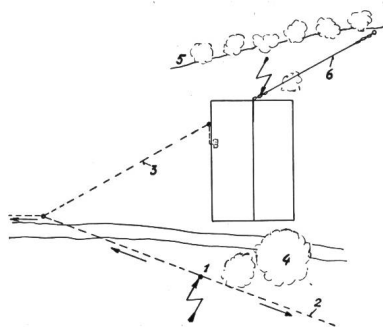
Fig. 13.
Cas 131—32, Montenol,
plan de situation.

Ici la foudre est probablement tombée à deux endroits différents, sur l'antenne (6) et sur un poteau (1) de la ligne électrique (2) (fig. 13). Le fait que les fusibles d'entrée de la maison étaient encore intacts, tandis que le poteau fut déchi-

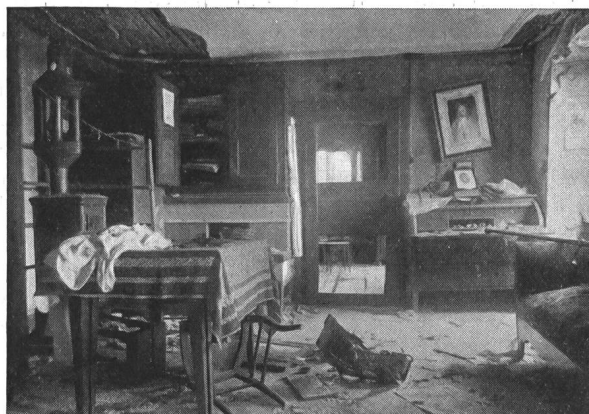
Fig. 15.
Cas 131—32, Montenol,
intérieur d'une des pièces les plus fortement dévastées.

les installations électriques furent endommagées, confirme cette supposition. Le chemin suivi, le dommage causé par la décharge ressortent de la fig. 14. Une partie de la décharge ayant frappé l'antenne (1) suivit la descente (2) qui fut volatilisée, détruisit et projeta à terre le récepteur de TSF (4) et gagna le sol par la ligne de terre (3). L'autre partie de la décharge pénétra dans les combles par l'ancrage (5) de l'antenne, arracha une partie du mur (7) (1 m² environ), brisa la crosse du fusil (6) et causa encore des dégâts importants aux plafonds (8). La fig. 15 donne une idée de la violence de la décharge par les dégâts qu'elle a causés dans la chambre où se trouvait le récepteur de TSF.

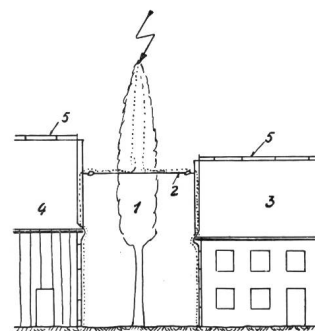
Fig. 16.
Cas 72—32,
Moosbrunnen-Lufingen.

Un peuplier (1) distant de 10 m environ de deux bâtiments — une maison d'habitation (3) et une grange (4) — et les surpassant de 15 m environ, fut foudroyé. La décharge sauta du peuplier sur une antenne (2) tendue entre les deux bâtiments puis, des points de fixation de l'antenne, aux conduites de descente des paratonnerres (5) pour s'écouler au sol par celles-ci. Des brûlures à l'antenne et à toutes les connexions vissées des paratonnerres témoignent du passage de la foudre. En outre, celle-ci a provoqué des dégâts au revêtement, aux poutres et à la couverture de la grange, ainsi qu'aux murs de la maison d'habitation, à laquelle 35 carreaux de fenêtres furent brisés.

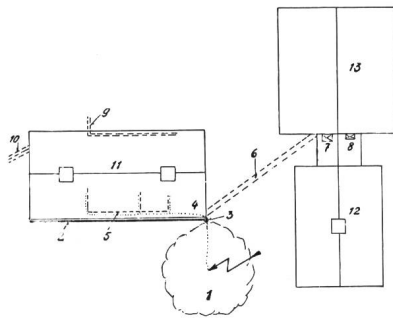
Fig. 17.
Cas 111—32, Entlebuch.

La foudre tomba sur la cime d'un tilleul (1) (surélevé), dont elle parcourut les branches pour sauter sur le tuyau de descente (3) en métal du chéneau en bois (2). A la bride de fixation supérieure, la décharge se partagea. Une partie pénétra dans la chambre d'angle (4) au 1^{er} étage, dévastant tout sur son passage: boiseries et plâtras arrachés,

vitres cassées et débris de verre plantés dans le plafond et les murs, vêtements dans une armoire et sur la commode déchirés, pendule projetée de la commode sous le lit et réduite en morceaux, prises murales, condés et dérivations de l'installation électrique (5) endommagés. L'autre partie de la dé-

charge suivit le tuyau de descente (3), provoqua une fissure dans le mur près de la bride de fixation inférieure, creusa un grand trou dans le sol et disparut probablement dans la canalisation (6). Dans les bâtiments voisins, maison (12) et grange (13), toutes les conduites et appareils électriques (7, 8) furent détériorés, les débris en gisaient épars sur les planchers. La décharge ne mit nulle part le feu. Une conduite d'eau (9) pénétrait dans la maison touchée (11) qui était reliée au réseau électrique par une ligne aérienne (10).

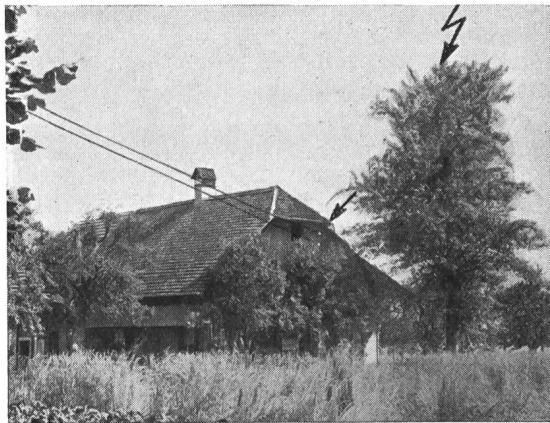
Fig. 18.
Cas 167—32, Uetendorf.

La décharge atteignit la cime d'un poirier et sauta de là sur le bord du toit, immédiatement au-dessus de l'introduction des fils électriques du réseau électrique (avec neutre pour s'écouler dans ce dernier et dans l'installation du bâtiment qui fut endommagée. Sous le poirier touché se trouve une fontaine et un vieux puits.

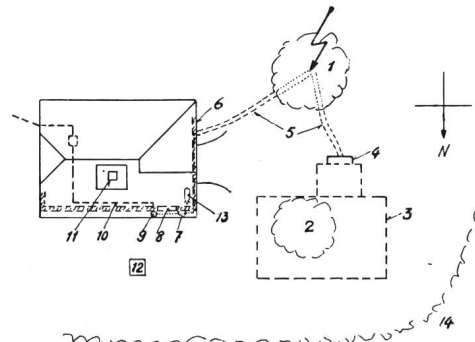
Fig. 19.
Cas 12—31, Rüderswil.

Le bâtiment s'élève à la lisière d'une forêt (14). Dans le voisinage se dressent un poirier (1) et un pommier (2). Sur le toit se trouve une cheminée (11) avec garniture en tôle. Devant la maison est un puits (12) avec une pompe en métal.

La foudre tomba sur le poirier (1) et creusa deux profonds sillons (5) dans le sol, dont un conduisait au poulailler (3), l'autre au mur (6) en-dessous de la porte de la grange, à l'endroit où était accroché un treillis métallique. De là, la décharge emprunta l'armure métallique du mur en

béton, sauta au coin de l'écurie sur un tronçon de tuyau (7) posé sur le rebord de la fenêtre puis sur un interrupteur (9) de l'installation électrique (10) à gauche de la porte (8) de l'écurie, dans laquelle, au coin, une gènisse (13) fut tuée. Une tôle (4), devant le poulailler présentait de nombreuses brûlures.

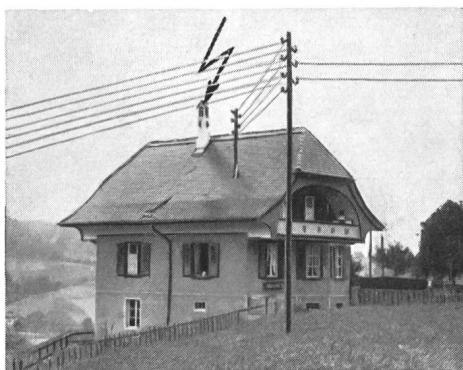
Fig. 22.
Cas 127—32, Schwarzenburg.

De la cheminée, dont un des angles fut démoli, la décharge suivit la tôle enrobant le pied de la cheminée, sauta sur l'ancrage du potelet et se répartit de là dans l'installation électrique de la maison et dans le réseau. Les fusibles du bâtiment touché et ceux des maisons voisines en furent fondus. Ce cas montre comment des surtensions peuvent se produire dans un réseau, sans qu'une ligne soit directement touchée par la foudre.

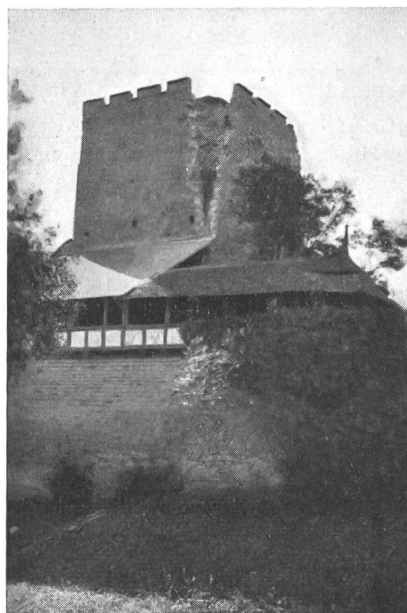
Fig. 25.
Cas 104—32, Petit-Vivy, vue de l'angle de tour détruit.

au bord d'une falaise dominant la Sarine. La foudre a abattu un angle de la tour et percé des trous dans la dalle de béton, mettant à nu l'armure du béton et courbant les fers vers le haut (fig. 27). Une conduite d'eau au pied du donjon fut percée de part en part et l'installation électrique du château endommagée. A retenir la déformation inattendue des fers du béton vers le haut.

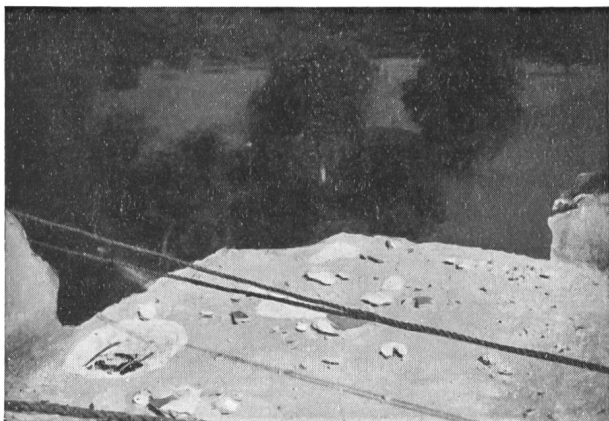
Fig. 26.

Cas 104—32, Petit-Vivy, effet de la foudre sur la dalle de béton.

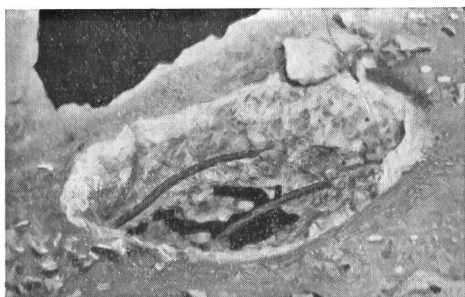
Fig. 27.

Cas 104—32, Petit-Vivy, détail de fig. 26, à plus grande échelle.

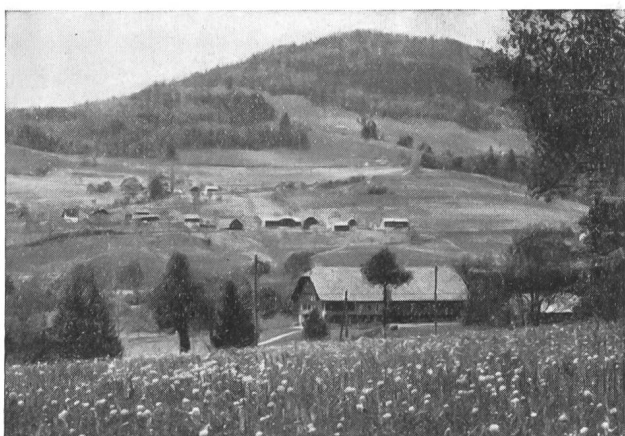
Fig. 28.

Cas 103—32, Favaulaz, la ferme avant sa destruction.

plètement. Entre 17 et 18 h, le fermier et sa famille ont perçu une violente détonation et, croyant que la foudre était tombée sur la ferme (fig. 28), ils examinèrent aussitôt l'habitation et la grange contiguë, mais ne trouvèrent rien de suspect. Après 21 h seulement, le fermier fut rendu attentif par les aboiements de son chien, mais il était trop tard, la grange n'était plus qu'un brasier. La disposition incompréhensible du bâtiment (les étages supérieurs de l'habitation, en bois, n'étaient accessibles que de la grange par un escalier de bois) a coûté la vie à 3 personnes, directement ou par suite des brûlures subies. En outre 6 chevaux, 10 veaux et 10 porcs restèrent dans les flammes. L'éclairage électrique et le téléphone fonctionnaient encore lorsque l'incendie fut découvert. La foudre — que ce soit directement ou par un effet d'induction ou d'influence — doit avoir mis le feu à la poutraison ou à la toiture, mais le feu couva encore quelques heures avant d'éclater.

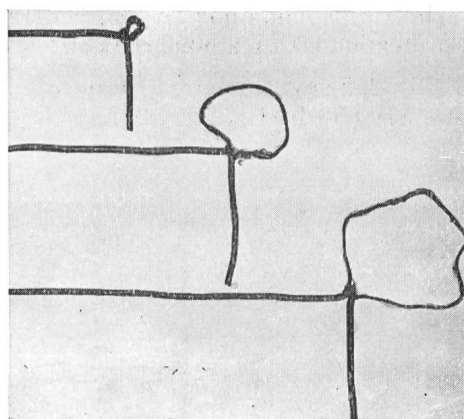
Fig. 30.

Le coup de foudre en lui-même et le chemin suivi par la foudre n'ont rien de particulier, sauf une déformation toute spéciale d'une antenne intérieure qui fut parcourue par la décharge. L'antenne (1) était fixée comme l'indique la fig. 29 au plafond d'une mansarde à l'aide de clous en fer (2). Après le coup de foudre, le propriétaire constata qu'à chaque angle l'âme en cuivre toronnée du fil isolé était sortie de la gaine de caoutchouc pour former une boucle de diamètre allant jusqu'à 8 cm, sans offrir aucune solution de continuité sur les

Cas 138—32, Habstetten, trois tronçons de l'antenne montrant la déformation subie aux angles.

tronçons rectilignes (fig. 30). Il faut attribuer cette déformation à l'effet dynamique du courant de décharge de très forte intensité.
