Zeitschrift: Bulletin de l'Association suisse des électriciens
Herausgeber: Association suisse des électriciens
Band: 24 (1933)
Heft: 21

Die Korrosionserscheinungen an Heisswasserspeichern.

Von R. Scherrer, Schwanden.

Es wird gezeigt, dass die Korrosion (das Rosten) der verzinkten Eisenkessel von Heisswasserspeichern nicht auf schlechte Qualität der Verzinkung, sondern auf die besonderen Betriebsbedingungen der Heisswasserspeicher und auf die Zusammensetzung des Wassers zurückgeführt werden muss. Ueberall, wo die Zusammensetzung des Wassers auf Korrosionsgefahr weist, sollten verzinnte Kupferkessel zur Verwendung kommen, die korrosionssicher sind.

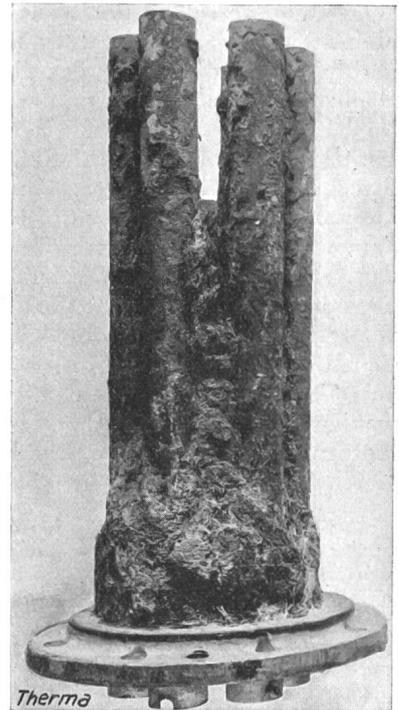
Es wird sehr häufig ein Kalkniederschlag gefunden, der nur bis zu einer gewissen Stärke an den Wandungen haftet, um dann schieferig abzulättern (Fig. 5). Dabei bleibt fast immer etwas Metall an den abfallenden Kalkschiefern hängen. Das Ablättern des Belages wird an den Heizkörpern besonders begünstigt, weil an ihnen die intensive Gasentwicklung auftritt. Die an den Heizkörpern entstehenden Gasblasen sprengen den Kalkniederschlag manchmal auch dann, wenn er an und für sich keine schieferige Struktur aufweist. In solchen Fällen erhalten die Gase immer wieder Zutritt zur Verzinkung, wodurch ihre Auflösung einsetzt.

Fig. 5.
Heizeinsatz mit starkem Kalkansatz
und Rostwarzen.

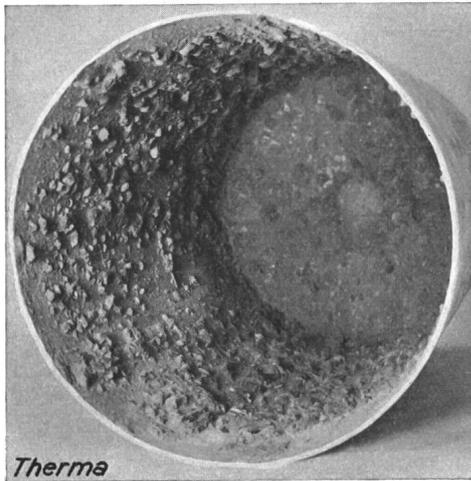
Fig. 6.

Innenkessel aus verzinktem Eisen mit typischer Sauerstoffkorrosion (Rostwarzen).

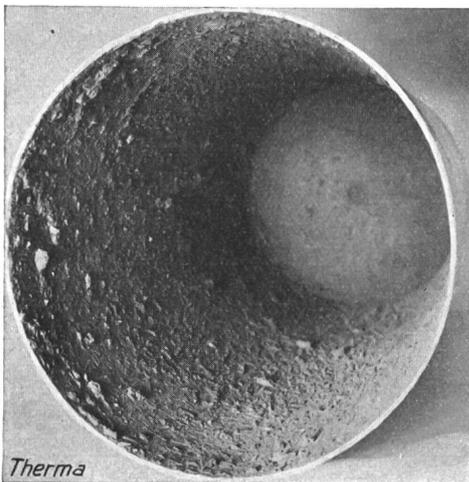
Fig. 7.

Innenkessel aus verzinktem Eisen mit typischer Sauerstoffkorrosion (Rostwarzen).

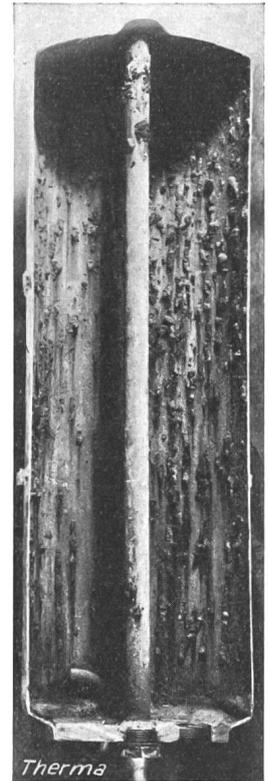
Fig. 7a.

Innenkessel aus verzinktem Eisen mit Sauerstoffkorrosion (Längsschnitt) nach 2jähriger Betriebszeit.

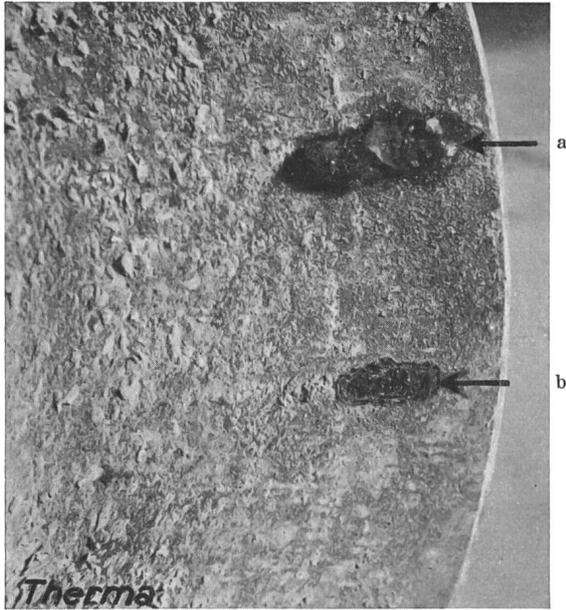
Fig. 8.

- a Unverletzte Rostwarze.
b Rost abgekratzt zur Sichtbarmachung des Materialangriffes.

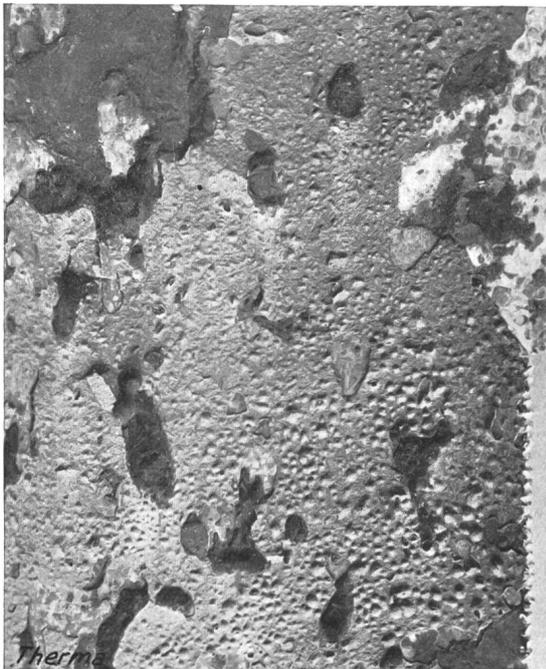
Fig. 9.

Verzinkte Innenwand mit Blasenbildung im Zinküberzug.

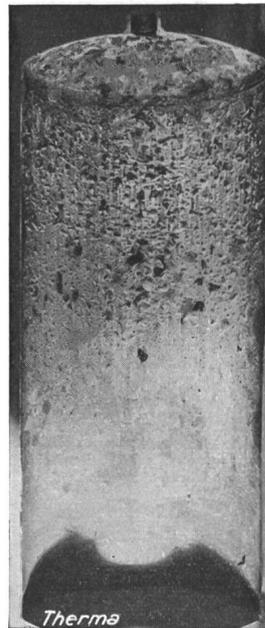
Fig. 10.

Innenkessel mit blasenförmiger Korrosion im Ober-
teil. Untere Partie intakt
und mit leichter Kalk-
schicht bedeckt.

während bei andern keine Oeffnung an der Oberfläche festgestellt werden kann (Fig. 10 und 11). Fig. 10 stellt eine jüngere Stufe dar, während bei Fig. 11 der Prozess bereits weiter fortgeschritten ist.

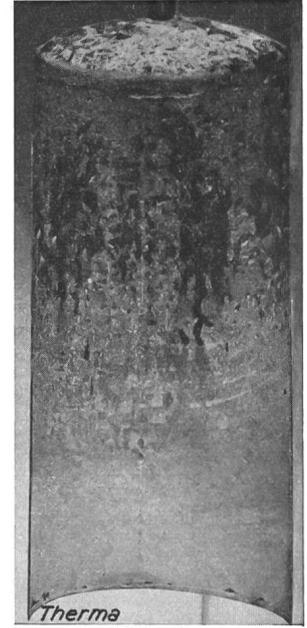
Fig. 11.

Wie Fig. 10. Prozess weiter
fortgeschritten. Unterer Teil
des Innenkessels ebenfalls
noch ohne Korrosions-
erscheinung.

Ein in dieser Weise angegriffener Zinküberzug löst sich an den Stellen, an welchen die Blasenbildung stark vorgeschritten ist (z. B. Fig. 11), leicht in ganzen Blättern ab. Unter den frisch abgefallenen Zinkblättern findet man jedoch keine Rostbildung; diese ist auf die einzelnen Warzen konzentriert. Betrachtet man eine solche Zinkschiefer von hinten, d. h. von der Eisenseite her, so findet man, dass sie hohl ist. Bei den grösseren Blasen kann man im Innern häufig auch eine Kalkablage antreffen wie z. B. in Fig. 13, welche die in Fig. 12 mit Pfeil angedeutete Blase von der Eisenseite her

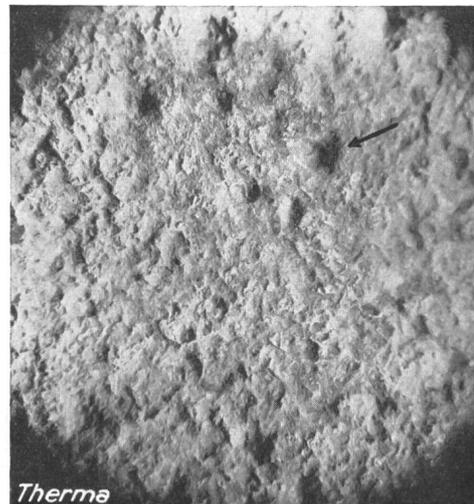
Fig. 12.

Verzinkung mit Blasenbildung von der Wasserseite her gesehen.
Vergrößerung ca. 2fach.

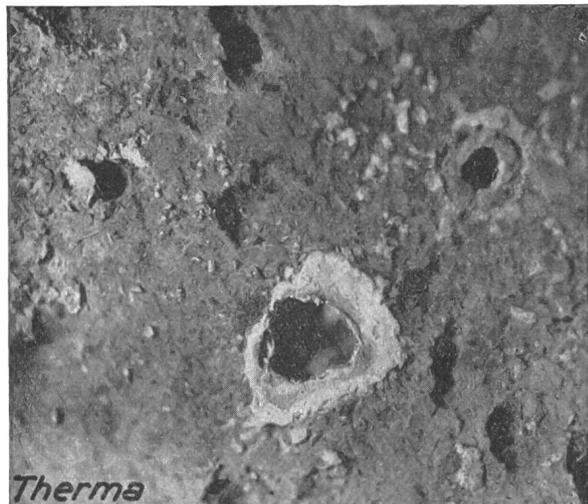
Fig. 13.
Zinkschicht von Fig. 12 von der Eisenseite her gesehen.
Vergrößerung ca. 80fach.

zeigt. Der weisse Ring um die Vertiefung besteht aus Kalk. Andere, kleinere Blasen zeigen im Innern nur einen leichten Ansatz von Kristallen, wie in Fig. 14, die eine solche in ca. 100facher Ver-

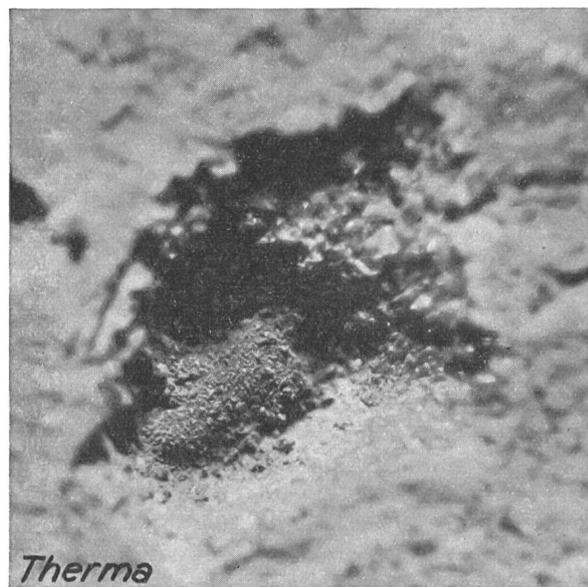
Fig. 14.
Zinkblase von innen (Wasserseite) gesehen.
Vergrößerung ca. 100fach.

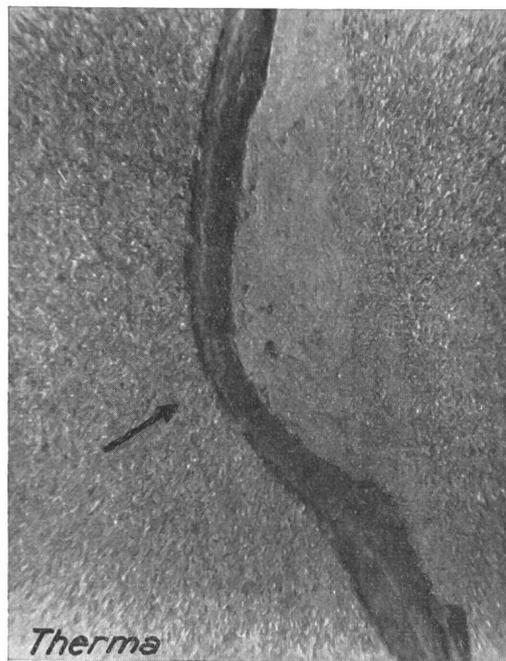
Fig. 15.
Schnitt durch ein Stück abgeblätterte Zinkschicht.
Vergrößerung ca. 20fach.

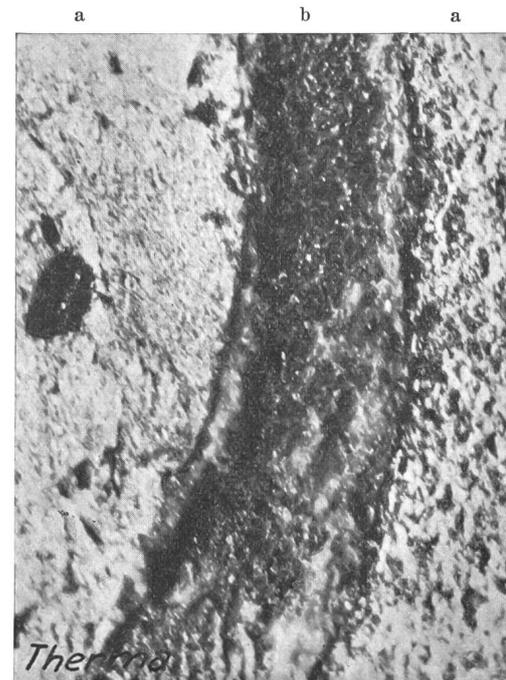
Fig. 16.
Schnitt durch ein Stück abgeblätterte Zinkschicht.
Vergrößerung ca. 100fach.
a Einbettungsmetall.
b Zinkschicht.

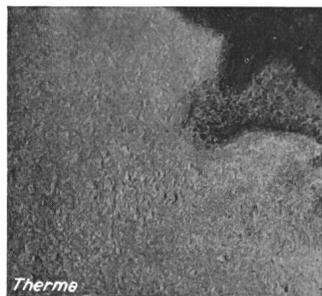
Fig. 25.
Von Zitronensäure angegriffene
Emaille.
Vergrösserung ca. 5fach.

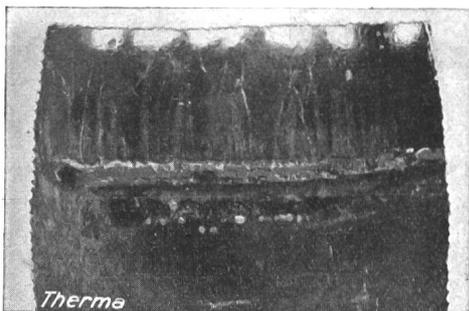
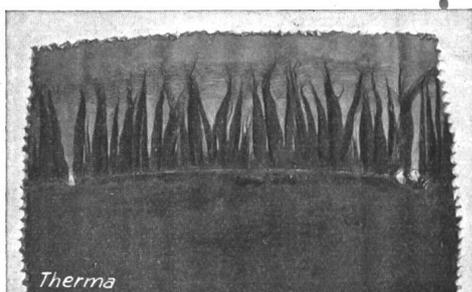
Fig. 29.

Die Folge der Druckbeanspruchung des Innensessels sind Haarrisse, die Fig. 29 sehr deutlich zeigt. Man hat hier ein geradezu ideales Bild des Kraftlinienverlaufes im Material. Fig. 30 zeigt vergrößert das Netzwerk von Haarrissen in der Spitze

Haarrisse in einem emaillierten Kessel.

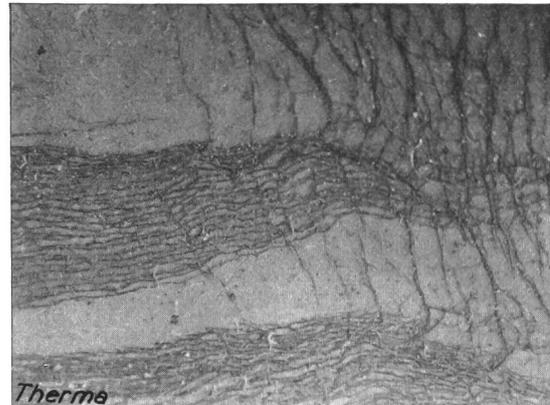
Fig. 30.

Haarrisse der Fig. 29. Vergrößerung ca. 2fach.

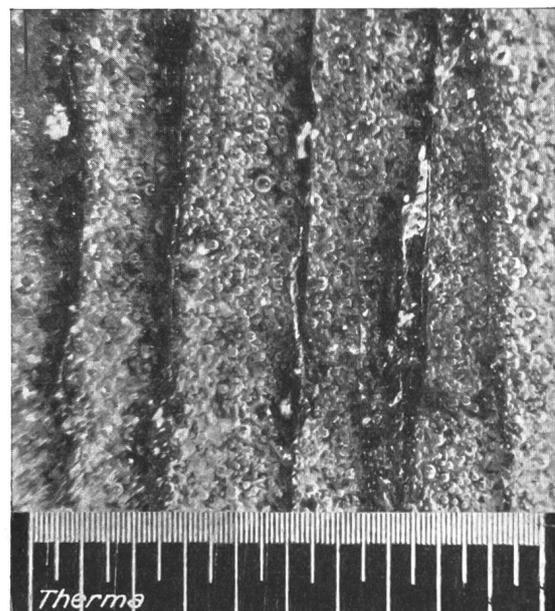
Fig. 31.

Haarrisse der Fig. 29. Vergrößerung ca. 66fach. 1 Teilstrich des abgebildeten Maßstabes = 0,01 mm.

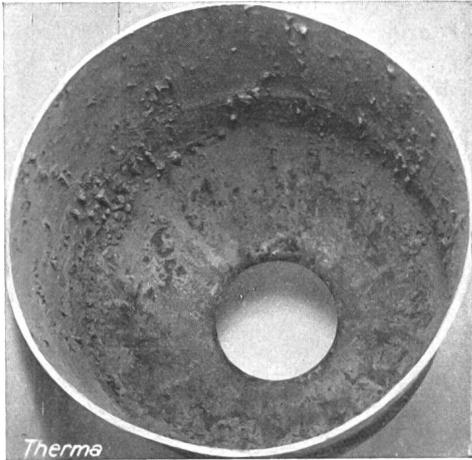
Betriebszeit die typischen Rostwarzen der Sauerstoffkorrosion (Fig. 32). Bei andern Apparaten wurde die Emaille einfach abgetragen, ähnlich wie in Fig. 25 und 26, und die Rostung tritt an den Stellen, an welchen der Ueberzug bereits durchbrochen ist, mehr punktförmig auf, z. B. im Kessel

Fig. 32.
Emaillierter Innenkessel mit Rostwarzen.

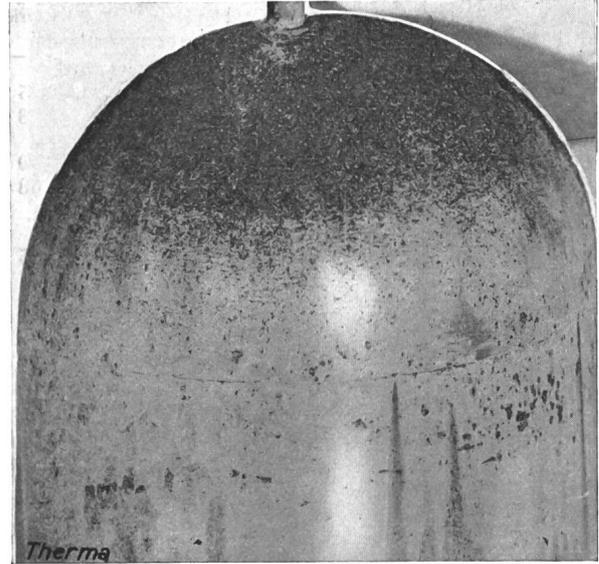
Fig. 34.
Kuppe des Kessels Fig. 33.

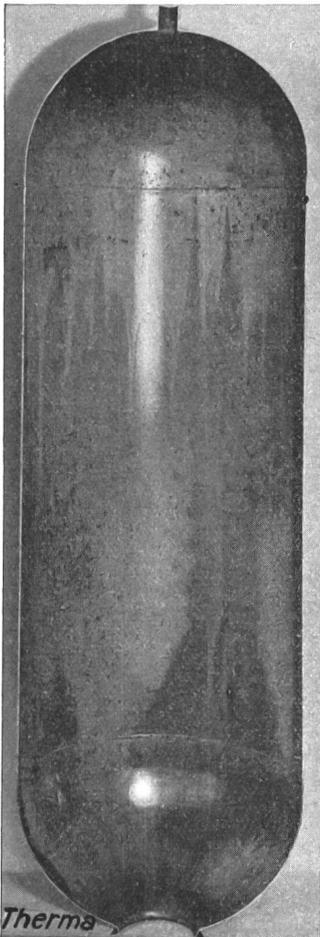
Fig. 33.
Emaillierter Innenkessel mit Punktrostung nach einjährigem Betrieb.

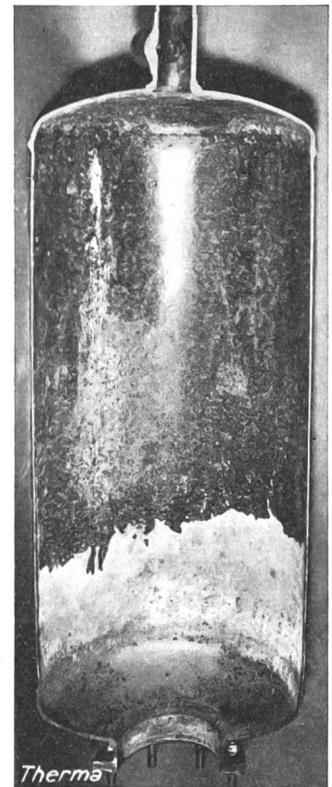
Fig. 35.
Emaillierter Innenkessel mit Punktrostung nach 8monatigem Betrieb.

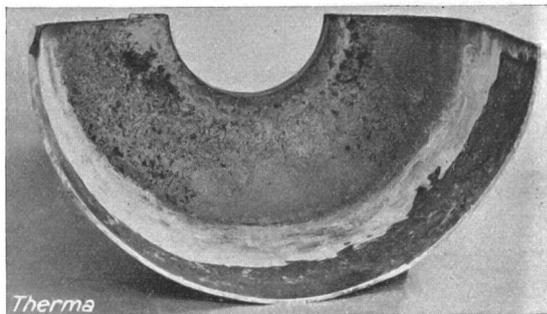
Fig. 36.
Bodenstück des Kessels Fig. 35 mit Rostflecken.

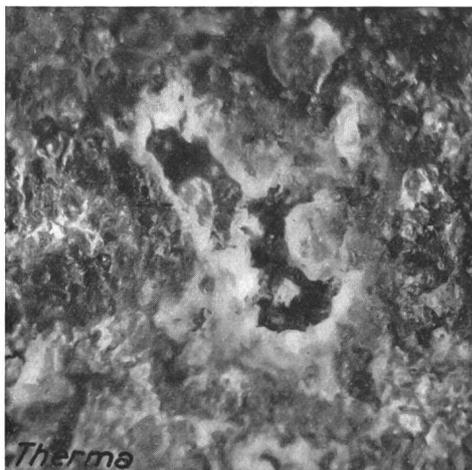
In Fig. 37 ist eine Korrosionsstelle in der Emaille dieses Apparates 70fach vergrössert. Man erkennt, wie die Emaille durchgefressen wurde

Fig. 37.
Korrosionsstelle in der Emaille in der Wand des Heisswasserspeichers Fig. 35.
Vergrößerung ca. 70fach.

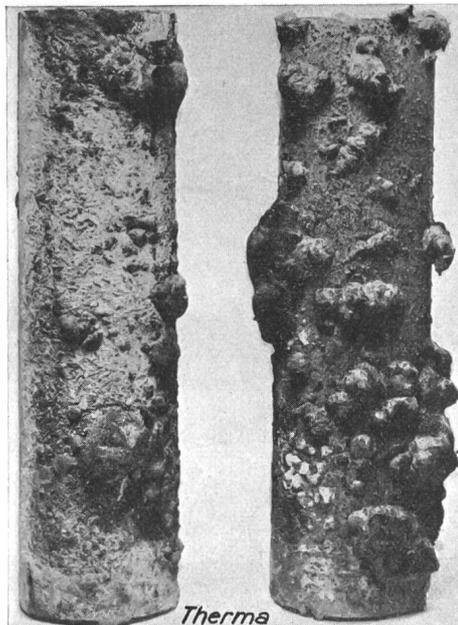
tragen (Fig. 38). Das Rohrstück links war mit säurefester, dasjenige rechts mit gewöhnlicher Emaille überzogen.

Fig. 38.
Korrosionen an emaillierten Versuchsrohren.
Links «säurefeste» Emaille, rechts gewöhnliche Emaille.
