**Artikel:** Une explosion d'interrupteur dans une sous-station des Services Electriques de la Ville de Winterthur  
**Autor:** Howald, W.  
**DOI:** <https://doi.org/10.5169/seals-1057486>

### Une explosion d'interrupteur dans une sous-station des Services Electriques de la Ville de Winterthur.

Par W. Howald, Winterthur.

La sous-station principale 45/3 kV du Service de l'Electricité de Winterthur a été le théâtre, le 16 janvier 1936, d'une interruption d'exploitation

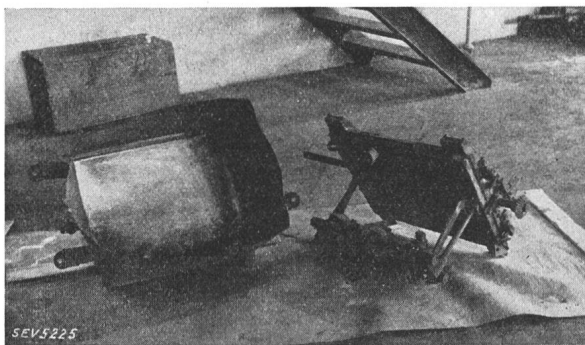
Fig. 4.  
Ce qui reste de l'interrupteur, après son démontage.

Bien que la quantité d'huile qui s'enflamma ne dépassât pas 60 litres, la puissance de l'explosion renversa en les démolissant les parois de la cellule. Les fig. 3, 4 et 5 permettent de se faire une idée des dégâts survenus. — L'huile qui s'écoulait prit feu à son tour et enfuma entièrement les 3 étages

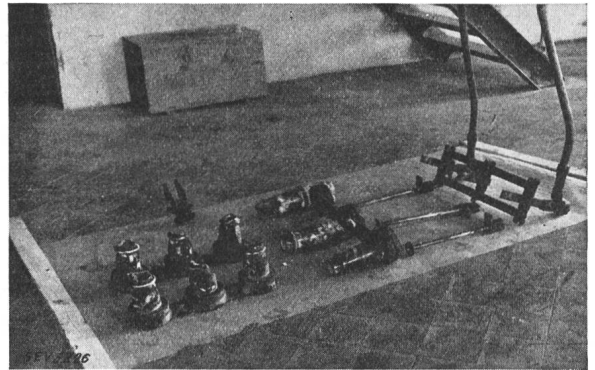
Fig. 5.  
Ce qui reste du sectionneur monté au-dessus de l'interrupteur de fig. 3.

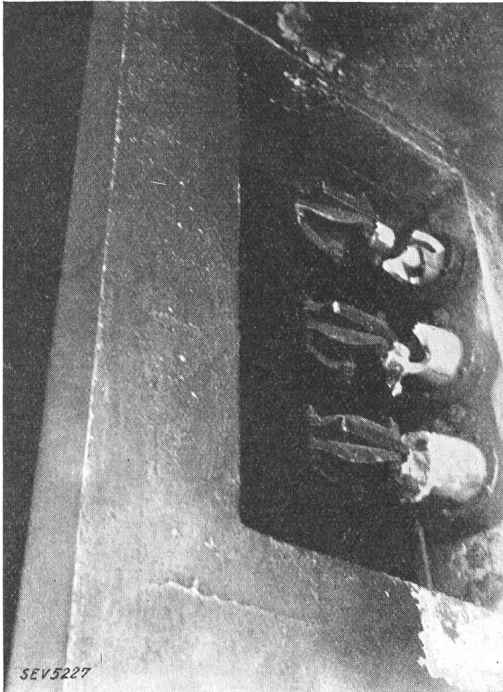
Fig. 7.

Isolateurs démolis à la suite de courts-circuits sur la barre «Sulzer».
