A propos d'un commencement d'incendie dans une soute à coke.

Le 26 juillet, le feu a pris dans la soute à coke de la maison d'habitation Niesenstrasse 3 à Thoune, d'une façon qui mérite d'être relatée en détail.

Pour rechercher la cause de ces phénomènes qui auraient pu avoir des conséquences fatales pour l'équipe de secours, les Services Industriels de Thoune demandèrent au secrétaire général de l'ASE et de l'UCS de procéder à une enquête qui eut lieu en collaboration avec l'Inspectorat des installations à courant fort. En voici les résultats:

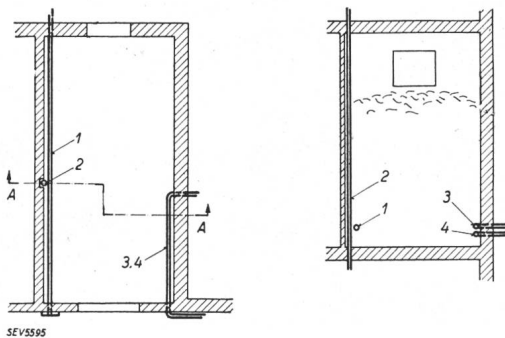
1 Tuyau protecteur du câble. 2 Tuyau d'évier. 3 Conduite de gaz. 4 Conduite d'eau.

La disposition de la soute à coke ressort des figures 1 et 2. Sur la gauche de la soute, un tuyau de fer, protégeant le câble de raccordement au réseau, est fixé au mur à environ 25 cm au-dessus du sol en béton. Un tuyau d'évier, vertical, croise le tuyau en fer à quelques cm de distance.

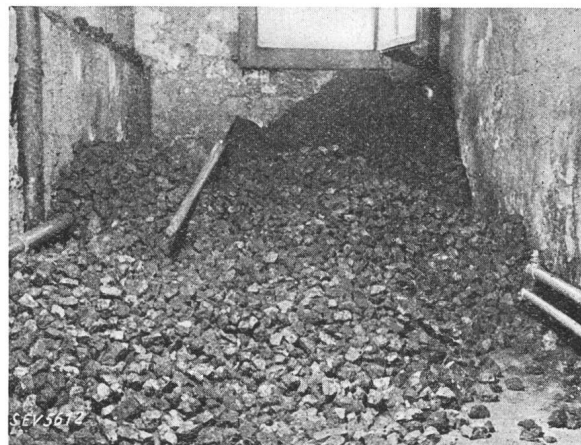
A gauche, le tuyau protecteur et le tuyau d'évier; à droite, les conduites de gaz et d'eau.

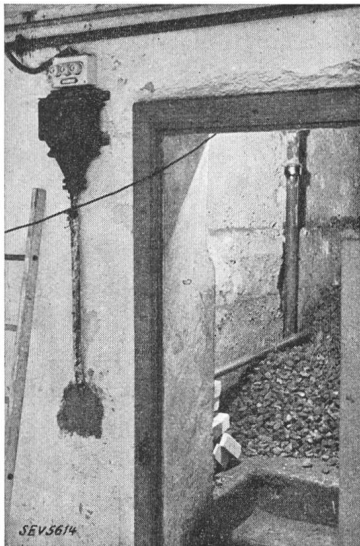
Fig. 4.

Coup d'œil à travers la porte de la soute. A gauche, le câble et la boîte d'extrémité.

Dès que les pompiers se furent retirés, le câble d'amenée fut déterré pour voir s'il n'avait pas souffert. Sur le tronçon traversant la soute, le guipage de jute imprégnée était fortement usé, de sorte que l'armure devait toucher le tuyau de protection en plusieurs endroits. Comme il ne présentait aucun autre défaut, il fut immédiatement remis en place. Dans la suite, les organes des Services Industriels examinèrent

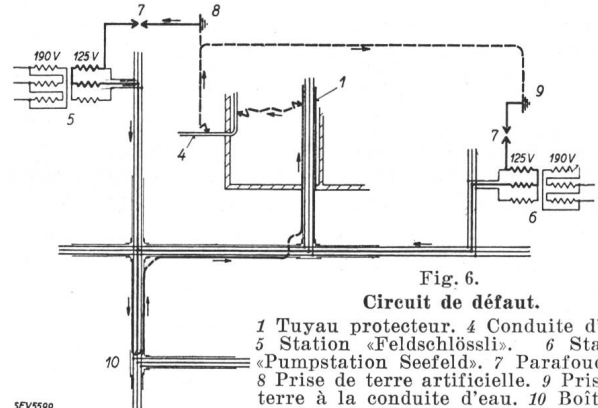
Fig. 6.

encore le réseau. Dans les deux stations «Feldschlössli» et «Pumpstation Seefeld», les parafoudres étaient percés, de sorte que la phase «rouge» était directement à la terre. En outre, on constata sur une autre phase un défaut d'isolement dans la boîte de dérivation du bâtiment vis-à-vis de celui en cause, défaut qui disparut après remplacement de la boîte. Au moment où l'incendie se déclara, il devait donc exister

un double défaut dans le réseau. D'une part, la phase «rouge» était à la terre dans les deux stations et, d'autre part, une autre phase était en liaison directe avec l'enveloppe du câble, par conséquent aussi avec le tuyau de protection dans la soute à coke, le circuit étant fermé par le coke entre le tuyau de protection et la conduite d'eau (fig. 6). Par suite du passage de courant, le coke s'échauffa et, la hauteur du tas de coke formant obstacle à la dissipation de la chaleur produite, la température du coke augmenta jusqu'à développement des gaz ayant provoqué l'alarme. La surface de contact du coke avec la conduite d'eau étant plus faible que celle avec le tuyau de protection, le développement de chaleur devait se concentrer en premier lieu aux abords de cette

Circuit de défaut.

- 1 Tuyau protecteur. 4 Conduite d'eau.
- 5 Station «Feldschlössli». 6 Station «Pumpstation Seefeld». 7 Parafoudres.
- 8 Prise de terre artificielle. 9 Prise de terre à la conduite d'eau. 10 Boîte de raccordement défectueuse.

En considérant ce cas, on ne peut s'empêcher de se demander comment y parer. Pour la soute en question, c'est bien simple: déplacer le tuyau protecteur hors de la soute

ou le relier par une solide connexion de section suffisante à la conduite d'eau. Cependant cela ne suffit pas pour prévenir d'une façon générale de tels cas. En outre, la première solution n'est pas satisfaisante au point de vue de la protection des personnes: la tension du réseau peut tout aussi bien s'établir, lors d'un défaut, entre le tuyau de protection et un autre objet métallique (conduite d'eau ou de gaz, tuyau d'évier, etc.) dans son voisinage. Il est intéressant de constater que, si la tension du réseau avait été deux fois plus élevée (250 V), le courant de défaut aurait aussi été doublé; d'autre part, à puissance égale les coupe-circuit n'auraient dû être dimensionnés que pour un courant deux fois moindre, de sorte qu'ils auraient probablement fonctionné et coupé le défaut avant que l'incendie ne se déclare. Toutefois cela ne suffirait pas pour assurer la protection des personnes, et, plus généralement lorsque le courant de défaut est trop faible pour faire fondre les fusibles.

Le seul moyen radical d'éviter de telles surprises est la mise à la terre par le neutre (neutrage) prévue par la nouvelle ordonnance fédérale, ou tout au moins la mise à la terre des points neutres des transformateurs dans les stations, prescriptions établies entre autre pour éviter des accidents de ce genre.

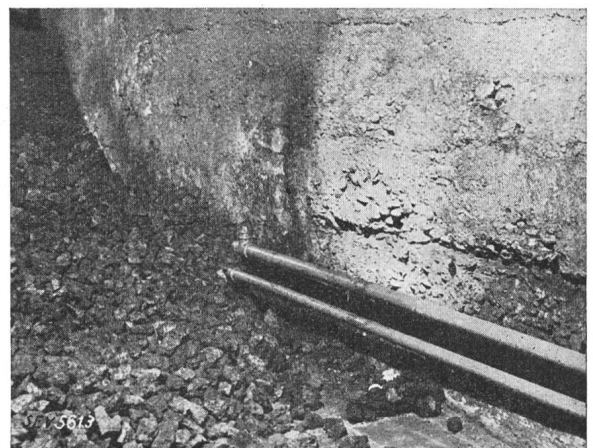
Fig. 7.

conduite. Fig. 7 prouve bien, que cela fut le cas, le mur en béton se désagrègeant en cet endroit, ce que l'on ne constate nulle part ailleurs. Au dire des témoins, c'est aussi là que les lueurs furent les plus intenses; le mur y était si chaud que des heures après on ne pouvait encore le toucher.

Les conduites d'eau et de gaz.

Au-dessus de celles-ci la tache (claire) où le mur se désagrège.
