Artikel: Die Lebensdauer der Kohleschleifstücke von Trolleybus-Stromabnehmern
Autor: Werdenberg, W.
DOI: <https://doi.org/10.5169/seals-1056700>

Die Lebensdauer der Kohleschleifstücke von Trolleybus-Stromabnehmern

Von *W. Werdenberg*, Winterthur

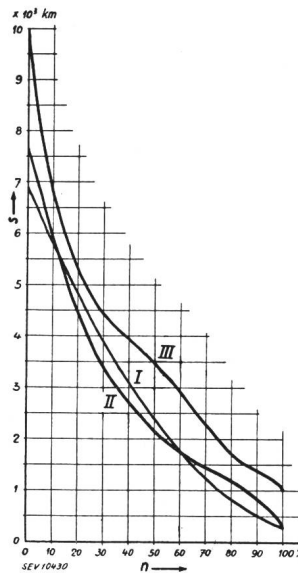
Fig. 2.

Fig. 2 zeigt die Lebensdauer der Kohleschleifstücke der 3 eingehender geprüften Fabrikkate. Darin sind von jedem Kohleschleifstück die Fahrleistungen in km der Grösse nach geordnet aufgetragen. Auffallend ist, dass die Lebensdauer aller 3 Fabrikkate stark, d. h. zwischen rund 500 km und rund 10 000 km schwankt. Die Ursache dieser grossen Schwankungen konnte bisher nicht einwandfrei gefunden werden; sicher ist, dass, neben Ungleichheiten in der Fabrikation der Kohleschleifstücke, vor allem die Witterung von grossem Einfluss ist. Obwohl die Kurven nicht wesentlich voneinander abweichen, zeigt ein Vergleich der Mittelwerte doch, dass das Fabrikat III den andern Fabrikkaten überlegen ist (Tabelle I).

Lebensdauer in km von Kohleschleifstücken am positiven Fahrdraht. Fabrikkate I, II, III.

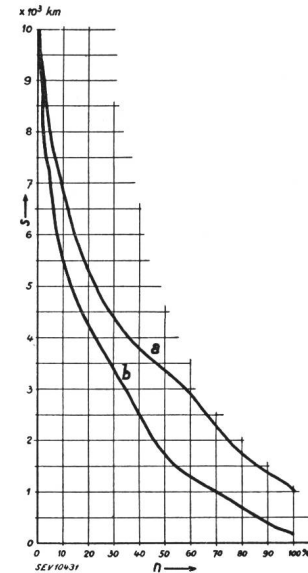
Fig. 3.

Einfluss von Fahrleitungsfehlern auf die Lebensdauer von Kohleschleifstücken. a Lebensdauer bei idealer Fahrleitung. b Lebensdauer bei fehlerhafter Fahrleitung.

Den Einfluss der eigentlichen Fehler zeigt Fig. 3, wo die Lebensdauer der Schleifstücke mit und ohne

schadhafte Kohlen der Grösse nach geordnet aufgetragen ist. Der Einfachheit halber ist nur die Lebensdauer der am positiven Fahrdrabt liegenden Kohlen dargestellt. Deutlich ist zu erkennen, wie sich die Fehler der Fahrleitung in einer Verkürzung der Lebensdauer bemerkbar machen. Die mittlere Lebensdauer beträgt trotz sorgfältiger Ueberwachung der Leitung nur noch 2625 km, ist also rund 30 % kleiner als bei der fehlerfreien Fahrleitung.

Durch sorgfältige Ueberwachung der Kontaktleitung und vor allem durch Verbesserung der Konstruktionen in Richtung einer Verminderung der Anzahl Querschnittsveränderungen lässt sich die Lebensdauer noch erhöhen.
