Le bombardement de Schaffhouse du 1^{er} avril 1944 et ses répercussions sur l'exploitation du Service de l'électricité de la ville

Par A. Zeindler, Schaffhouse

M. A. Zeindler, directeur du Service de l'électricité de la Ville de Schaffhouse, présente un aperçu de l'organisation de la protection aérienne industrielle de cette entreprise électrique, que le terrible bombardement de Schaffhouse du 1^{er} avril 1944 a mise brusquement à l'épreuve. L'auteur décrit le bombardement, ses effets et les mesures qui furent prises, ainsi que la mise en action des dispositifs de protection. Il en tire des conclusions visant à perfectionner les mesures de protection. D'une façon générale, l'organisation prévue a joué parfaitement et chacun a agi avec discernement et promptitude, ce qui a permis d'éviter de plus grands dégâts et de remettre rapidement en état les installations de distribution.

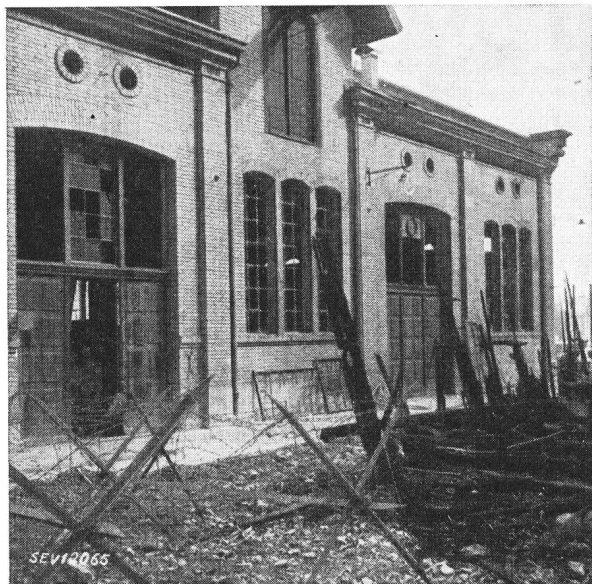
Fig. 6.

Façade Sud de l'usine B avec les restes de la baraque incendiée

Derrière l'usine B, plusieurs bombes explosives et incendiaires avaient provoqué un incendie, qui détruisit une baraque, ainsi qu'un poteau où s'opérait le passage entre le câble et la ligne aérienne de la seconde liaison à 10 kV avec la sous-station de Galgenbuck des EES. La destruction de ce poteau ne fut constatée que plus tard. Le 2 avril, cette ligne fut encore en service pendant deux heures sous une charge de 1200 kW. Au cours d'un contrôle ultérieur, on constata que l'isolation du câble était complètement carbonisée sur une dizaine de mètres!

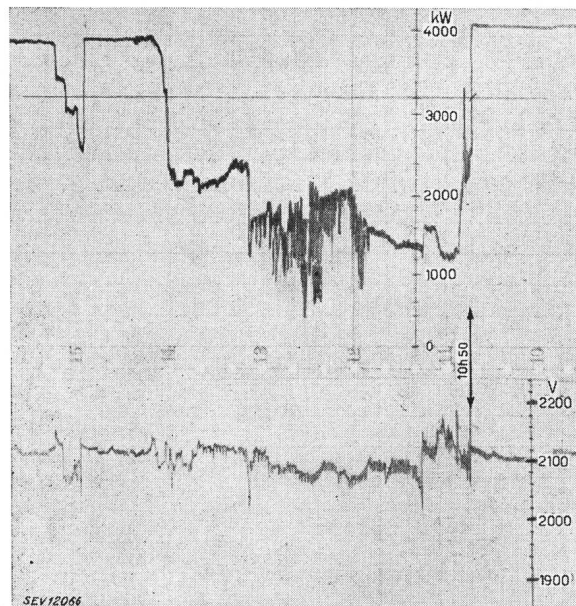
Fig. 7.

La première variation importante de la tension, provoquée probablement par le bombardement en Thurgovie, s'est produite à 10 h 50. Elle fit déclencher l'interrupteur de couplage par le relais d'impédance et supprima ainsi l'exploitation en parallèle de la NOK et du Service de l'électricité de la ville. Dès ce moment, le quartier industriel d'Ebnat ne fut plus alimenté que par la NOK, à partir de la sous-station de Galgenbuck des EES. Quelques minutes plus tard, à 10 h 54, commença le bombardement de Schaffhouse, qui dura environ 40 secondes. La brusque diminution de la charge et les oscillations de tension furent causées directement par ce bombardement. Dans certains cas, comme à la Fabrique de ficelle de Flurlingen, les postes de transformation furent sectionnés intentionnellement par le personnel des fabriques, tandis que des disjoncteurs déclenchèrent automatiquement quelques-unes des lignes alimentant la ville. La ligne directe Galgenbuck-Ebnat par câble à 10 kV fut interrompue à Galgenbuck immédiatement après le bombardement. (Voir le rapport des Entreprises électriques schaffhousoises et nos conclusions, au chapitre 4.)

Production du Service de l'électricité de Schaffhouse

En haut: Puissance fournie. En bas: Tension.

10 h 50: Bombardement en Thurgovie; déclenchement automatique de l'interrupteur de couplage.

10 h 54: Bombardement de Schaffhouse; courts-circuits dans les câbles d'alimentation, les postes de transformation et les câbles de distribution.

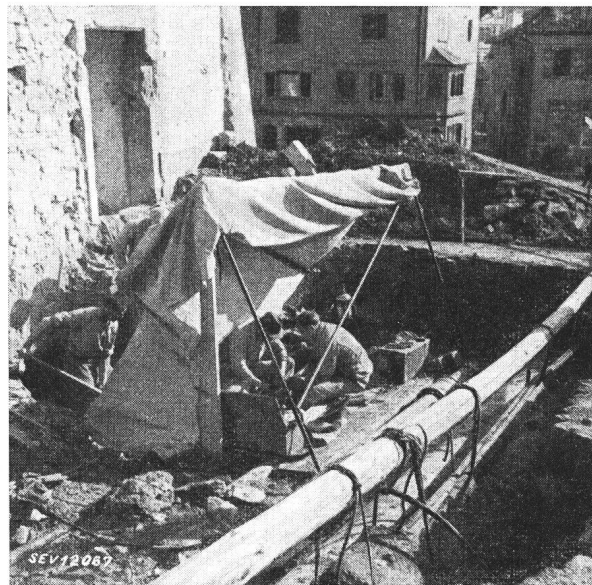
Fig. 8.

En ce qui concerne les dégâts causés par les bombes, nous mentionnerons notamment les suivants: A la Beckenstube, une bombe explosive creusa un profond entonnoir qui provoqua la chute du mur de la cave et détruisit les canalisations de gaz et d'eau, ainsi qu'un câble à haute tension et deux câbles secondaires. Il a fallu tout d'abord suspendre les câbles au niveau normal et les réparer provisoirement (figure 8). Le câble à haute tension n'a pu recevoir un manchon définitif que lorsque le mur de la cave eut été rétabli et l'entonnoir remblayé jusqu'au niveau normal de la tranchée. Quant

Dégâts causés par les bombes à la Beckenstube

aux câbles secondaires, on a dû leur insérer des tronçons plus courts reliés par des manchons.

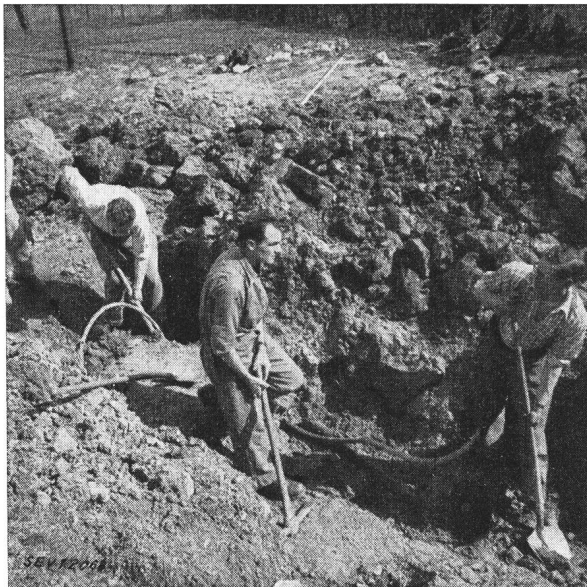
Fig. 9.

Une bombe explosive tombée à Urwerf sur le chemin de l'Engeweiher (figure 9) creusa également un grand entonnoir. Le câble téléphonique et de signalisation conduisant au bâtiment de l'appareillage de l'usine fut coupé et le câble armé de

10 kV, $3 \times 150 \text{ mm}^2$ Cu fut étiré d'environ 30 cm, par suite de sa compression au fond de l'entonnoir, mais demeura intact extérieurement. Le câble de force motrice $3 \times 200 \text{ mm}^2$ Cu fut tellement étiré, qu'il fut arraché d'un manchon situé 40 m plus loin.

Entonnoir à Urwerf

avec câbles téléphoniques et de signalisation endommagés, câble de force motrice arraché de son manchon et câble à 10 kV étiré.

Les trois fils du câble à 10 kV furent essayés par la suite sous courant continu à 30 kV, pendant 20 minutes contre la terre et l'armure de plomb. Cet essai ne fournit toutefois pas l'assurance que l'isolation de ce câble étiré soit encore intacte et il se peut que des déplacements et des fissures des couches isolantes ne se décèlent que plus tard, par suite

de refluements de la masse isolante et de sollicitations mécaniques provoquées par des effets thermiques. Toutefois, pour des raisons d'exploitation, on a renoncé à choisir une tension d'essai plus élevée et décidé de laisser provisoirement ce câble

en service, sans poser de tronçon intermédiaire à la place du tronçon étiré.

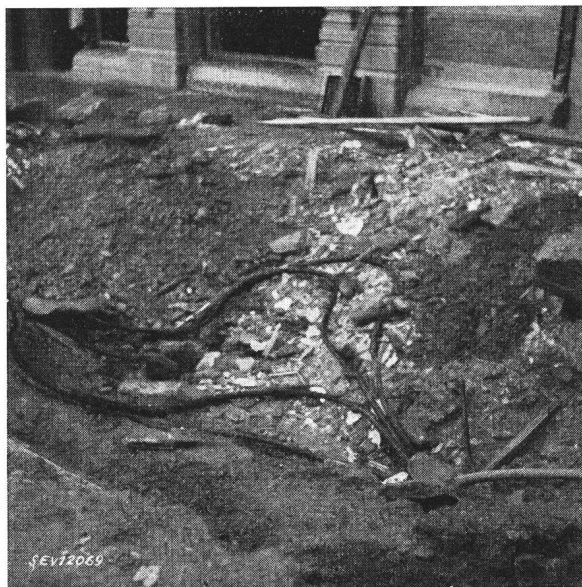
Fig. 10.

Dégâts causés par les bombes à la Fronwagplatz
Câble à basse tension réparé provisoirement.

A l'extrémité ouest de la Fronwagplatz, une bombe explosive déchira une partie des câbles à basse tension. Après les réparations provisoires (figure 10), il a fallu remplacer des tronçons d'environ 7 m, car la bombe avait non seulement étiré ces

câbles, mais provoqué en outre de petits plissements en zigzag.

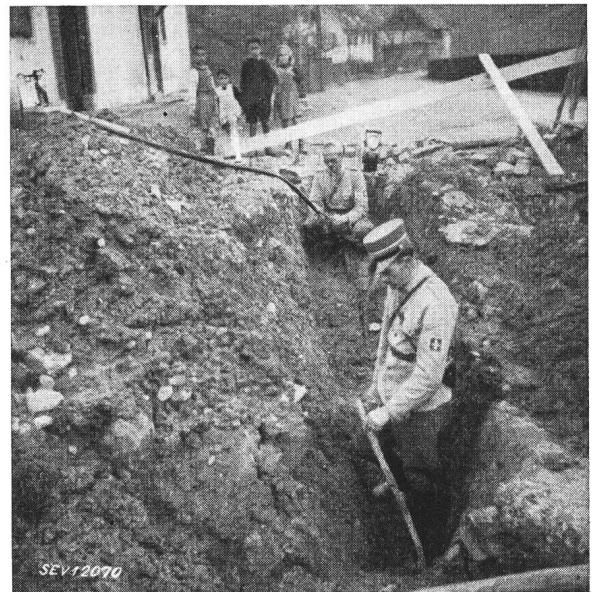
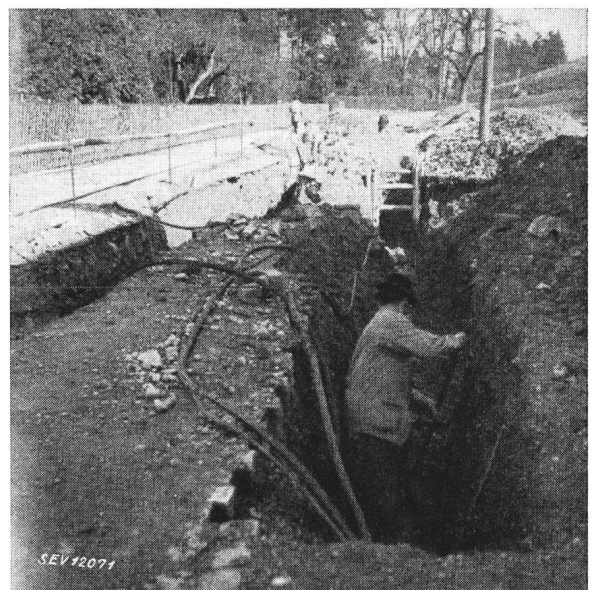
Dégâts causés par les bombes à la Sonnenburggutstrasse

A la Sonnenburggutstrasse, plusieurs bombes explosives et incendiaires endommagèrent la canalisation d'eau, ainsi que les câbles à haute et à basse tension sur une longueur d'environ 60 m (figures 11 et 12). Les armures de plomb des câbles furent brûlées et les fils de cuivre fondirent complètement. A cet endroit, les dégâts étaient si considérables que les câbles secondaires provisoirement réparés durent être mis à nouveau hors service pour permettre les importants travaux d'excavation nécessaires, de sorte que ce quartier fut le dernier à être alimenté à nouveau en énergie électrique, trois jours après le bombardement.

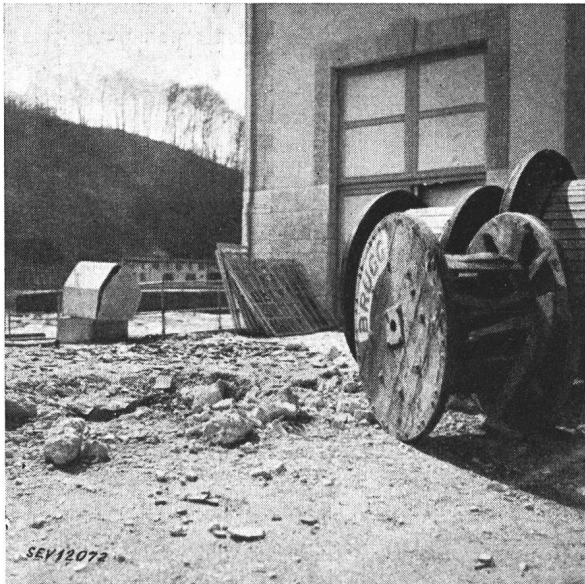
Au total, 16 câbles posés dans des tranchées sous couverture de briques furent détruits par des bombes et deux couches d'un câble sur bobine entreposé devant l'usine C furent endommagées par des éclats (figure 13). Certains dégâts à la seconde couche de ce câble n'apparurent que lorsque de l'huile se mit à suinter des petites piqûres d'éclats

Fig. 13.
Bobine de câble endommagée
