## Einsturz der Oberwasser-Kanalmauer des Elektrizitätswerkes Brugg am 14. März 1944

Mitgeteilt von der Direktion der Industriellen Betriebe der Stadt Brugg

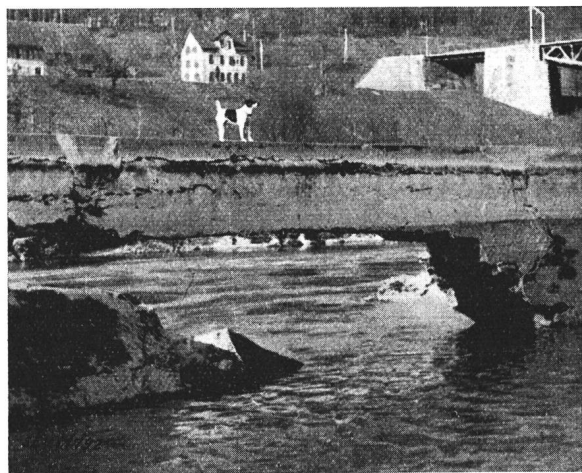
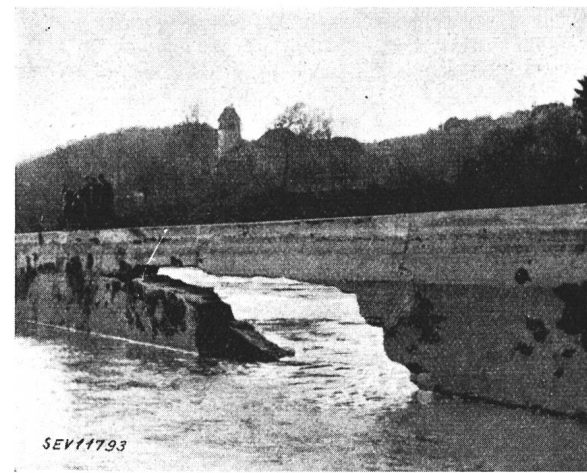
Fig. 4 und 5.

Blick vom Oberwasserkanal gegen die beschädigte Kanalmauer
