**Artikel:** Betriebserfahrungen mit Kaskaden-Messwandlern  
**Autor:** Pfiffner, E.  
**DOI:** <https://doi.org/10.5169/seals-1056485>

## Betriebserfahrungen mit Kaskaden-Messwandlern

Vortrag, gehalten an der Diskussionsversammlung des SEV vom 7. Oktober 1944 in Luzern,  
von E. Pfiffner, Hirschthal

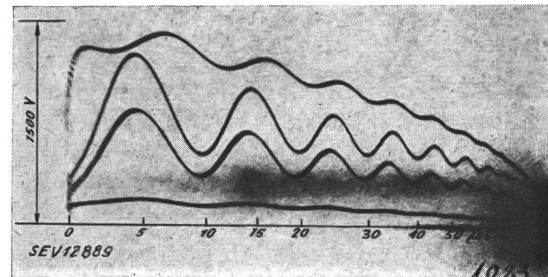
Fig. 8.  
Kathodenstrahl-Oszillogramm  
an 4 äquidistanten Anzapfungen Typ Ecs2

Die Tatsache, dass in Spannungswandlern hoher Isolationsfestigkeit bei Netzstörungen unter Umständen doch Windungsschlüsse auftreten können, gab Veranlassung zu Stossversuchen an Strom- und Spannungswandlern dieser Bauart. Fig. 8 zeigt das Oszillogramm des Potentialgefälles gegen Erde, aufgenommen an einem 4-stufigen Kaskaden-Spannungswandler des Typs Ecs2 an 4 äquidistanten Anzapfungen der Hochspannungswicklung. Die Aufnahme erfolgte bei niedrigen Stoßspannungen. Die Festigkeitsprüfung durch Stossentladungen von 300 kV wurde sowohl vom Spannungswandler Ecs2 66 kV als auch vom Stromwandler Jbb 66 kV mit Erfolg bestanden. Das Oszillogramm Fig. 9 zeigt

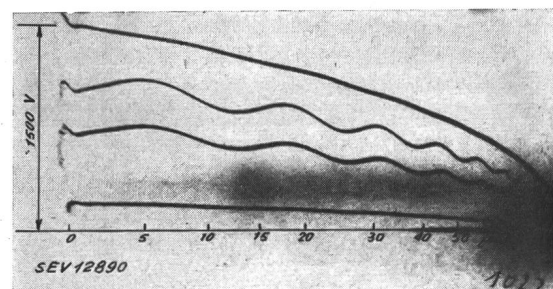
Fig. 9.  
Kathodenstrahl-Oszillogramm mit verstärkter Spulenkapazität  
an 4 äquidistanten Anzapfungen Typ Ecs2

eine gleichmässiger Potentialverteilung durch Vergrösserung der Spulenkapazität gegen Eisen. Am gleichen Wandler wurde ausserdem die niedrigste Resonanzfrequenz experimentell bestimmt und zu ungefähr 900 Hz festgestellt. Diese Frequenz liegt, speziell bei einem  $16^{2/3}$ -Hz-Netz, so hoch, dass sie betriebsmässig in keinem Falle störend wirken kann.
