Artikel: Phénomènes de corrosion observés sur la ligne de transport d'énergie é haute tension Muotathal-Iberg
Autor: Schilling, E.
DOI: <https://doi.org/10.5169/seals-1056516>

Phénomènes de corrosion observés sur la ligne de transport d'énergie à haute tension Muotathal-Iberg

Communication de la Station d'essai des matériaux de l'ASE (E. Schilling)

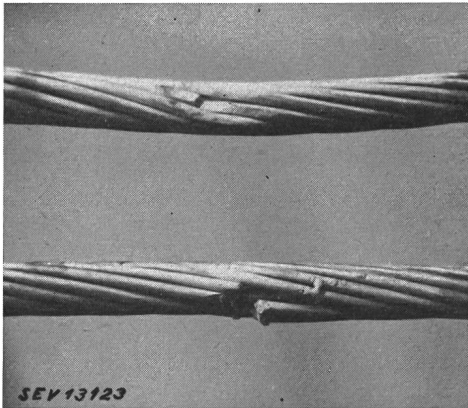
Fig. 1.

Conducteur en aldrey de 50 mm²

En haut: Conducteur détérioré par corrosion.
En bas: Conducteur détérioré par un arc de court-circuit; les perles de fusion sont visibles

La figure 1 montre la différence typique qui existe entre l'attaque par corrosion d'un conducteur câblé (en haut) et la détérioration de fils par un arc de court-circuit (en bas). La corrosion affecte de grandes surfaces légèrement concaves, qui s'adaptent bien à la gorge de l'isolateur, tandis que l'arc de court-circuit forme des trous irréguliers et des perles de fusion. L'attaque par corrosion représentée sur la figure 1 indique l'état de début, à partir duquel un fil est complètement rompu. On a toutefois également constaté des attaques de corrosion qui pénétraient jusqu'à la moitié de la section du conducteur. Observée au microscope, la surface de l'aldrey ressemble à celle d'une pièce en fer libérée de sa rouille.

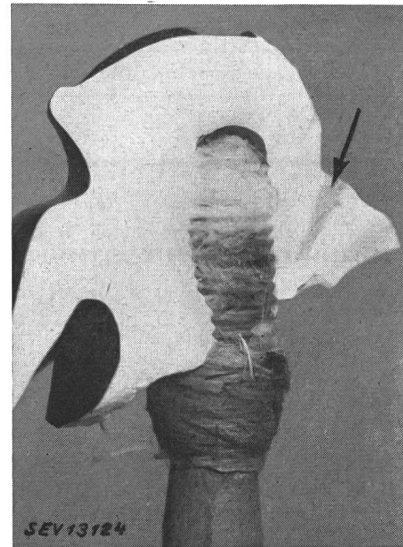
Fig. 2.

Surface fissurée dans la porcelaine

ment eut lieu sous 74 kV entre l'attache et la ferrure coudée (horizontalement, et non pas par-dessus la cloche de l'isolateur). Après avoir soigneusement ouvert les isolateurs, les endroits de perforation furent mis à nu (voir figures 2, 3 et 4). Il s'agissait de fissures dans la porcelaine, qui existaient longtemps avant l'essai. Il ne s'est pas formé un unique

canal de perforation, mais la surface fissurée présente au contraire sur une grande étendue des traces du passage du courant, qui aboutissent à des points où le chanvre du support était carbonisé.

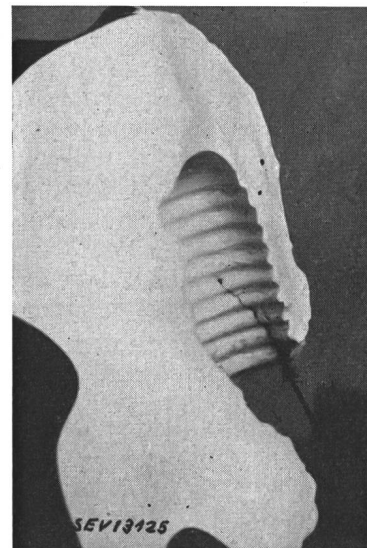
Fig. 3.

Fissure dans le trou de fixation du support

celaine. Nous ferons remarquer que des surtensions de brève durée, telles que des surtensions d'origine atmosphérique ou de couplage, ne doivent pas nécessairement provoquer des contournements par les mêmes chemins que lors de l'essai de contournement sous 50 Hz. Plus les chocs de tension qui atteignent un isolateur-support sont raides, plus la pointe de la surtension peut être élevée et atteindre par conséquent des valeurs qui provoquent une perforation de la porcelaine. Dans le cas qui nous occupe, il faut admettre que des surtensions d'origine atmosphérique ont provoqué la perforation des isolateurs-support, mais qu'il n'en résulta pas de court-circuit permanent, en raison de l'isolement des poteaux en bois. La porcelaine peut aussi avoir été fissurée par des actions purement mécaniques, par exemple à la suite d'une brusque baisse de température ou parce que le chanvre avait été trop fortement tassé (fissures par dilatation). Il est vrai que le Service de l'électricité de Schwytz avait procédé avec beaucoup de soin à la pose du chanvre et toujours prévu un jeu de 5 à 10 mm entre la tête de l'isolateur et l'extrémité de la ferrure. Néanmoins, la fissure dans le trou de support, visible sur la figure 3, paraît provenir d'une sollicitation mécanique, plutôt qu'électrique.

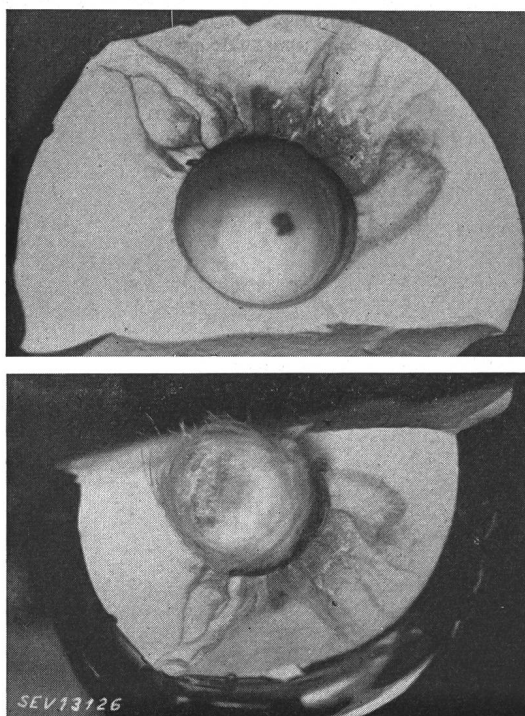
Fig. 4.

Surface fissurée dans la porcelaine

En haut: Tête de l'isolateur.

En bas: Cloche de l'isolateur; l'extrémité du support fixé au chanvre est visible.
