Betriebserfahrungen mit Transformatoren

Von A. Kraft, Siebnen (Kt. Schwyz)

Im Kraftwerk Wäggitäl sind elf Hochspannungstransformatoren von je 16 500 kVA aufgestellt, welche nach durchschnittlich 20jährigem Betrieb revidiert wurden. Ueber die hiebei gemachten günstigen Erfahrungen wird im folgenden berichtet.

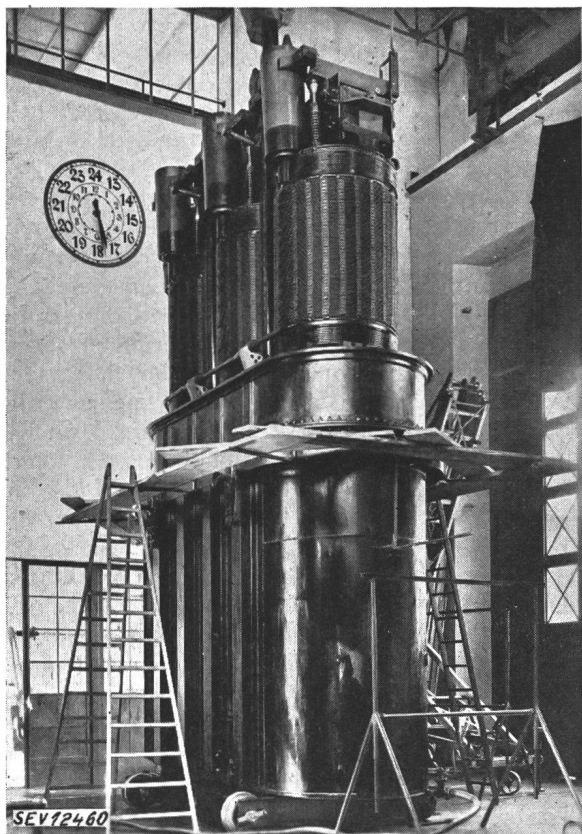
Fig. 5.
Transformator Siebnen 1, aktiver Teil ausgehoben
16 500 kVA; 8,8/150 kV; 50 Hz.

An den 8,8/150-kV-Transformatoren Siebten 1 und 2 sowie dem 50/150-kV-Kuppeltransformator wurden folgende Feststellungen gemacht. Am Transformator 1 waren das Magnetgestell und die übrigen Konstruktionsteile, soweit sichtbar, praktisch frei von Oelschlamm und am Transformator 2 mit einem leichten Oelschlammdepot belegt, beim Kupplungstransformator dagegen lag auf beiden Stirnseiten sowie den horizontalen Flächen des oberen Jochs eine gleichmässig 5 mm dicke Oelschlammsschicht. Von allen kontrollierten Transformatoren wies der Kuppeltransformator die stärkste Oelschlammabsonderung auf. Sie war aber noch so klein, dass sie auf die Betriebssicherheit des Transformators nicht den geringsten Einfluss haben konnte. Am Transformator 1 war unterspannungsseitig auf dem Magnetgestell und den Distanzierungshölzern der blanken Ableitungsschienen stellenweise abgebröckelte Bleiglätte zu sehen. Bei allen drei Transformatoren befand sich das Magnetgestell, soweit zugänglich, mechanisch in gutem Zustand, und es lag das obere Joch überall gut auf, trotzdem der Transformator 2 nach Ansicht des Betriebspersonals stärker brummte, als der genau gleich gebaute Transformator 1.

Die Baumwollbandagen und Drahtisolationen der imprägnierten Wicklungen dieser drei Transformatoren sahen aus wie bei der Neulieferung. Nur an einer Säule des Transformators 1 war die um die unterste Spule der Oberspannungswicklung und den Schutzring gewickelte Stearlinglitze stellenweise entzwei gerissen, was auf die Auswirkung elektrodynamischer Kräfte bei einem Netzkurz-

An fünf Transformatoren wurde der aktive Teil durch Abspülen mit dem eigenen Oel von Schlammdepots und Bleiglätterrückständen gereinigt und hierauf das Oel durch die Filterpresse in saubere Gefässe abgelassen. Nach Reinigung der Transformatorenkessel und Behebung der erwähnten kleinen Mängel an den aktiven Teilen pumpete man das Oel ein zweites Mal durch die Filterpresse und in die Kessel zurück. An den übrigen Transformatoren konnten mit Rücksicht auf den Betrieb nur die nötigsten Reinigungsarbeiten am oberen Joch durchgeführt werden. An drei Transformatoren wurde soweit möglich das obere Joch nachgepresst und an einem anderen verbogene Eisenstücke ersetzt bzw. gerichtet. Selbstverständlich ersetzte man alle defekten 50-kV-Durchführungen und baute an Stelle von mangelhaften 8,8-kV-Durchführungen solche verbesserter Konstruktion ein. Ferner wurden an sämtlichen 150-kV-Durchführungen die Dichtungsstellen am Unterteil konstruktiv verbessert und statt Korklinoleumdichtungen Dichtungen aus ölfestem Gummi verwendet.

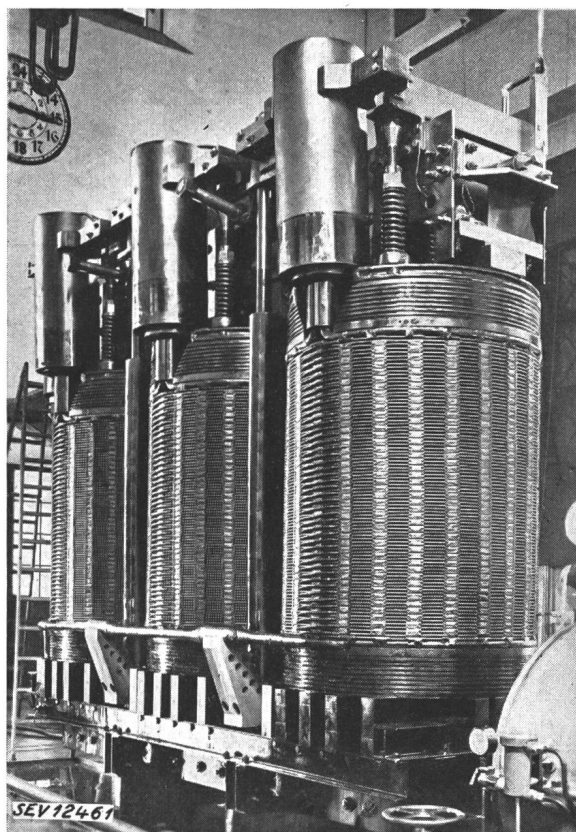
Fig. 6.
Transformator Siebnen 1, aktiver Teil, auf dem Montageplatz
16 500 kVA; 8,8/150 kV; 50 Hz.

während der Durchführung der Reparaturarbeiten, dem Filtrieren der Oelfüllungen und dem Reinigen der Transformatornkessel ausserhalb des Oeles (Fig 6). Trotzdem wurde auf das nachträgliche Auskochen der Transformatoren verzichtet, dagegen beim Wiedereinfüllen des Oeles in die Kessel grösste Sorgfalt angewendet, um Luft einschliessen in den Wicklungen zu vermeiden.
