Zeitschrift: Bulletin de l'Association suisse des électriciens
Herausgeber: Association suisse des électriciens
Band: 37 (1946)
Heft: 26

Artikel: Versuche mit Stossspannung an Transformatoren
Autor: Beldi, F.
DOI: <https://doi.org/10.5169/seals-1057372>

Versuche mit Stoßspannung an Transformatoren

Von F. Beldi, Baden

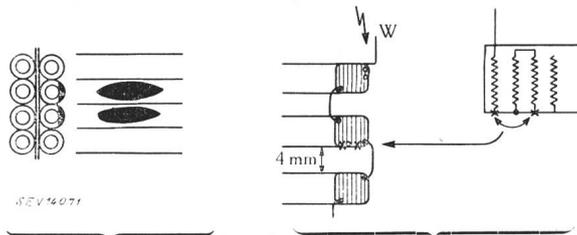
Fig. 4

Stossversuch am 24-kVA-Transformator

Beschädigte Drähte in der ersten und dritten Lage
x Drähte mit Durchschlagstellen
o Draht ohne Beschädigung

Beim Abwickeln der Spulen der Säulen U und V konnten keine Beschädigungen festgestellt werden. Diese Wicklungen haben den Stossprüfungen bis 92 bzw. 102 kV standgehalten. An der Säule W, an welcher beim Versuch 12 eine kleine Blase auf der Oeloberfläche beobachtet worden ist, wurden in der zweiten Spule zwischen der ersten und dritten Lage (über 16 Windungen) nach Fig. 5 Drahtbeschädi-

gungen festgestellt Die gegenüberliegende Seite der dritten Spule war intakt; Ueberschläge zwischen den Spulen über den 4 mm breiten Oelschlitz traten also nicht auf. Vermutlich steht die erwähnte Windungsbeschädigung in Zusammenhang mit dem Ueberschlag gegen Kasten, Reihe 14, abgeschnittener Stoss.

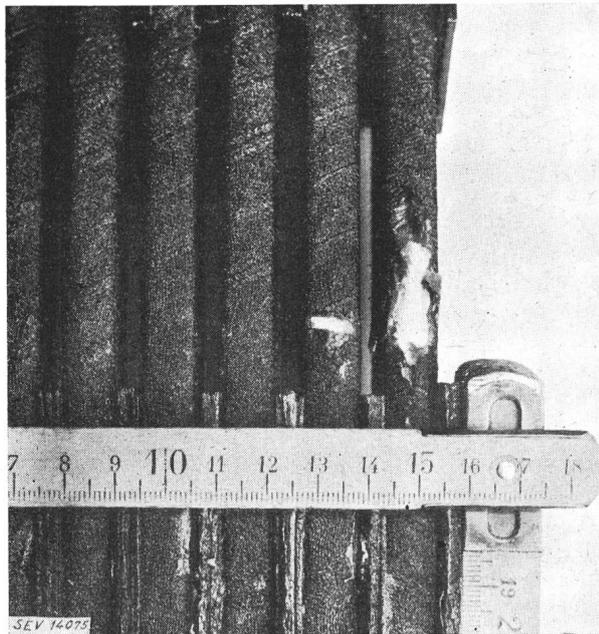
Fig. 9
Stossversuch am 5000-kVA-Transformator
Unabsichtliche mechanische Verletzung der ersten und zweiten Halbspule der Phase *W*

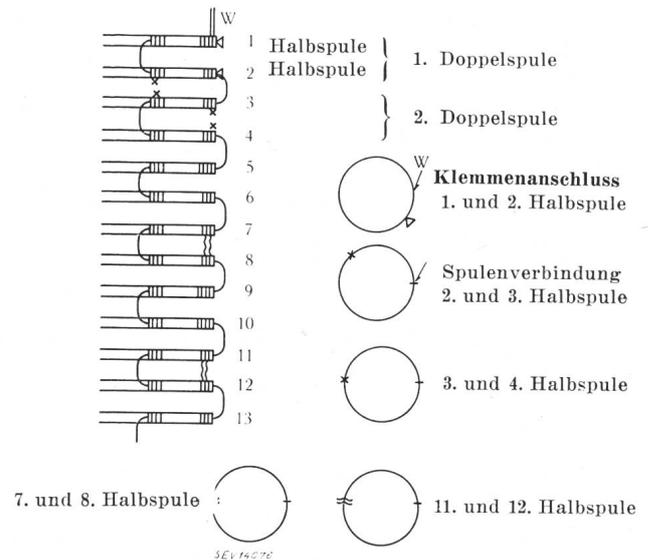
Fig. 10
Stossversuch am 5000-kVA-Transformator
Defektstellen an der Säule *W*
◁ unabsichtliche mechanische Defekte ohne elektrische Spuren
× Ueberschlagstellen in der Nähe von Spulendistanzierungen
u ≈ Durchschlagene Spulendistanzierungen

Die Oberspannungswicklungen der Säulen *U* und *V* zeigten an keiner Stelle eine Beschädigung. An der Säule *W* waren dagegen, ausser der schon genannten mechanischen (nicht elektrischen) Verletzung der Windungsisolation, an der zweiten und dritten Halbspule, Brandstellen von ca. 6 mm Durchmesser nach Fig. 10 und Fig. 11 vorhanden. Es ist zu beachten, dass die Defektstelle diametral gegenüber der Stelle der mechanischen Beschädigungen

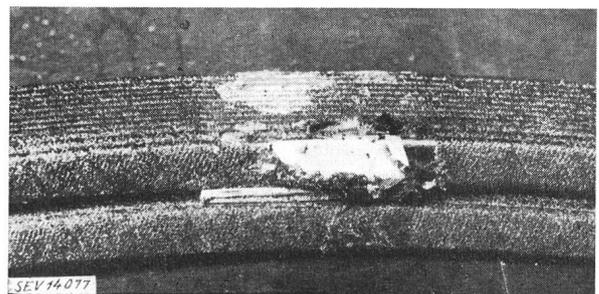
Fig. 11
Stossversuch am 5000-kVA-Transformator
Defekte Windungsisolation an der 2. und 3. Halbspule.
Obere Windung abisoliert, untere Windung unverändert

liegt. Die eine Windung wurde nachträglich abisoliert. Sie zeigt deutlich zwei, wenn auch schwache, Lichtbogenansatzstellen. Die zweite Windung ist unberührt und zeigt eine gut sichtbare Schadenstelle. Ein ähnlicher Defekt war zwischen der dritten und vierten Halbspule nach Fig. 10 aufgetreten. Zwischen der 7. und 8., sowie der 11. und 12. Halb-

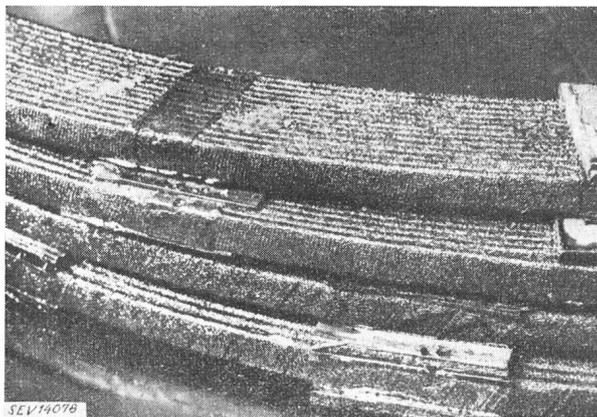
Fig. 12

Stossversuch am 5000-kVA-Transformator
