## Erfahrungen der Bernischen Kraftwerke A.-G. mit in Betonrillen verlegten 16-kV-Hochspannungskabeln

Von R. Frey, Bern

*Es wird mitgeteilt, wie die Bernischen Kraftwerke A.-G. vor ca. 30 Jahren in ihrem Kraftwerk Mühleberg Hochspannungskabel verlegt haben. Damals wurde darauf geachtet, die einzelnen Kabel möglichst starr in Betonrillen zu halten. Im Verlaufe der Jahre wurden Schäden festgestellt, welche auf die angewandte Verlegungsart zurückzuführen sind. Ferner wird von einem weiteren Fall von Defekten an Hochspannungskabeln berichtet, welche im wesentlichen ebenfalls durch die starre Haltung der Kabel verursacht worden sind.*

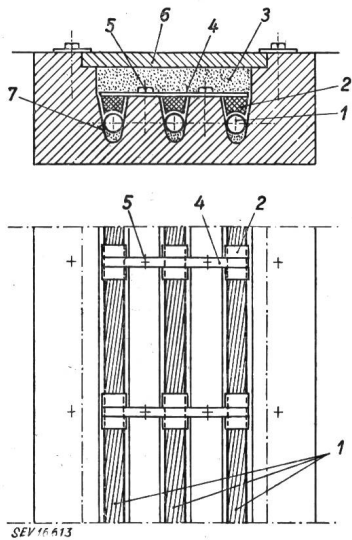
Durch diese Verlegungsart wurden die Kabel starr eingespannt und konnten sich insbesondere

seitwärts nicht bewegen, da sie satt an der Betonrille anstehen.

Fig. 1  
Schematische Darstellung der Verlegungsart des 16-kV-Hochspannungskabels aus dem Jahre 1920

Die beschriebene Verlegungsart hat sich nicht in allen Beziehungen als zweckmässig erwiesen. Sofern Kabel in Rillen verlegt werden, empfiehlt es sich vielmehr, die Rillen so auszuführen, dass deren lichter Querschnitt einen Krümmungsradius aufweist, welcher grösser ist als derjenige des Kabels, so dass sich sowohl die Quer- wie die Längsdehnung ohne jegliche Gefahr auswirken können. Die Kanäle sollen nicht mehr mit Sand gefüllt werden, da eine möglichst freie Luftzirkulation sich für die Wärmeabfuhr günstig auswirkt.

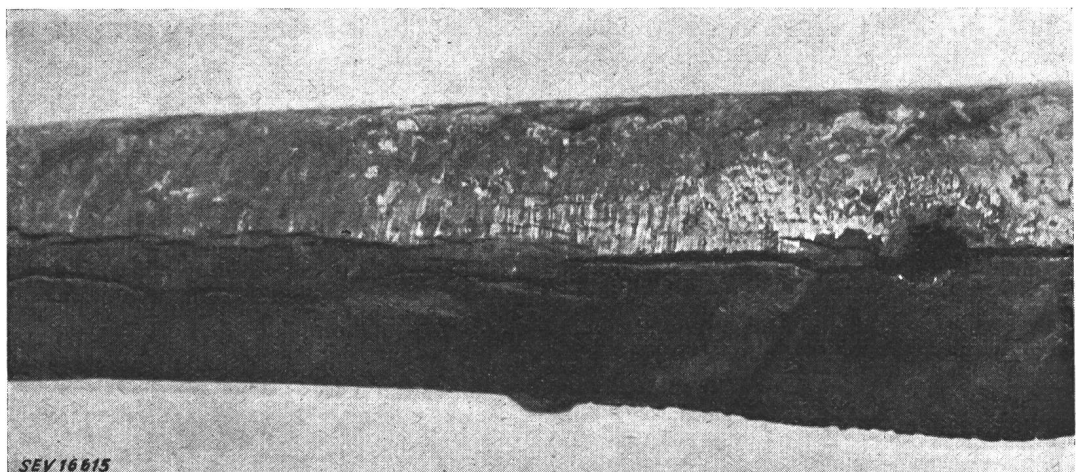
2. Der Bleimantel wies in der Längsrichtung Risse auf: das Blei war äusserst zäh (Fig. 3).

Der Durchschlag des Kabels ist somit auf den Einfluss von Feuchtigkeit, welche durch die Risse im Bleimantel eindringen konnte, zurückzuführen.

Die Untersuchung des Bleimantels hat ergeben, dass die Risse zufolge Ermüdung des Bleies entstanden sind. Durch die bald 30 Jahre dauernde starre

Fig. 3  
Risse im Bleimantel

Biegebeanspruchung, die zu einer Strukturveränderung des Bleigefüges geführt hat. Diese als interkristalline Korrosion bekannte Erscheinung führt zu Ermüdungsbrüchen der Bleimäntel. Aus diesem typischen Verhalten der Bleimäntel ergibt sich,

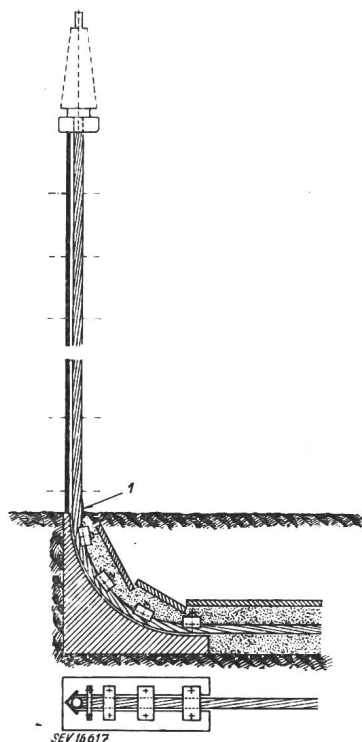
Fig. 5  
Übergang des Kabels vom horizontalen Teil im Erdboden in die Vertikale, oberhalb des Bodens  
1 Blähungen und defekte Stellen

boden, d. h. längs dem Winkeleisen wird das Kabel etwa alle 50 cm mit einer Bride und Schrauben in das Winkeleisen gepresst. Diese Verlegungsart ist in Fig. 5 dargestellt. Nach etwa 12 Jahren Betrieb wurden auf der Höhe des Erdbodens zwischen zwei Briden Blähungen der Bleimäntel festgestellt. An einzelnen Punkten war der Bleimantel bereits gerissen und es trat an den betreffenden Stellen Isoliermasse aus.

1. Starke Temperaturdifferenzen des über dem Erdboden liegenden Teils des Kabels, welcher direkter Sonnenbestrahlung ausgesetzt ist.
2. Starre Befestigung des Kabels im Betonsockel und längs dem hochsteigenden Winkeleisen.
3. Die Endverschlüsse sind entlüftet, d. h. mit der Aussenluft in Verbindung, so dass die Kabel ständig mit einem statischen Überdruck belastet waren.

Die Temperaturdifferenzen und die dadurch bedingten ständigen Biegebeanspruchungen des Bleimantels sowie der statische Überdruck wirkten sich unmittelbar beim Austritt des Kabels aus dem Erdboden am stärksten aus, wodurch an dieser Stelle die Blähungen und Risse mit Ausfliessen der Kabelmasse entstanden sind.

Die geschilderte Verlegungsart wurde verbessert. Die Kabel werden nur noch in die vergrösserte Rille des Betonsockels eingelegt; je nach den Verhältnissen wird letzterer weggelassen und das Kabel im Sand herausgeführt. Längs des Winkeleisens über dem Erdboden erfolgt die Befestigung nicht mehr starr, so dass sich das Kabel den Temperaturschwankungen entsprechend möglichst frei ausdehnen kann. Zur Entlastung des Kabels vom atmosphärischen Druck werden ausserdem die Endverschlüsse gegen die Aussenluft vollständig abgeschlossen.
