Artikel: Lawinen-Störungen an der 150-kV-Leitung Handeck-Innertkirchen der Kraftwerke Oberhasli A.-G.
Autor: Eggenberger, U.
DOI: <https://doi.org/10.5169/seals-1056846>

Lawinen-Störungen an der 150-kV-Leitung Handeck—Innertkirchen der Kraftwerke Oberhasli A.-G.

Von U. Eggenberger, Innertkirchen

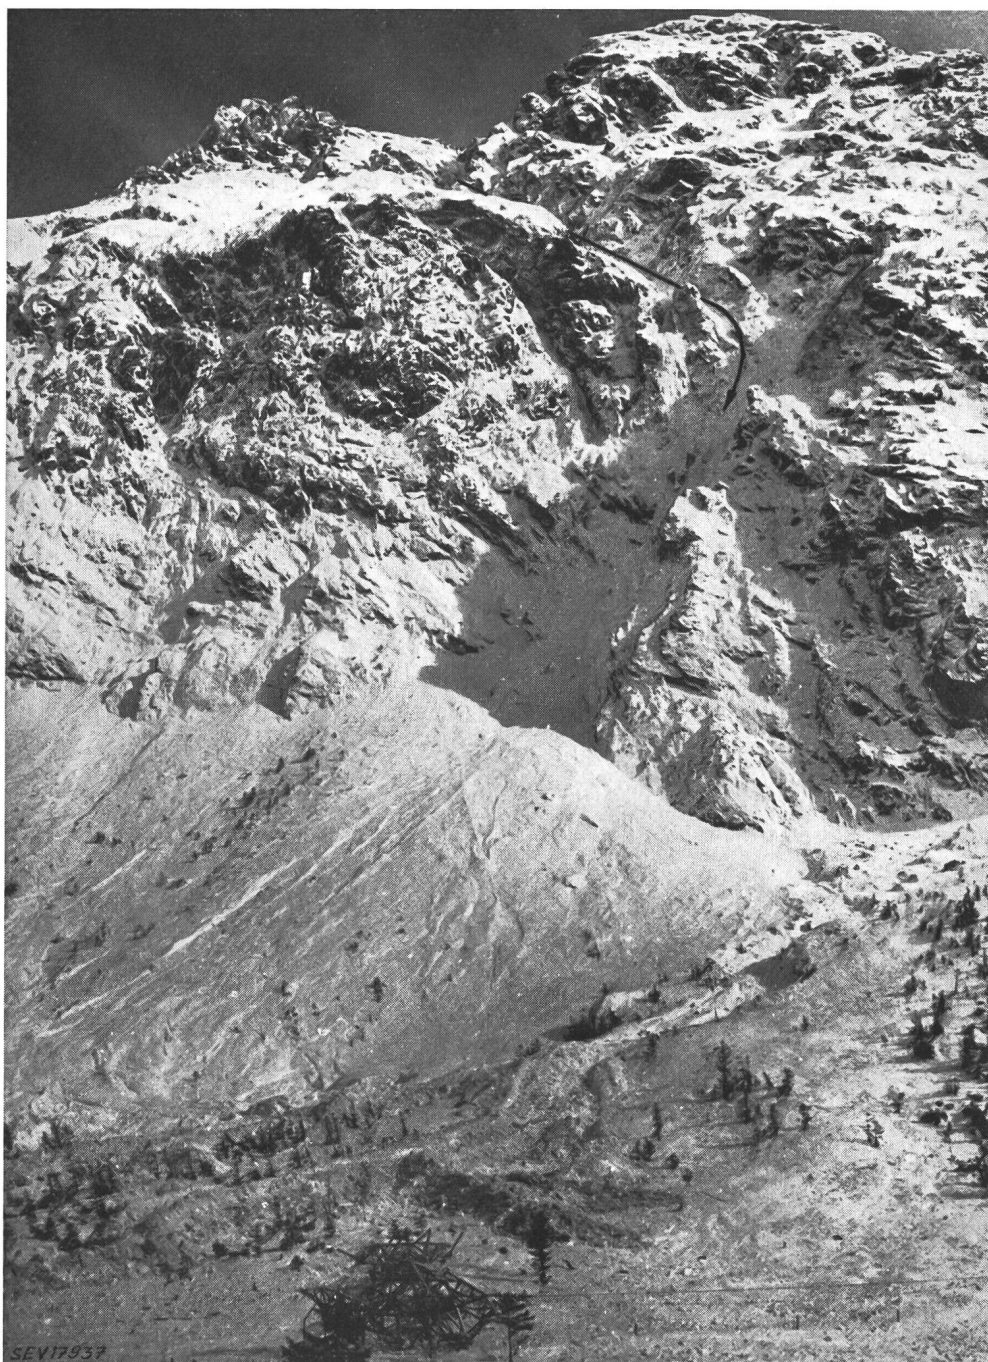
Fig. 1

Lawinenzug mit den umgelegten Masten im Vordergrund. Der Pfeil weist auf die Richtung der Staublawine.

den Leitungsmasten sind auf den grossen Luftdruck zurückzuführen, welcher von der Staublawine erzeugt wurde.

Sobald es die Witterungsverhältnisse gestatteten, wurde eine provisorische Instandstellung der Leitung in der Weise durchgeführt, dass an Stelle der zwei Spannweiten von 212 m und 229 m eine Spannweite von total 441 m gebildet wurde. Durch den aufgetretenen Schaden an der Leitung wurde im Kraftwerk Handeck I eine Maschinengruppe während 6 Tagen ausser Betrieb gesetzt. Die übrigen Maschinengruppen konnten jedoch den Betrieb ordnungsgemäss aufrechterhalten. Eine endgültige Reparatur kann erst im Frühsommer nach der Schneeschmelze durchgeführt werden.
