Incendie de l'Usine de Chandoline le 3 avril 1951

Communiqué par la S. A. l'Energie de l'Ouest-Suisse, Lausanne

Après une courte description de l'équipement de la centrale en machines et des possibilités de production, la cause de l'incendie, la lutte contre celui-ci et les dégâts sont exposés dans ce résumé.

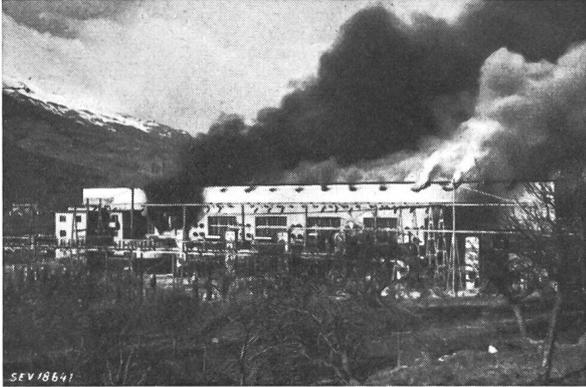
Fig. 1
Face ouest de l'usine

A gauche fumée noire provenant de l'incendie du transformateur; à droite fumée blanche provenant de l'incendie de la toiture avec flammes sortant par les lucarnes; le toit n'est pas encore tombé

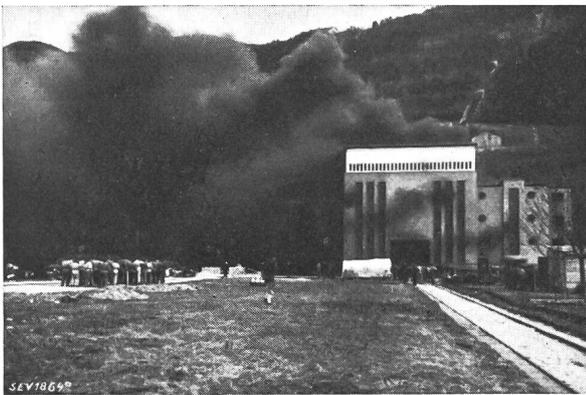
Fig. 2

Face nord avec entrée principale de l'usine
Epaisse fumée noire provenant du transformateur en feu, celle qui sort de la façade provient de la salle de commande qui commence à brûler

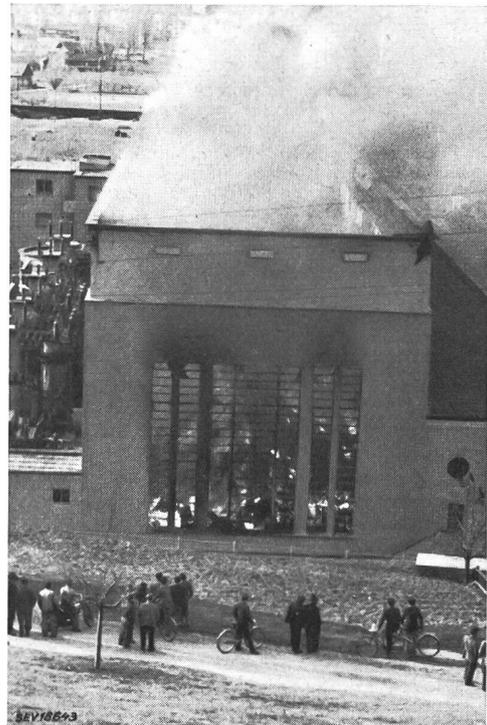
Fig. 3

Face sud de l'usine

Le toit s'est effondré sur les machines et l'incendie continue sous celui-ci

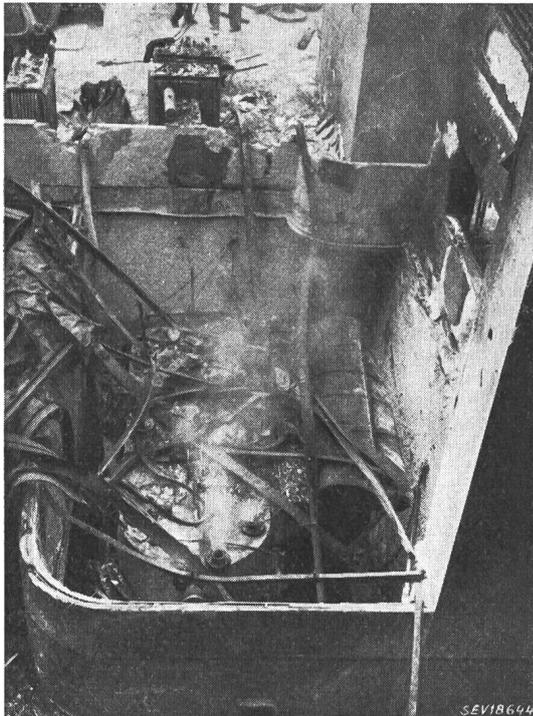
Fig. 4

Le transformateur cause de l'incendie dans la fosse de décufrage

A droite le conservateur d'huile défoncé, par-dessus le tout les fers tordus de la charpente du toit

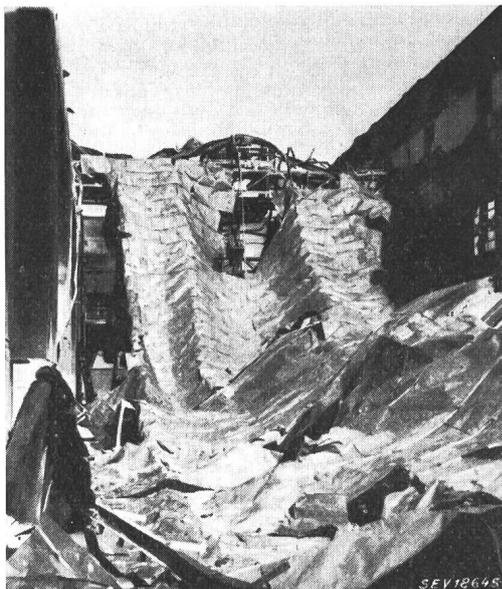
Fig. 5

La salle des machines

Le toit effondré à l'avant-plan sur les machines et à l'arrière sur un des ponts-roulants

Mais le toit de l'usine avait pris feu à son tour. Constitué par une couverture de tôle de cuivre placée sur un voligeage de bois, il reposait sur des fermes métalliques à la partie inférieure desquelles un plancher de bois supportant un faux plafond en planches de gypse était fixé (Fig. 13). Ce dernier, bien que placé à 13 m environ au-dessus du transformateur en flammes, fut vite détruit sous l'effet de l'intense chaleur dégagée, et l'incendie se communiqua alors avec une rapidité foudroyante à toute la toiture (Fig. 1). Les éléments de la charpente métallique ne tardèrent pas à se ramollir, à se déformer et à se tordre, ce qui amena vers 16.30 h l'effondrement de la toiture au complet dans la salle des machines. La couverture en tôle de cuivre tomba d'une seule pièce (Fig. 5). Au-dessus des deux groupes générateurs principaux les plus rap-

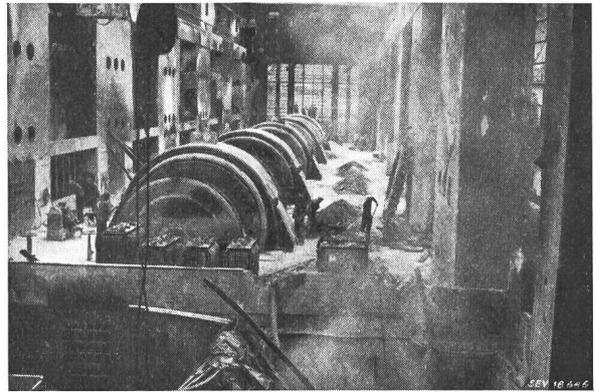
Fig. 6

La salle des machines

Vue contre le sud avec tous les groupes, tout devant la fosse de décufrage

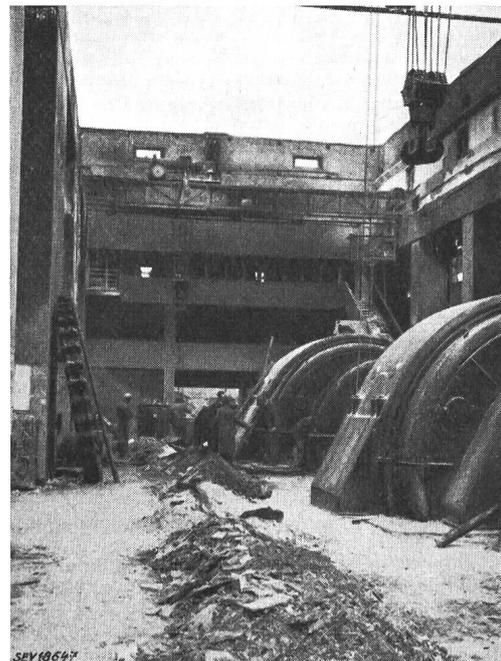
Fig. 7

La salle des machines

Vue contre le nord avec les groupes qui ont le moins souffert; dans le fond, à mi-hauteur, la salle de commande

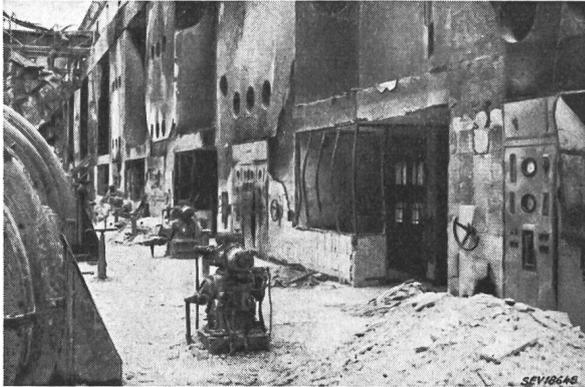
Fig. 8

La salle des machines

La paroi avec les tableaux des groupes et, devant ceux-ci, les régulateurs des turbines

fissures à l'une ou l'autre bêche de turbine; par contre les régulateurs, par suite de l'huile qu'ils contenaient et qui s'était enflammée, étaient devenus inutilisables; les tableaux faisant face à chaque groupe étaient entièrement détruits. Les deux alter-

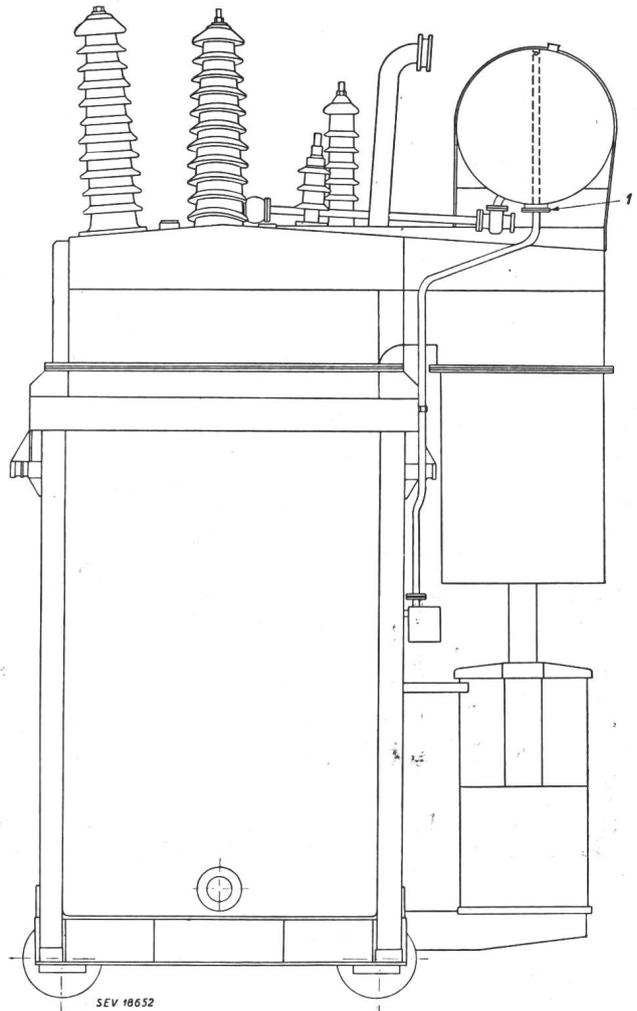
Fig. 12

d'huile, l'autre s'attaquait au démontage de la conduite d'aération du conservateur d'huile, formée de deux parties raccordées par un joint à brides placé immédiatement en-dessous du conservateur (Fig. 12). La partie supérieure de la conduite monte dans le conservateur jusqu'au haut de celui-ci; elle est percée à cette extrémité de deux trous d'aération. La partie inférieure descend extérieurement le long de la cuve du transformateur, pour aboutir au dessiccateur d'air fixé à mi-hauteur de celle-ci. Pour décoller les brides du joint de la conduite, l'ouvrier le chauffa avec une lampe à souder de 1 litre. A ce moment, il était 15.05 h., une explosion formidable se produisit, vraisemblablement par l'inflammation d'un mélange détonnant formé par de l'air et de l'acétylène dont une faible quantité avait dû rester dans la conduite d'aération et la partie supérieure du conservateur d'huile. Les deux fonds

Dessin du transformateur incendié

1 bride qui a été chauffée

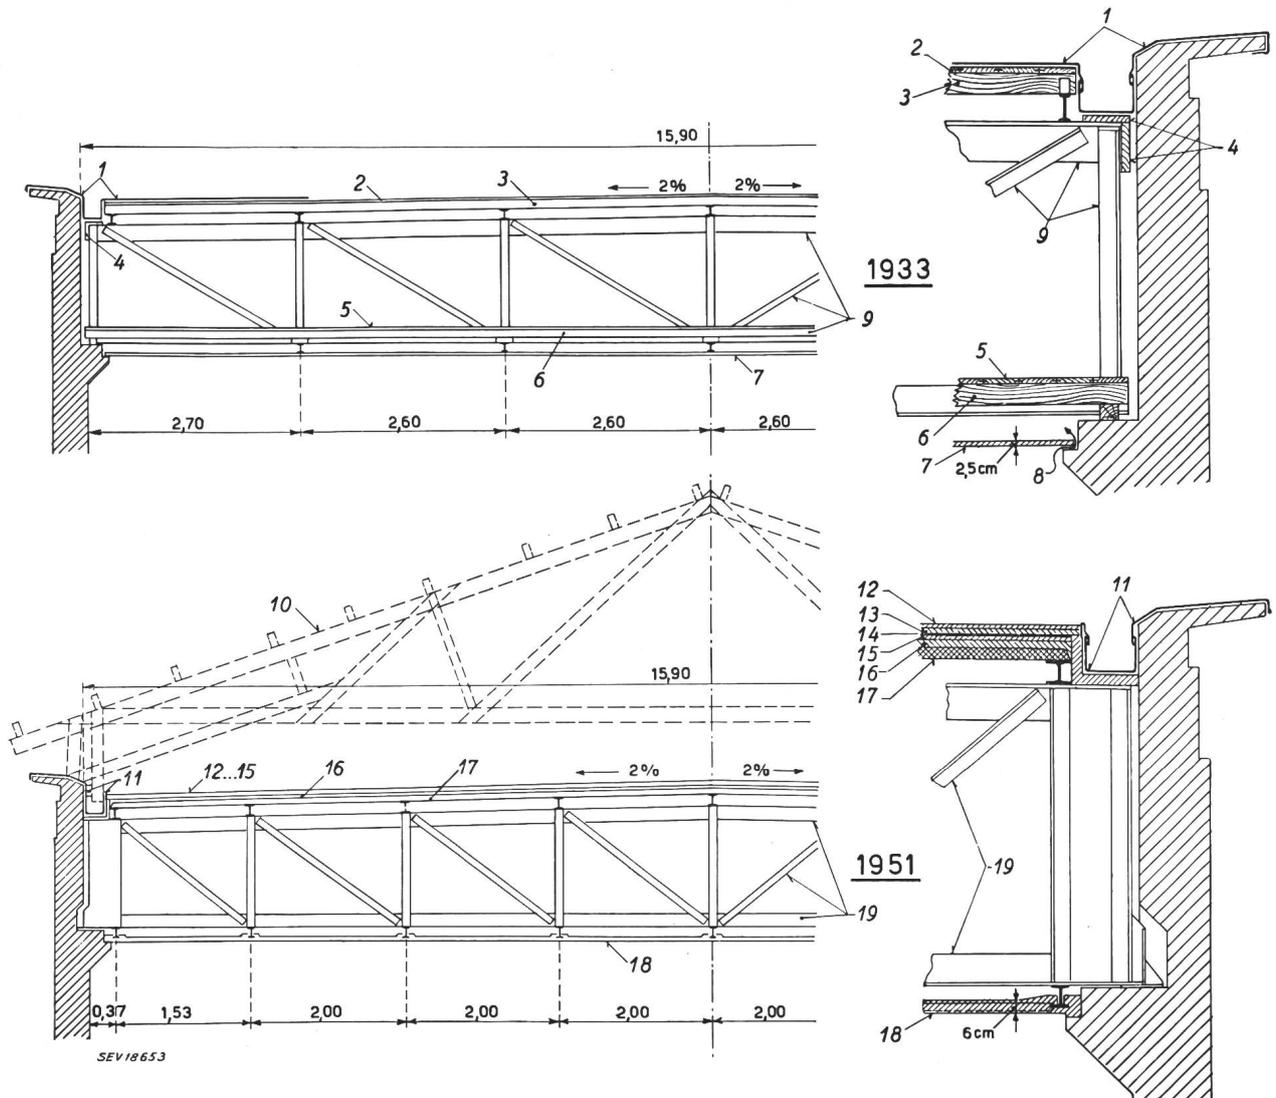
Fig. 13
Ancienne toiture 1933 et nouvelle toiture 1951

On voit que la gravité de l'incendie de l'usine de Chandoline est due à un concours malheureux de circonstances défavorables. Ce sinistre montre tout d'abord qu'un transformateur dont l'huile a dégagé des gaz par suite d'un défaut, reste un appareil dangereux même après avoir été mis hors tension, et qu'avant de l'avoir ouvert il faut le traiter avec précaution, vu le danger d'explosion qu'il présente. Il montre de plus que si une fosse de décuvement est située dans une salle de machines, elle doit être pourvue, pour le cas d'incendie, d'un dispositif de fermeture rapide et complète et d'un système d'extinction efficace. Enfin on constate encore qu'une toiture d'usine avec des parties en bois présente un danger en cas d'incendie, même lorsque ses faces

supérieures et inférieures sont revêtues de matériaux incombustibles, que sa charpente est métallique et que cette toiture est placée très haut au-dessus des machines.
