Artikel: Unterwasser-Korrosionsversuche mit verzinkten Blechen
Autor: Friedli, J.
DOI: <https://doi.org/10.5169/seals-1057912>

Unterwasser-Korrosionsversuche mit verzinkten Blechen

Von J. Friedli, Zürich

Es wird über Korrosionsversuche mit vollbad- und spritzverzinkten Eisenblechen berichtet, die auf 5 verschiedenen Versuchsstationen während 6 bzw. 7 Jahren der natürlichen Beanspruchung durch strömendes Flusswasser ausgesetzt waren, wobei eine erste Serie von Blechen dauernd im Wasser lagerte, während eine zweite Serie von Blechen sich abwechselungsweise 3 Wochen im Wasser und 1 Woche an der Luft befand. Es wird festgestellt, dass sowohl die Vollbadverzinkung als auch die Spritzverzinkung, sofern der Zinküberzug durchwegs eine genügende Dicke aufweist, sich gegenüber dem Wasser der 5 Versuchsstationen durch eine bemerkenswerte rostschützende Wirkung auszeichnet, die durch einen zusätzlichen Schutzanstrich auf Chlorkautschuk- oder Bitumenbasis noch wesentlich erhöht und verlängert werden kann. Abschliessend werden Objekte genannt, bei denen ein solcher Korrosionsschutz bereits mit gutem Erfolg zur praktischen Anwendung gekommen ist.

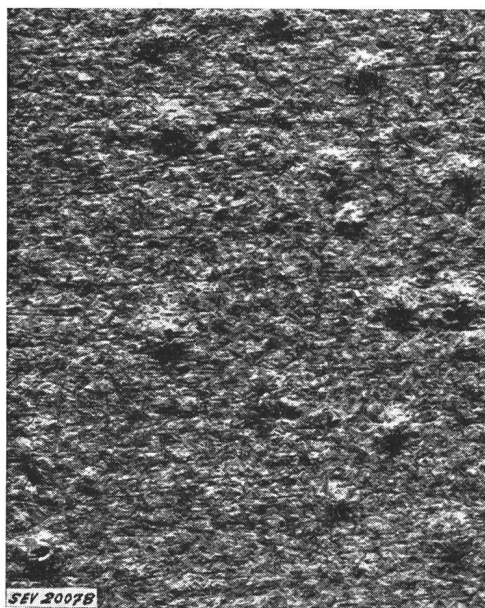
wiesen auf ihrer Kuppe einen feinen Riss auf. Verschiedentlich war an solchen Stellen bereits der Grundwerkstoff leicht angegriffen und zeigte schwache Rostansätze. In verschiedenen äusserlich noch geschlossen erscheinenden Erhöhungen waren Zersetzungsprodukte des Zinkes zu finden. Ob diese lokalen Veränderungen im Zinküberzug auf primäre Unregelmässigkeiten im Belag oder auf biologische Vorgänge in einzelnen seiner Poren zurückzuführen sind, konnte nicht eindeutig abgeklärt werden. Da die blasenartigen Erhöhungen haupt-

sächlich bei Blechen mit starkem Algenansatz auftraten, ist es nicht ausgeschlossen, dass tatsächlich biologische Vorgänge, die infolge der dabei entstehenden Kohlensäure eine korrosionsbeschleunigende Wirkung ausüben können, die Entstehung dieser Blasenbildungen begünstigt haben.

Fig. 3
Spritzverzinktes Blech Nr. 135 der Versuchsstation Beznau
(7 Jahre Dauerwässerung)
Blasenbildungen im Überzug (Vergrößerung: 5fach)

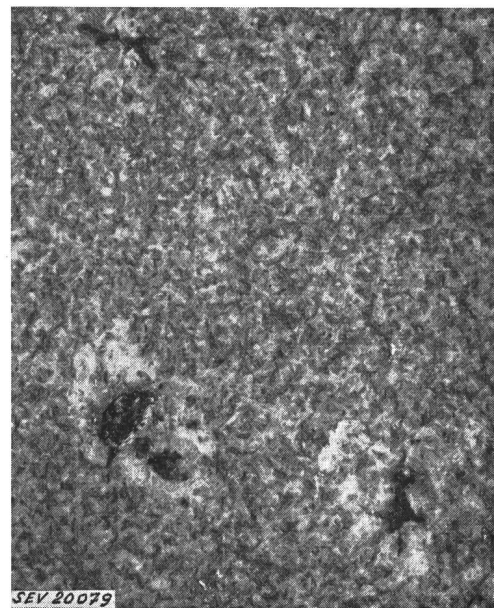
Fig. 4
Spritzverzinktes Blech Nr. 135 der Versuchsstation Beznau
(7 Jahre Dauerwässerung)
Geöffnete Blasen mit Rostansätzen am Grunde
(Vergrößerung 12fach)

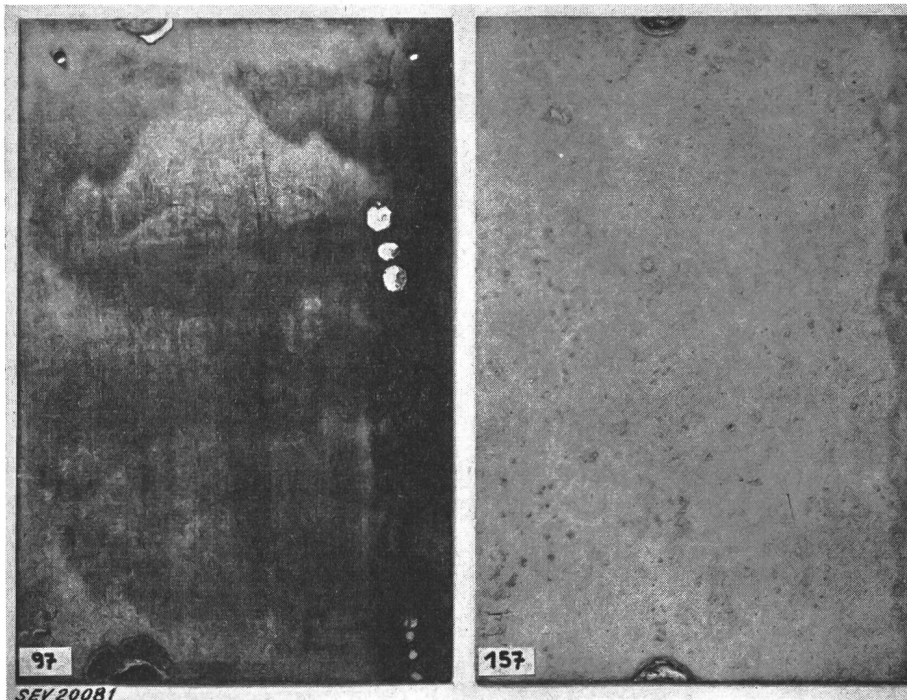
Wasser gelagerte, spritzverzinkte Blech Nr. 157 wies im Überzug ähnliche blasenartige Erhöhungen auf, wie sie bei einzelnen Blechen der Station Beznau festgestellt wurden. Unter einzelnen dieser Blasen konnte wiederum leichte Rostbildung festgestellt werden.

Fig. 5
 Bleche der Versuchsstation Mühleberg
 (7 Jahre Dauerwässerung)
 a Blech Nr. 97 (vollbadverzinkt), einzelne Anfressungen
 b Blech Nr. 157 (spritzverzinkt), zahlreiche Blasenbildungen im Überzug

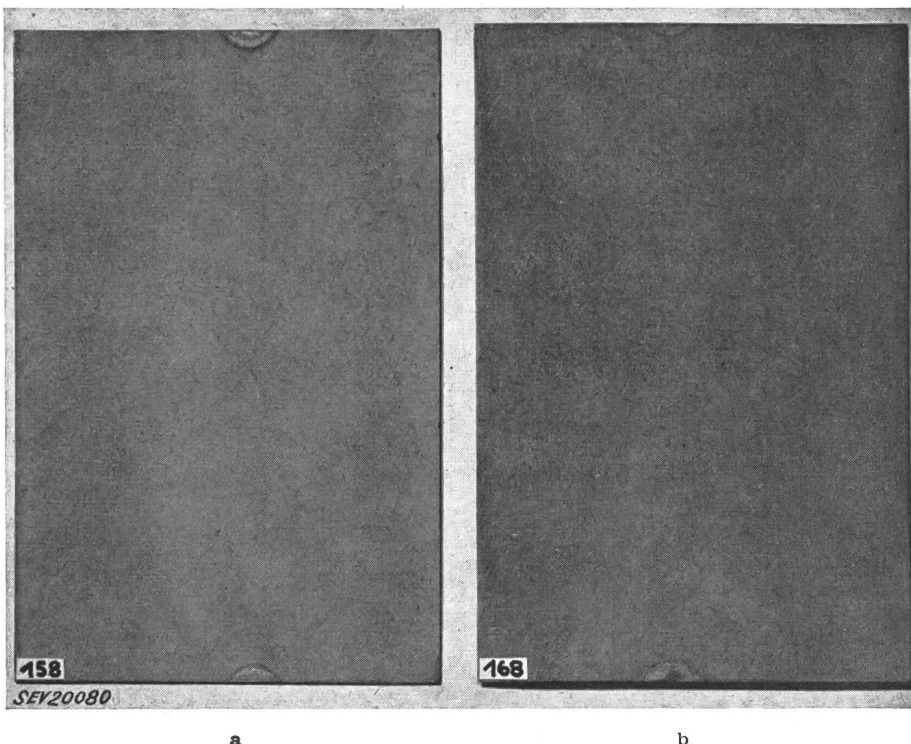
Fig. 6
Spritzverzinkte Bleche Nrn. 158 (a)
und 168 (b) der Versuchsstation
Mühleberg
(7 Jahre Pendelwässerung)
Keine Rostbildungen
