**Artikel:** Erfahrungen der EKZ mit dem Unterwasserrostschutz  
**Autor:** Wüger, H.  
**DOI:** <https://doi.org/10.5169/seals-1057915>

## Erfahrungen der EKZ mit dem Unterwasserrostschutz

Von H. Wüger, Zürich

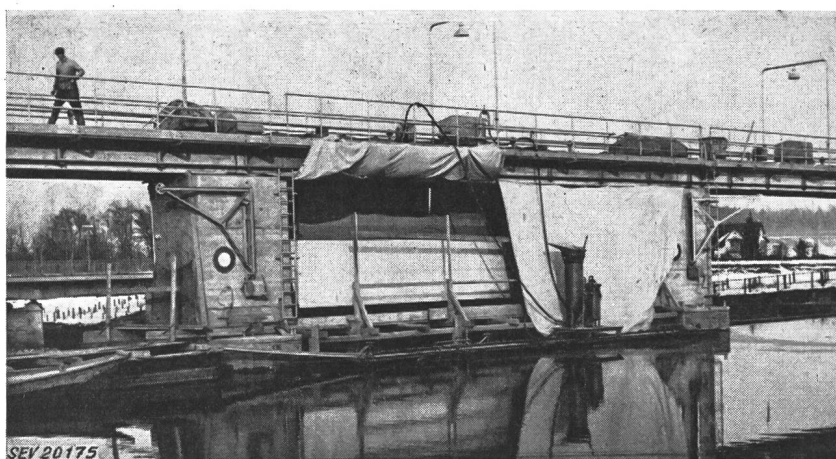
Fig. 2

Installationen zum Sandstrahlen am  
Wehr Dietikon  
Aufnahme vom 2. Juni 1942
