# Eine Gewitterstörung in der Unterstation Bätterkinden der Bernischen Kraftwerke A.-G. (BKW)

## Kurze Beschreibung der Entstehung und der Auswirkungen

Von K. Berger, Zürich

Der Autor gibt eine kurze Beschreibung einer Gewitterstörung, bei der als merkwürdigste Begleiterscheinung ein zirka 1,5 m langes Stück eines Kabelleiters infolge des Kurzschlusses der beiden anderen Phasen durch ein Loch im Kabelmantel herausgeschossen wurde.

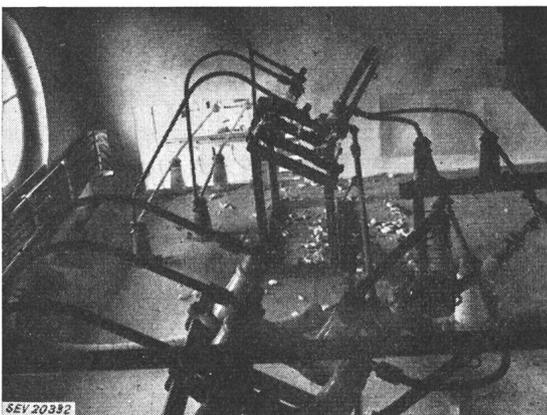
Schalter 6 blieb intakt); das Kabel 5 [Es entstanden explosionsartig 4 Löcher, wobei aus deren einem ein Stück Kabelader von 1,5 m Länge herausgeschleudert wurde (Kabelquerschnitt 25 mm<sup>2</sup> Cu)]; die Trenner 4a und 4b; die als Kabel ausgebildeten 16-kV-Verbindungen 13 von der Sammelschiene bis zu den Schaltern der 16-kV-Freileitungen 14; rund 100 Fensterscheiben, welche im Schaltheus von innen

Fig. 2  
Zerstörte Trenner und Kabel im 2. Stock der Transformatorstation

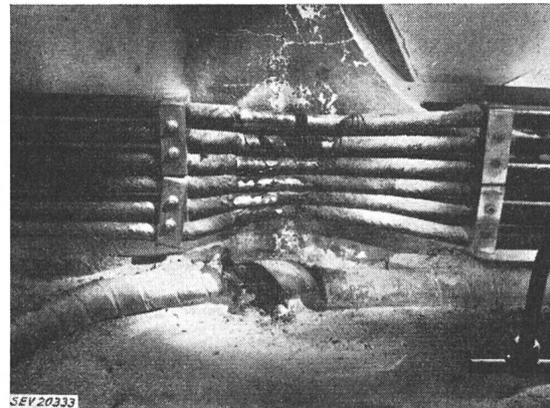
Fig. 3  
Details der zerstörten Kabel  
In Fig. 2 befinden sich die Kabel am linken Bildrand

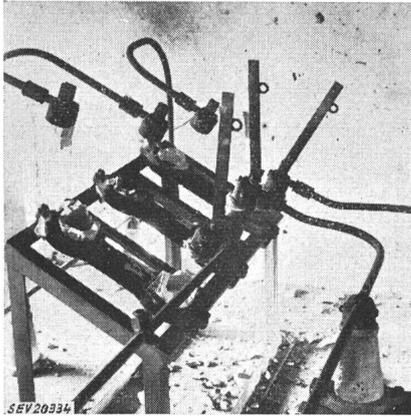
Fig. 4  
Zerstörter 16-kV-Trenner im 2. Stock der  
Transformatorstation

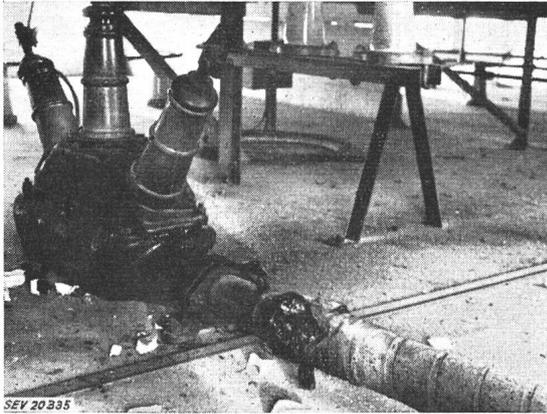
Fig. 5  
Endverschluss des 16-kV-Verbindungskabels im 2. Stock  
der Transformatorstation  
Kabel beim Endverschluss explosionsartig zerstört

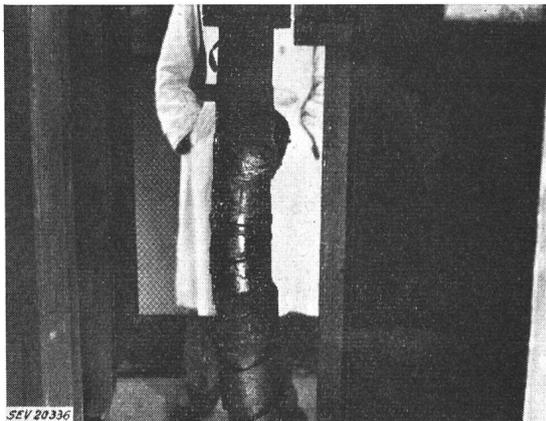
Fig. 6  
16-kV-Verbindungskabel im 1. Stock der Umformerstation  
Loch im Kabel unterhalb des Endverschlusses

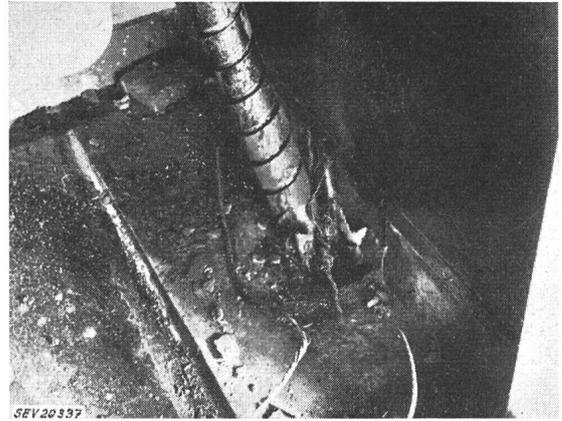
Fig. 7  
16-kV-Kabel wie in Fig. 6  
Loch beim Austritt aus dem Fussboden  
Am Boden liegend ca. 1,5 m durch den Explosionsdruck  
herausgerissene Kabelader

der im 1. Stock des Maschinenhauses befindliche Teil. Dorthin floss infolge des entstehenden zwei-poligen Erdkurzschlusses ein Kurzschlußstrom von rund 7000 A. Diesem Strom war das Kabel 5 (25 mm<sup>2</sup> Cu) nicht gewachsen. Noch bevor die Ein-

stellzeit der Relais des Schalters 6 abgelaufen war, schmolzen die 2 den Kurzschlußstrom führenden Leiter und zwar zunächst an einzelnen Stellen. Im Kabel 5 müssen dadurch weitere Kurzschlüsse aufgetreten sein, so dass die Relais des Schalters 6 abfielen. Bis hierauf die Relais zu den Schaltern 3a und 3b mit 3 s Auslösezeit abgelaufen waren, *explodierte* das Kabel 5 an verschiedenen Stellen, wobei die Umgebung des Kabels 5 im Gebäude und im

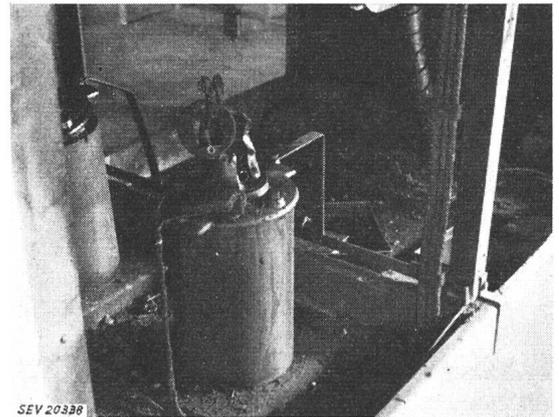
Die Oberspannungswicklung des Transformators 9 (die Überspannungsableiter 11 und der Gleichrichter 10 blieben intakt); die Durchführungen 8; die Stromwandler 7 (der

Fig. 8  
Zerstörter 16-kV-Ölstromwandler im 1. Stock

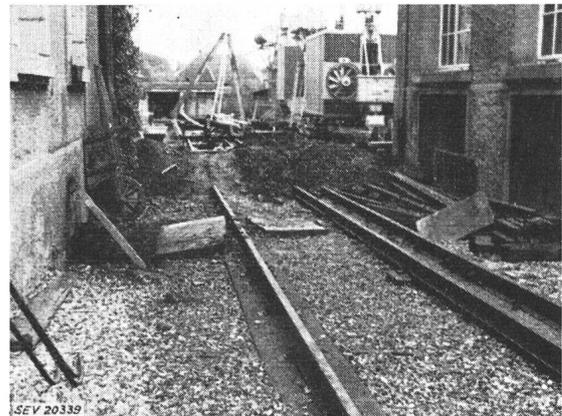
Fig. 9  
In der Bildmitte Kabelkanal zwischen Umformer- und  
Transformatorstation mit den abgehobenen Abdeckplatten

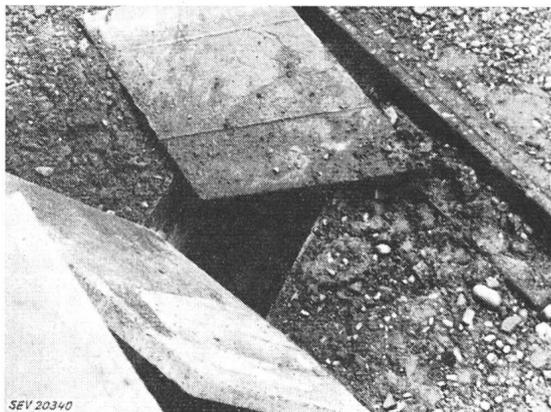
Fig. 10  
Abgehobene Abdeckplatten des Kabelkanals  
Gewicht pro Stück ca. 25 kg

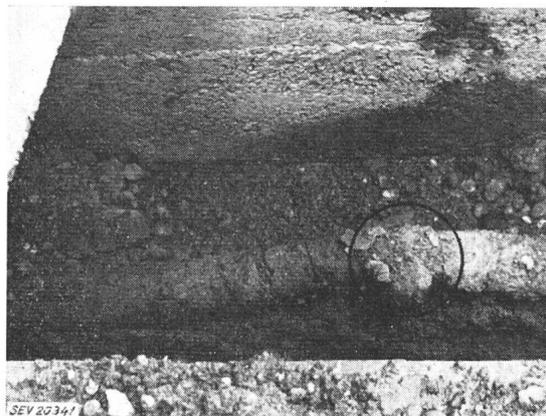
Fig. 11  
16-kV-Verbindungskabel im Kanal zwischen den Gebäuden  
Das Kabel ist verbogen und weist seitwärts (im Kreis)  
ein Loch auf
