Mise sous 800 V, courant continu, d'un réseau à basse tension par la ligne de contact d'un chemin de fer

Communication de l'Inspectorat des installations à courant fort (Ch. Ammann)

Lors du redressement d'un poteau d'une ligne à basse tension, le raccord placé dans un fil de phase de la portée adjacente, qui surplombe un chemin de fer électrique (courant continu 800 V), céda et le conducteur tomba sur la ligne du chemin de fer. L'injection du courant continu dans le réseau de distribution provoqua de nombreux dégâts dans des installations intérieures. L'auteur décrit les causes de cet incident.

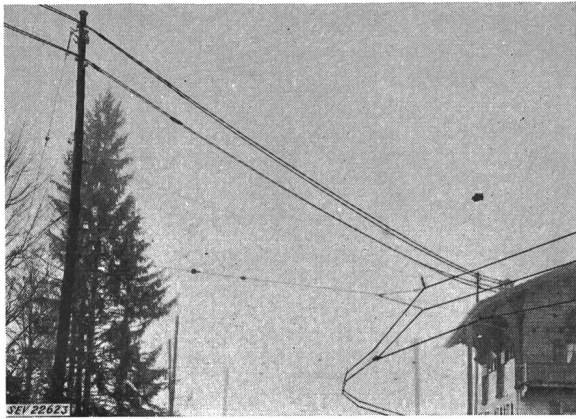
Fig. 1

Vue du croisement des lignes

A gauche: le poteau à redresser, dont la ligne avec les raccords part à droite.

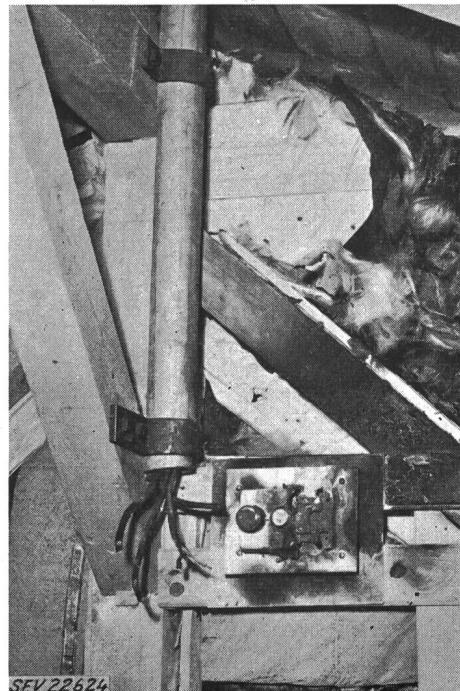
Fig. 2

Le potentiel de la ligne de contact du chemin de fer est de 800 V à vide. Or, le courant de court-circuit a atteint une valeur très élevée, comme le montrent les dégâts constatés (fig. 2 et 3), car l'inductivité des bobines de tension des compteurs et autres appareils n'opposa pas une résistance effective au passage d'un courant continu. En outre, des surtensions paraissent avoir surgi aux déclenchements des disjoncteurs automatiques du chemin de fer; ce sont elles qui, probablement, démolirent le parafoudre dans la station transformatrice.

Coupe-circuit principal dans un chalet

A l'emplacement du fusible correspondant à la phase qui fut le siège de la surtension, les pièces de contact et la porcelaine ont fondu

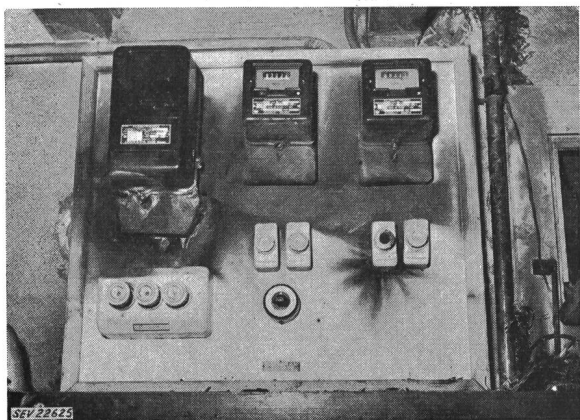
Fig. 3

Tableau principal de distribution dans le châlet  
Les trois compteurs et un coupe-circuit 15 A, 250 V, inséré dans une conduite d'éclairage ont été détériorés

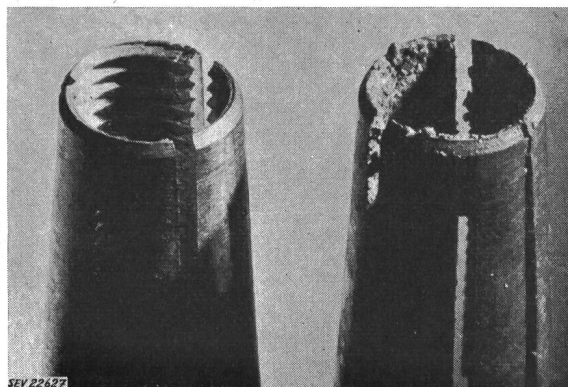
Fig. 5

Le raccord qui fut à l'origine de l'incident a été démonté. Toutes les pièces qui le constituent sont en parfait état, à l'exception du cône intérieur se trouvant du côté où le conducteur glissa. Ce cône en bronze est à tel point corrodé que les striures intérieures ne sont presque plus visibles (fig. 4 et 5). Le conducteur n'était donc plus convenablement serré dans le raccord, ce qui explique qu'il ait glissé hors

de celui-ci sous l'effet d'une faible surcharge. Comme le cône est en bronze, sa corrosion n'a pas pu provenir d'une oxydation; elle fut due probablement à un échauffement excessif provenant d'un

mauvais contact. Probablement l'extrémité du fil n'a pas été soigneusement apprêtée (par suppression des bavures) avant son introduction dans le cône.

Cônes du raccord défectueux  
(agrandissement)

A gauche: cône en bon état; à droite: cône corrodé
