## Les pylônes de la ligne du Saint-Gothard après vingt ans de service

Par M. Dreier, Baden

*La ligne à 150/225/380 kV franchissant le massif du Gotthard a été terminée avant la fin de 1932. Ses pylônes ont été contrôlés en détail en 1953. L'auteur décrit leur état après vingt ans de service, indique comment les diverses insuffisances ont été éliminées et en tire des conclusions générales valables pour la construction des pylônes des lignes en haute montagne.*

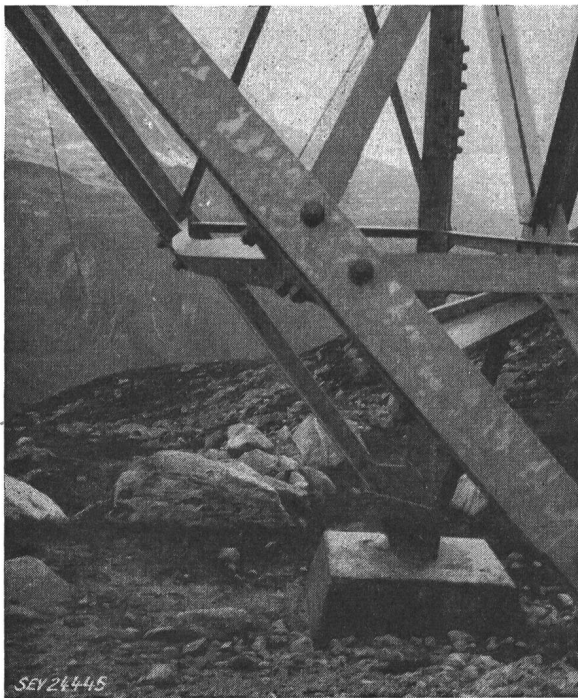
Fig. 2  
Barre de contre-flambage infléchie  
Moitié de la figure

La fig. 2 montre une telle barre profilée de 80 × 80 × 8 mm, qui présentait une flèche de 11 cm. Sa position dans le pylône est visible sur la fig. 6. Pour plus de la moitié des pylônes contrôlés, ces barres de contre-flambage présentaient des

flèches analogues, qui n'étaient pas toutes aussi importantes, mais étaient toujours dirigées vers le bas. La flèche était d'autant plus grande que les pieds des pylônes sont plus courts, c'est-à-dire que ces barres sont plus rapprochées du sol. Elle était également

plus grande aux endroits où il y a généralement de fortes couches de neige, qu'aux endroits moins exposés. Ces flèches sont donc dues à la charge de neige. Pour qu'il se produise des déformations permanentes dans ces barres, il faut une charge d'au moins 500 kg à leur milieu ou une charge d'environ 200 kg/m répartie sur toute la longueur de la barre. Des quantités de neige considérables sont par conséquent nécessaires pour provoquer ces déformations. Mais, en haute montagne, il n'est pas rare que la couche de neige atteigne jusqu'à 4 m à certains endroits particulièrement exposés. Cette neige humide demeure accrochée au pylône, lorsque au printemps le sol se réchauffe et fait fondre la couche inférieure.

Les conditions sont en outre plus défavorables, du fait qu'au milieu de cette barre de contre-flambage viennent se fixer deux autres barres destinées à maintenir la première dans un plan, mais qui favorisent le fléchissement dans l'autre plan. Elles contribuent à l'accumulation d'une plus grande quantité de neige compacte, ce qui augmente la charge.

Les fléchissements des barres de contre-flambage provoquent des contraintes et des fléchissements dans les barres principales, c'est-à-dire une réduction de leur résistance au flambage. Un remplacement des barres infléchies (fig. 2) par des barres d'un profil plus fort aurait permis d'accroître la résistance à la flexion. On a toutefois adopté une autre mesure plus simple et également plus efficace, et relié par un câble tendeur le milieu de la barre infléchie au croisement des diagonales de la face étroite, à la hauteur de la ceinture horizontale principale (fig. 6). Les brides d'extrémité de ce câble étaient fixées à l'aide des boulons existants, pendant que le câble était détendu, puis le tendeur était actionné jusqu'à ce que la barre soit

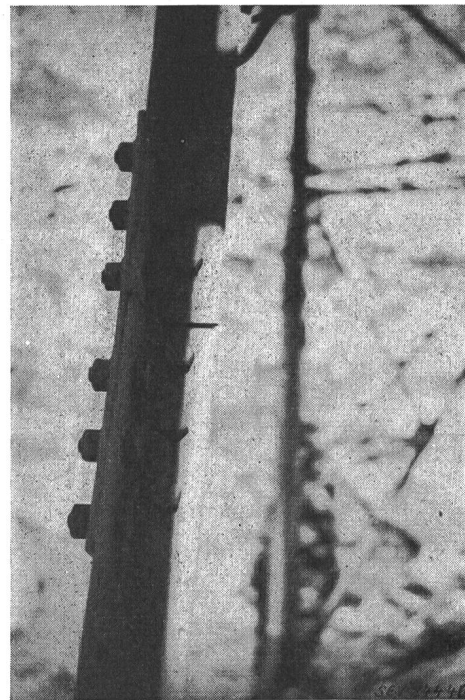
Fig. 3  
Joint des diagonales principales  
(L'incurvation peut être constatée en plaçant une règle)

ces joints n'avaient que des couvre-joints extérieurs. L'absence des couvre-joints intérieurs donnait lieu à une transmission excentrique des efforts, de sorte que ces joints présentaient également presque tous des déformations plus ou moins accentuées, surtout ceux des diagonales comprimées des pylônes d'angle. C'est ainsi que, dans un cas, on a

mesuré sur le dos de la cornière un écart de 3,5 mm entre les deux profils assemblés et de 7,5 mm à l'extrémité des ailes. Des flèches de 3 à 4 cm n'étaient pas rares à l'endroit de ces joints.

La constitution des joints a une grande influence sur la résistance au flambage de la barre [3]. Les joints en question ont donc été renforcés par des couvre-joints intérieurs.

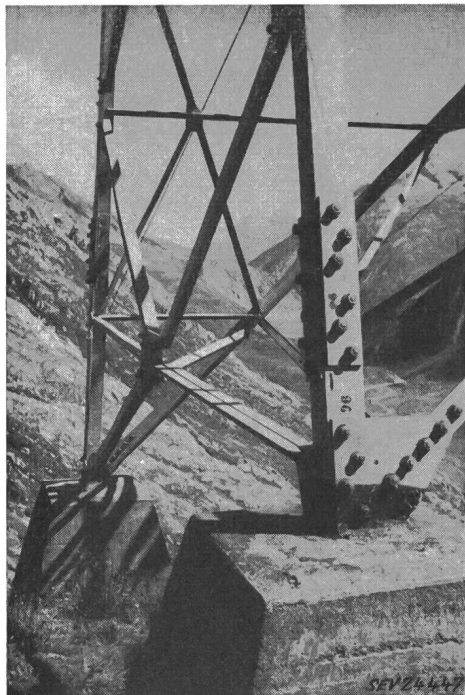
Fig. 4

Pieds courts d'un pylône installé sur un versant à forte pente

Les deux pieds côté montagne de quelques-uns des pylônes installés sur des versants à forte pente étaient construits comme l'indique la fig. 4. Le

point de croisement des diagonales inférieures dans la face étroite était disposé tout près du sol, de sorte que non seulement les barres de contre-flambage décrites au chapitre 1, mais aussi des barres principales étaient soumises à la poussée exercée par la neige. Les effets de ces forces se reconnaissent d'une part à des fléchissements de barres et, d'autre part, au fait que le nœud était déplacé vers l'intérieur.

Les pieds extrêmement courts de trois pylônes situés sur des versants en forte pente ont été re-

construits comme le montre la fig. 9. Il n'a pas été nécessaire de modifier les montants, ce qui était important car ceux-ci sont galvanisés à chaud. Pour le raccordement des nouvelles barres, on a pu utiliser les perçages existants. Le remplacement des barres pendant que la ligne demeurait sous tension n'a pas donné lieu à des difficultés.

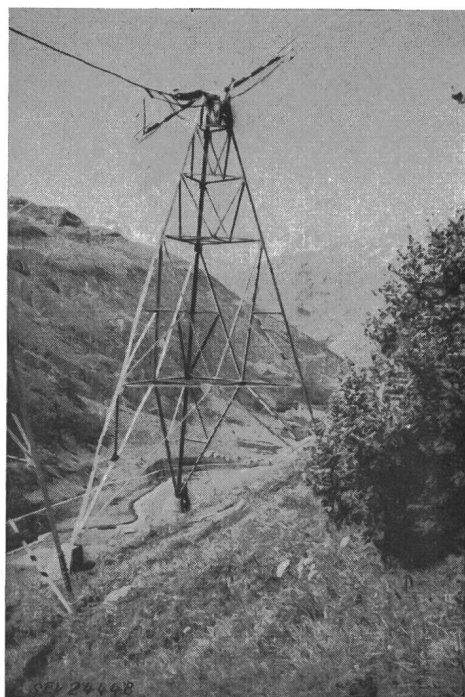
Fig. 5

Pylône de la traversée du Val d'Urseren  
Portée de 1037 m

Les diagonales des deux pieds, côté vallée, des pylônes de la traversée du Val d'Urseren étaient également infléchies jusqu'à 5 cm (fig. 5). Ces barres étaient des profils en U trop élancés ( $\lambda$  jusqu'à 240) et en outre fixés excentriquement, par une seule aile, et tenus uniquement dans le plan perpendiculaire à l'axe  $i_{min}$ . Ce mode d'entretoisement est correct pour des charges de flambage pur, mais ne permet pas d'assurer la barre contre des fléchissements provoqués par une poussée de la neige (voir les diagonales côté vallée sur la fig. 5).

Les pieds des pylônes triangulaires de la traversée du Val d'Urseren ont été renforcés par des croisillons supplémentaires.

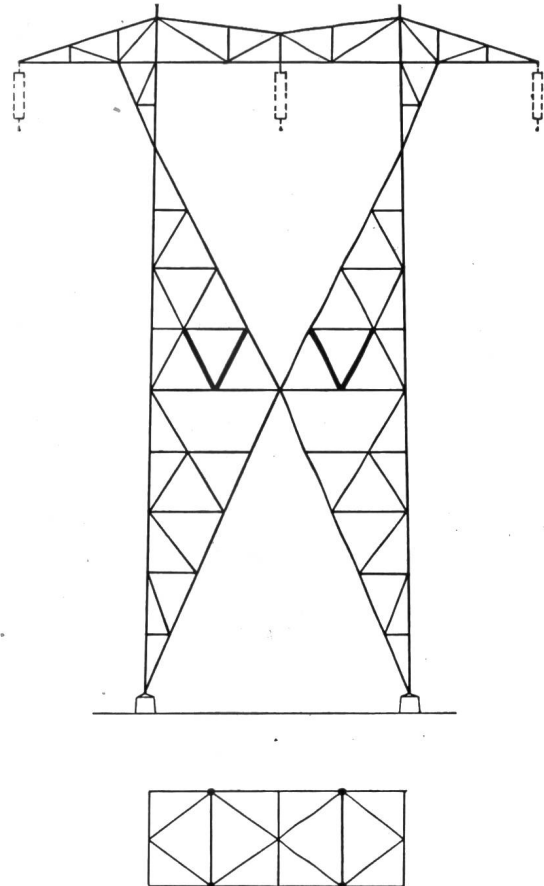
Fig. 8

Dans de nombreux pylônes, on a également constaté, dans la face perpendiculaire au sens de la ligne, des fléchissements des barres principales de la ceinture. Au milieu de la longueur libre de ces barres se trouvent des barres horizontales, mais pas de barres verticales (fig. 1 et 8). Il faut donc admettre que, là également, une charge additionnelle s'est déposée en quantité telle, qu'il en est résulté un fléchissement de ces barres. Il fallait une charge uniformément répartie d'environ 150 kg/m ou une charge concentrée de 300 kg appliquée au milieu.

Pour les pylônes dont la ceinture horizontale était infléchie, le trapèze situé au-dessus a été entretoisé par deux autres barres de contre-flambage, de manière à renforcer les barres infléchies à l'endroit critique, après qu'elles aient été redressées sur le pylône.

Entretoisage supplémentaire destiné à la fixation de la ceinture horizontale  
— Nouvelles barres
