Artikel: Rasche Alterung der Kabelmäntel durch häufig wechselnde Belastungen in Papierbleikabeln des Typs B
Autor: Mürner, E.
DOI: <https://doi.org/10.5169/seals-1059097>

Rasche Alterung der Kabelmäntel durch häufig wechselnde Belastungen in Papierbleikabeln des Typs B

Von E. Mürner, Zürich

Es werden Beobachtungen über rasche Alterung der Bleimäntel von Starkstromkabeln beschrieben. Grosse Belastungswechsel, die sich häufig wiederholen, fördern diese Alterung. Die Herabsetzung der Beanspruchung wird da empfohlen, wo häufige grosse Belastungswechsel grosse und rasche Temperaturschwankungen in den Kabeln verursachen.

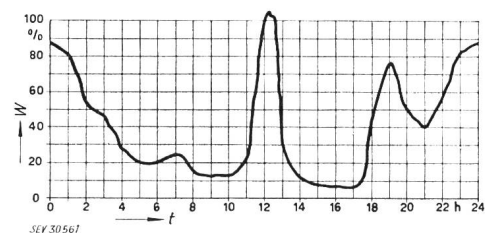
Fig. 1
Netz kabelbelastung in einem Wohngebiet mit elektrischen Küchen
und Heisswasserspeichern
W Belastung; t Zeit

waren 20 Jahre im Betrieb. Die zwei Niederspannungskabel und ein Hochspannungskabel dienen der Energieabgabe in Wohngebieten. Sie waren dadurch täglich dem Belastungsverlauf nach Fig. 1 ausgesetzt.

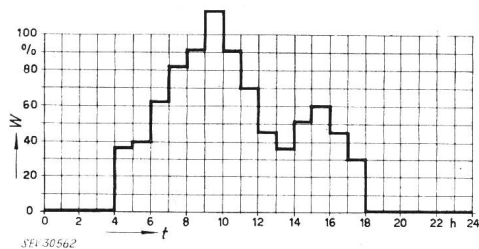
Fig. 2
Kabelbelastung durch Elektrokessel
W Belastung; t Zeit

Das zweite Hochspannungskabel diente der Energieabgabe an einen Elektrokessel, dessen Belastungsverlauf Fig. 2 zeigt: Die Belastungen schwankten täglich

z. T. mehrmals zwischen 0 und Vollast so, dass auch die Erwärmung und Abkühlung und damit die Ausdehnung der Kabel weitgehend den Laständerungen folgten. Aus den sich hiedurch stets wiederholenden Materialspannungen ermüdete das Blei; es wurde kör-

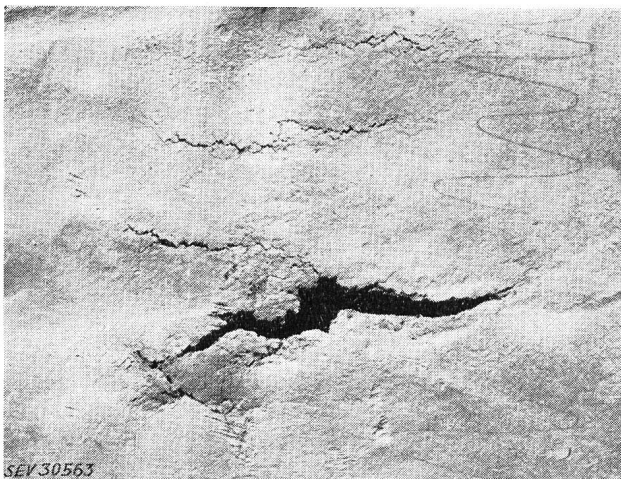
Betrachtet man die Schadenstellen näher, so stellt man bei ihnen einen der interkristallinen Bleizersetzung ähnlichen Zustand, mit feinen Haarrissen im Bleimantel fest. Beim Suchen nach der Ursache dieser Zersetzung kommt man zum Resultat, dass sie durch häufige Belastungswechsel und die damit verbundenen Änderungen der Übertemperatur und Dehnung ent-

stehen. Hierzu genügen schon Belastungsspitzen, die Übertemperaturen von 25...35 °C hervorrufen.

Fig. 3
Bleimantel-Zersetzung
an einem Niederspannungskabel $3 \times 150 + 95 \text{ mm}^2$

nig, brüchig und es bildeten sich Risse, wie sie die Fig. 3 und 4 zeigen.

Möglichst ausgeglichene Dauerbelastungen, die in normal verlegten Hochspannungskabeln Übertemperaturen bis 25°C und in Niederspannungskabeln bis 35°C verursachen, führen kaum zu Bleierzsetzungen dieser Art während einer Betriebsdauer von 50 Jahren. Demgegenüber führen solche Beanspruchungen dort, wo sie häufig so wechseln, dass sich die im Kabel entstehende Übertemperatur zwischen 0 und 25°C bzw. 35°C bewegt, zur allzu raschen Alterung der Kabelbleimäntel. In solchen Fällen ist für die Erhaltung der Kabel in gutem Zustand, die Spitzenlast so zu reduzieren, dass die aus ihr erwachsende Übertemperatur 25°C nicht erreicht. Andererseits ist mit Rücksicht auf die Erhaltung einwandfreier Kabelnetze und deren Betriebssicherheit eine möglichst ausgeglichene Belastung anzustreben. Die ausgedehnte Lastverteilung begünstigt zudem die Spannungshaltung und besonders die wirtschaftliche Erstellung und Ausnützung der Versorgungsanlagen auch ausserhalb dem Leitungsbereich.

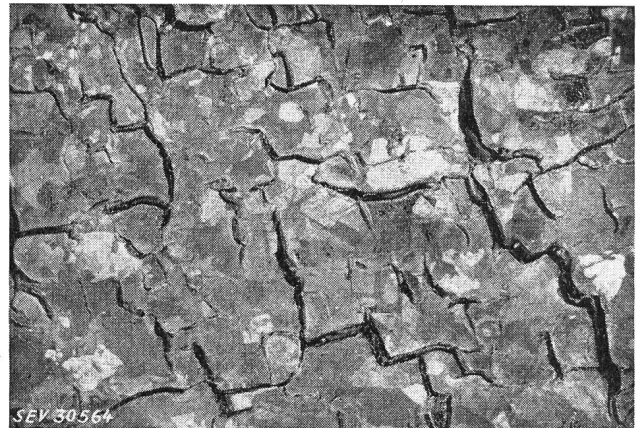
Die Feststellungen ergeben einen direkten Zusammenhang der Alterung des Bleimantels mit der Häufigkeit des Belastungswechsels. Die dadurch entstehenden Materialspannungen wachsen besonders in der Querrichtung des Kabels proportional mit dem Kabeldurchmesser.

Fig. 4
Bleimantel-Zersetzung
an einem $12\text{-kV-Kabel } 3 \times 185 \text{ mm}^2$ (vergrössert)
