Kestenholz, Kapelle St. Peter und Paul, neuste Befunde zur Baugeschichte und zu den spätgotischen Chormalereien

Autor(en): **Bertschinger, Urs**

Zeitschrift: **Archäologie und Denkmalpflege im Kanton Solothurn**

Band (Jahr): **19 (2014)**

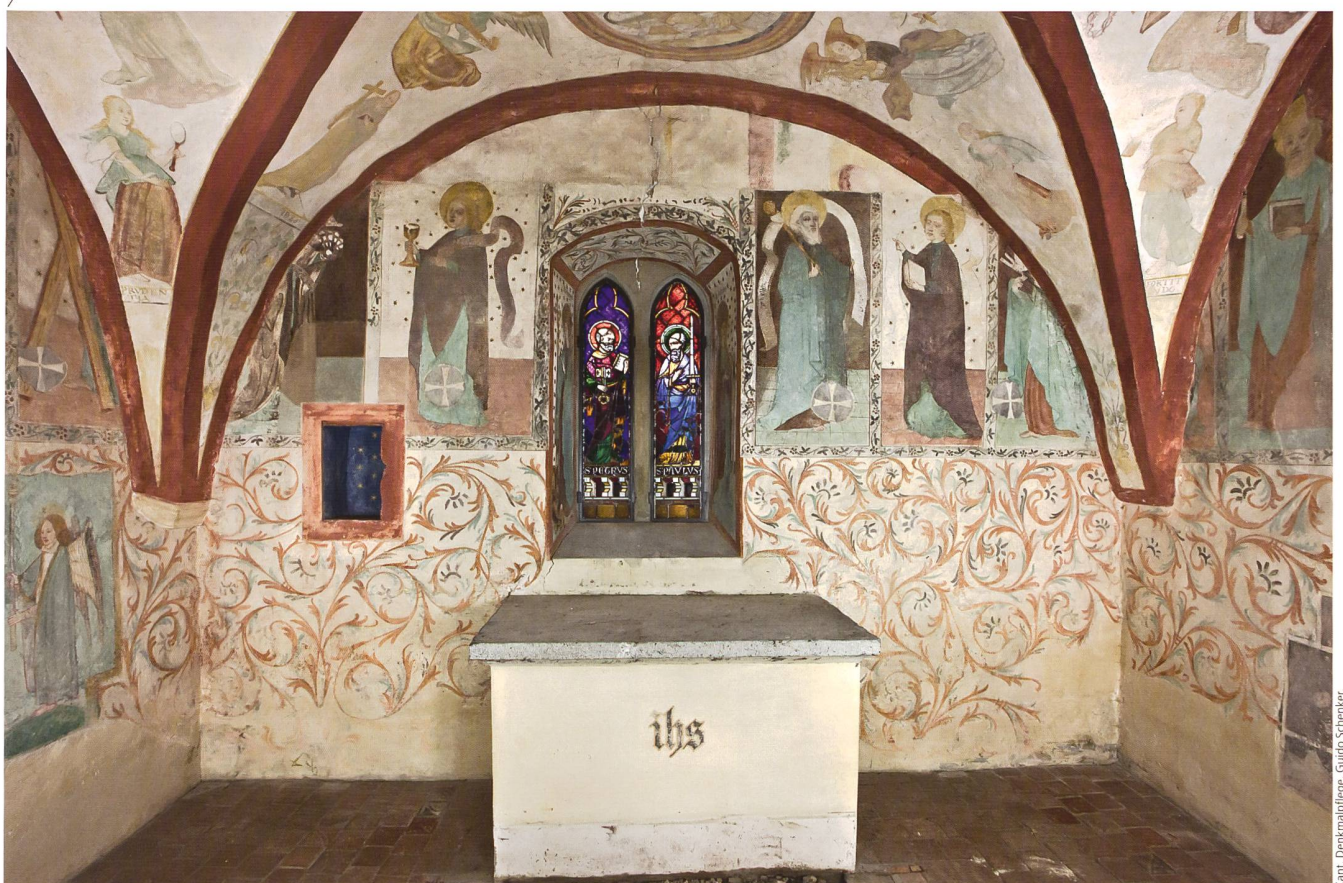
Abb. 7
Innenansicht der Ostwand.
Restauriert 1937, Zustand vor
der erneuten Restaurierung
2010. Sockelzone und Apostel-
zyklus II, mit erkennbarem
ehemaligem Deckenniveau.
Darüber Reste der Wand-
malereien IV mit bemaltem
Kreuzgratgewölbe IV.

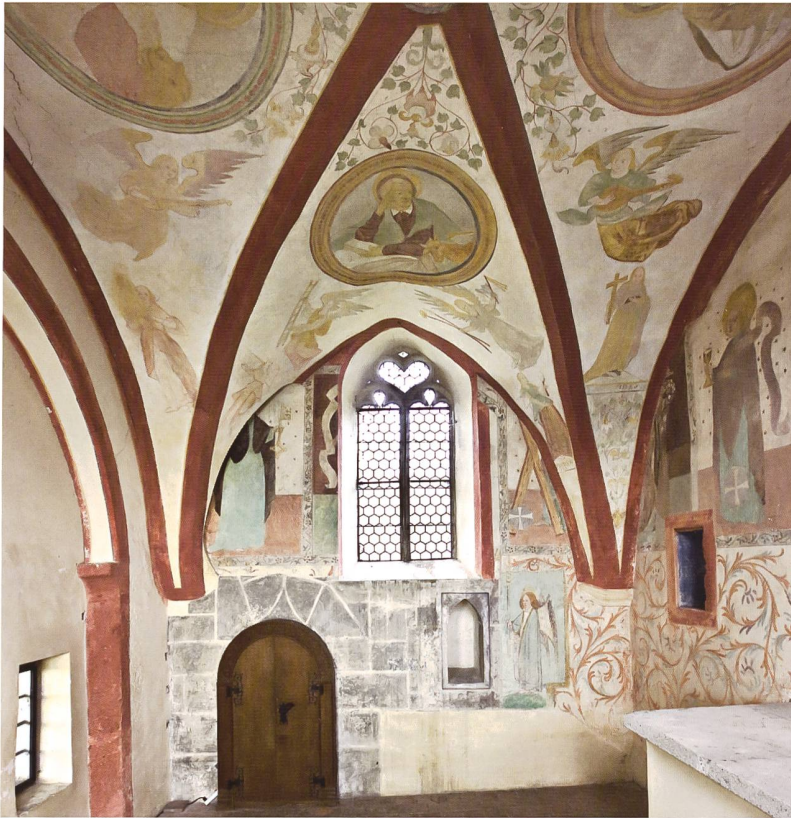
Abb. 8
Innenansicht der Nordwand.
Restauriert 1937, Zustand vor
der erneuten Teilrestaurierung
2010. Ehemalige Sakristeitur,
mit Quadermalerei I, darüber
Apostelzyklus II. Masswerk-
fenster und Kreuzgratgewölbe
mit Malerei IV.

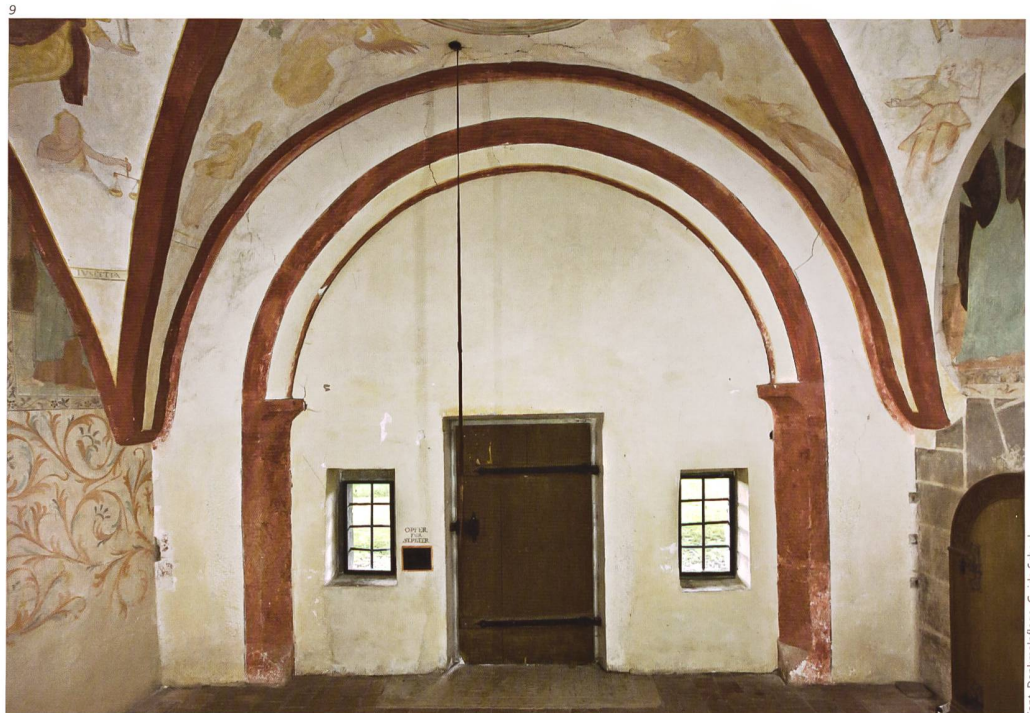
Abb. 9
Innenansicht der Westwand.
Restauriert 1937, Zustand vor
dem Ausbruch der Chorbogen-
ausmauerung 2010. Chorbogen
mit breiter Abfasung,
Kämpfer und Rundbogen aus
der Phase III, erstellt anlässlich
des Neubaus des grösseren
Schiffs III. Vermauert wurde
der Chorbogen beim Abbruch
des Schiffs. Dabei wurde der
Chorbereich zur eigenständigen
kleinen Kapelle.

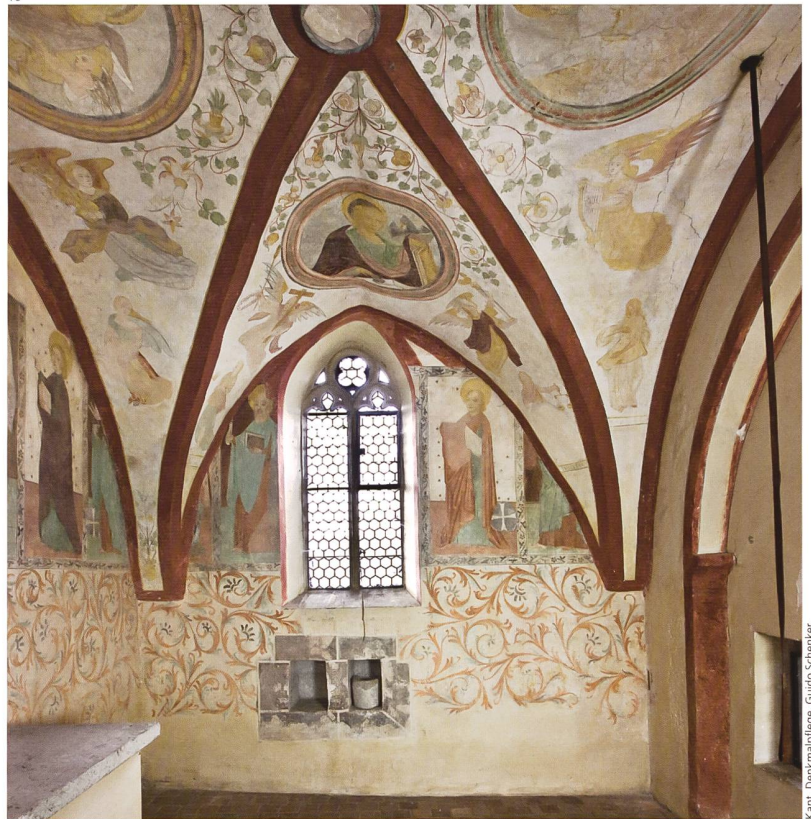
Abb. 10
Innenansicht der Südwand.
Restauriert 1937, Zustand vor der erneuten Teilrestaurierung 2010. Doppelnische mit Quadermalerei I, bemalte Sockelzone und Apostelzyklus II. Masswerkfenster und Kreuzgratgewölbe mit Malerei IV.

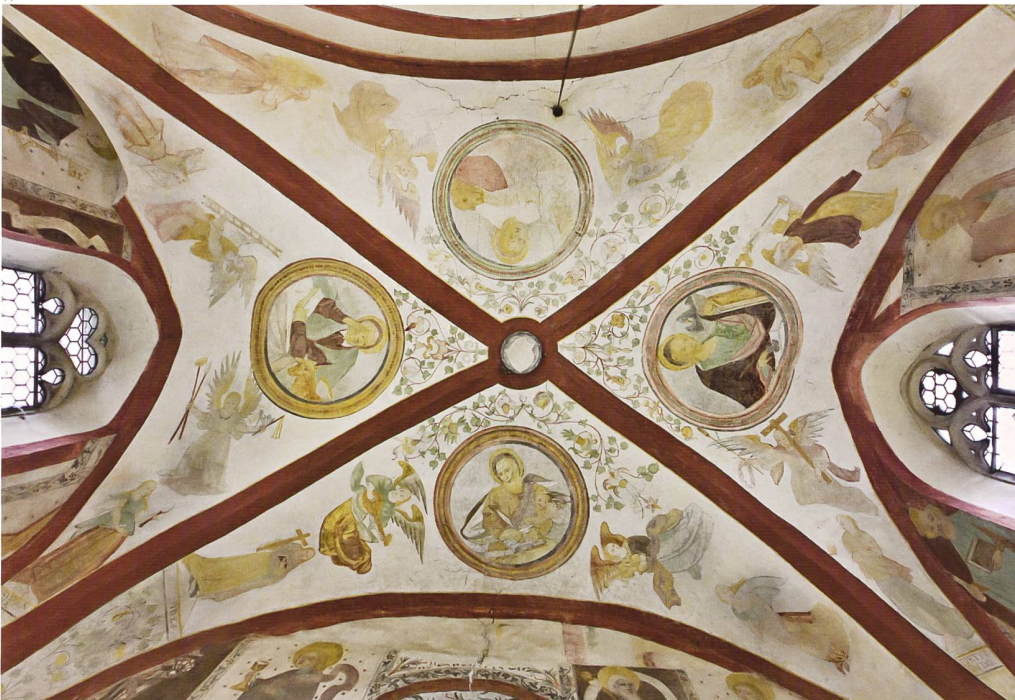
Abb. 11
Kreuzgratgewölbe. Restauriert 1937, Zustand vor der erneuten Teilrestaurierung 2010. Gewölbe und Malerei aus der Bauphase IV.

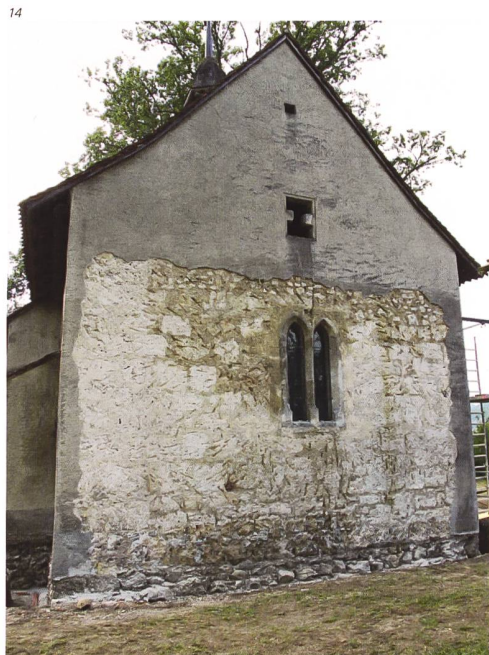
Abb. 14
Ostfassade, während der Renovierung. Partielle Abnahme des zementhaltigen Verputzes. Darunter tritt das originale Tuffsteinquadermauerwerk zu Tage. Oberhalb des Fensters wurde das Mauerwerk mit kleineren Kalkbruchsteinen weitergeführt.

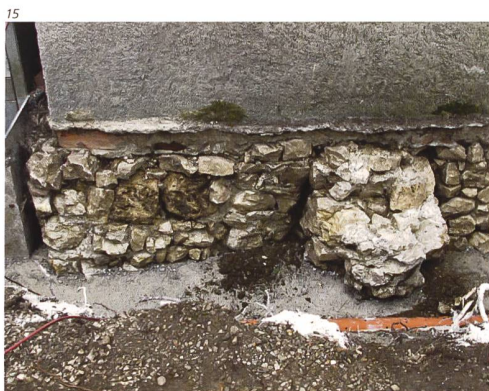
Abb. 15
Fundament der Nordmauer, während dem Einbau einer Drainageleitung. Das Kalksteinfundament des neueren Schiffs umschliesst das ältere Fundament der Sakristei.

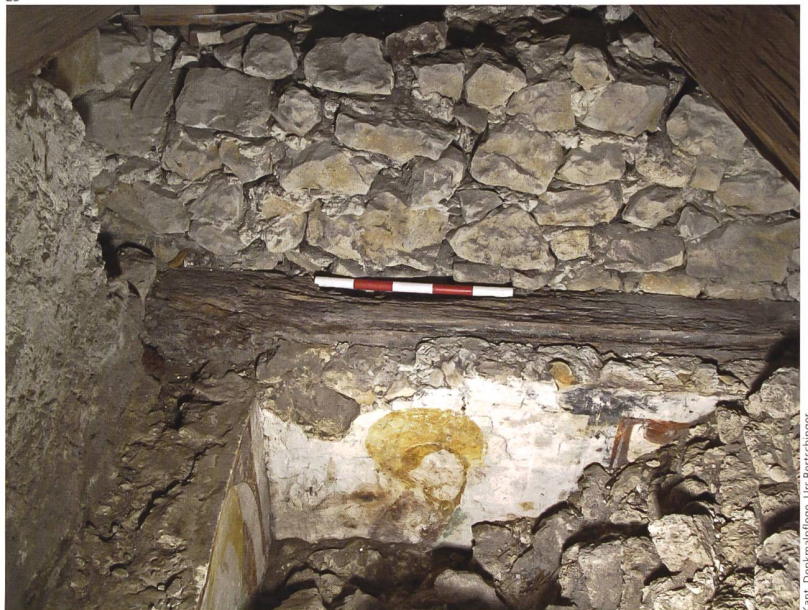
*Abb. 23
Südostecke, unterhalb der heutigen Bundbalkenlage. Die alte Schwelle auf der Südmauer ist noch erhalten, die dazugehörige querlaufende Balkenlage mit der unterseitig daran montierten Holzdecke fehlt. Die Apostelmalereien wurden in diesen Bereichen nie übermalt, sind aber zum Teil durch Feuchtigkeit und Staub geschädigt.*

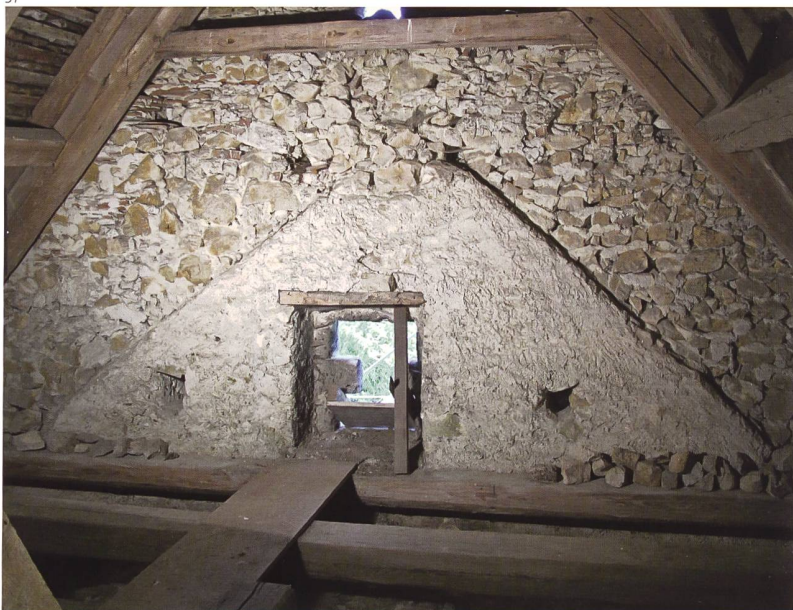
Abb. 31
Dachstock, Blick zur Ostmauer. Gut erkennbar ist das alte Giebelmauerwerk mit der dazugehörigen Dachneigung. Die Giebelmauer wurde in zwei weiteren Bauetappen erhöht.
