Die fachgerechte Restaurierung des Kornspeichers im Bally-Park in Schönenwerd

MORITZ SCHIESS

Schönenwerd, Speicher im Bally-Park

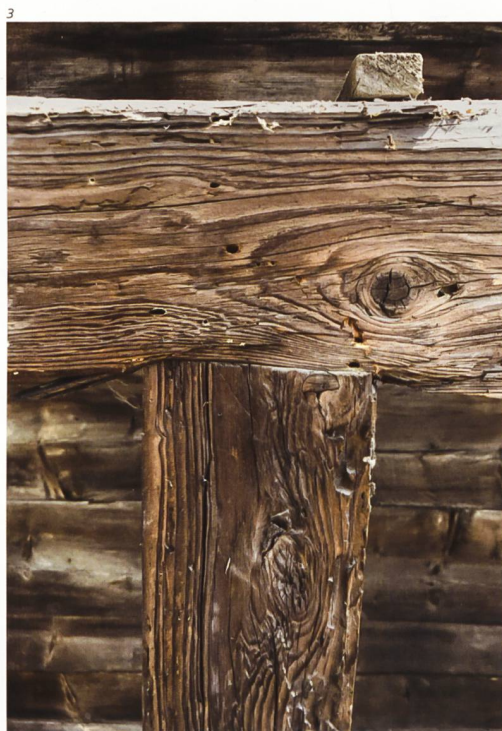
Abb. 3
Durch Materialermüdung,
Alter und zu grosses Gewicht
entstandener Schaden.

auf den vier Dachgraten führten zu Wassereintritten, die wohl über lange Zeit unbemerkt geblieben waren und so die Holzkonstruktion schädigten. Solche Schäden wurden früher aus mangelnder Kenntnis oder aufgrund fehlender Ressourcen mit ange-nagelten Brettern notdürftig zusammengeflickt, oder es wurden Holzpfosten unterstellt (Abb. 5–7). Ausserdem waren Reparaturen mit zweitklassigem Bauholz ausgeführt worden. Die dabei eingesetzten Fusspfetten des umlaufenden Laubengangs verdrehten sich nach dem Einbau und mit der Überlast des Dachs so stark, dass die Eckverbindungen statisch nicht mehr belastbar waren. Fehlstellen in Kon-

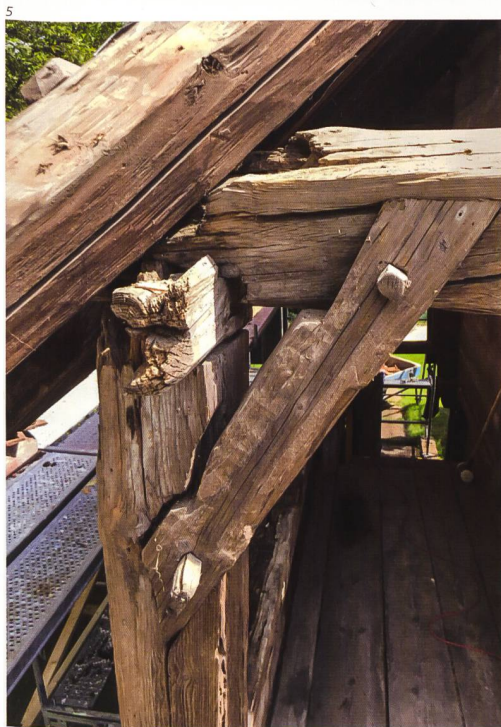
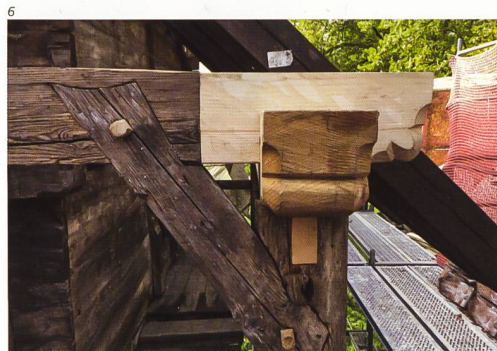
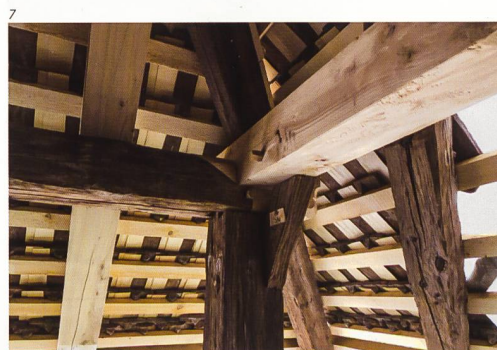
Abb. 5–7
Eine Eckverbindung im vor-
gefundenen Zustand und nach
der Reparatur.

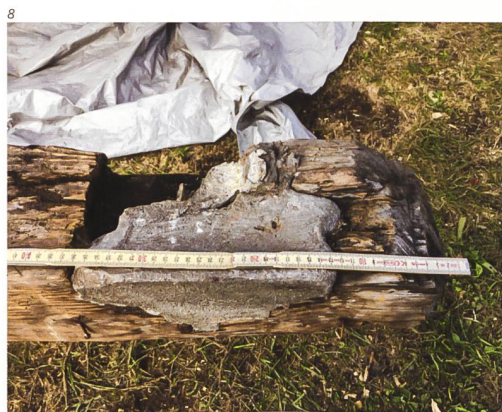
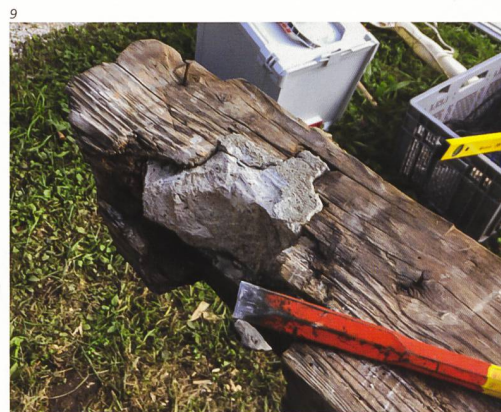
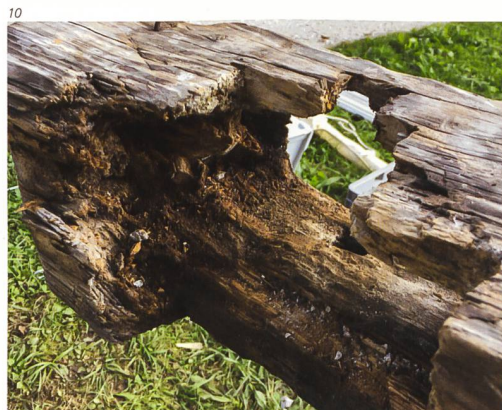
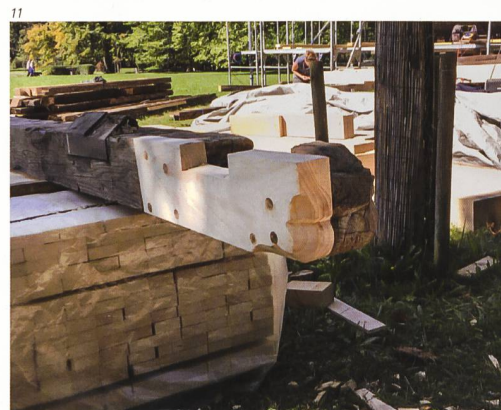
Abb. 8–11
Eckverbindung im Vorzustand
mit Betonflick und unsere
Reparatur.

struktionshölzern waren zudem mit Beton ausgefüllt worden. Da Holz und Beton aber unterschiedliche hygroskopische Eigenschaften besitzen und Beton ein Feuchtigkeitsspeicher ist, führten die vermeintlichen Reparaturen zu einer Vergrößerung der Schäden (Abb. 8–11).

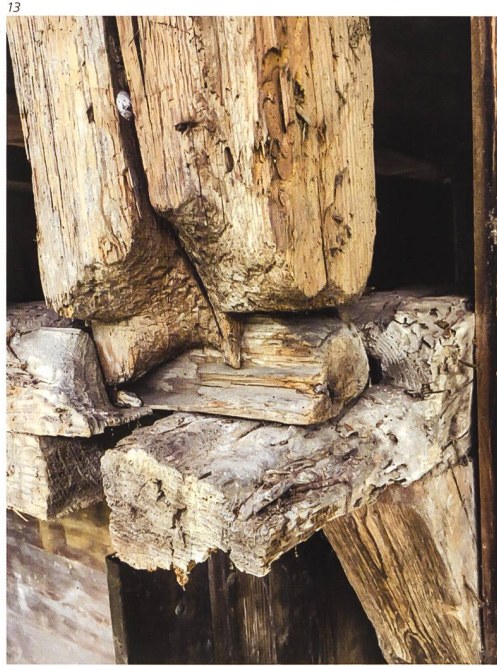
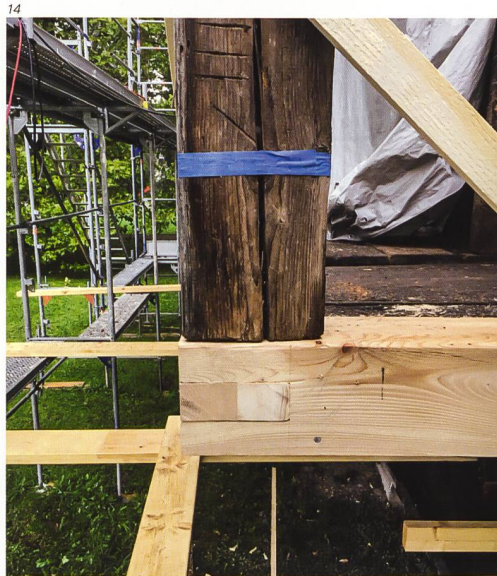
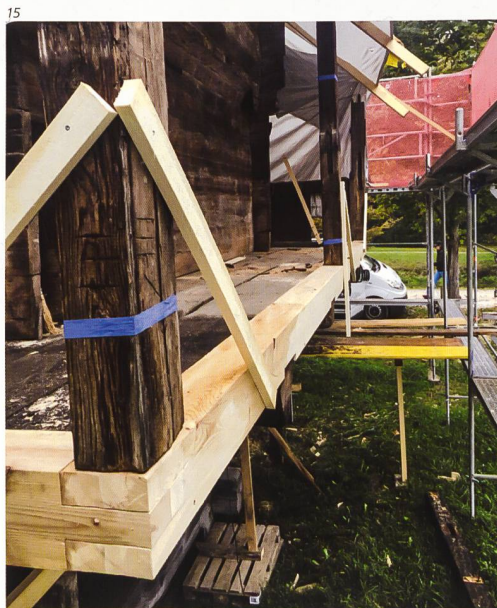
Abb. 13–15
Vorzustand und Reparatur
der umlaufenden Lauben-
konstruktion.

Nach diesen Vorbereitungsarbeiten begann die eigentliche Restaurierung. Die Vorstöße der Blockbohlen (über die Ecken auskragende Wandbretter) des Erdgeschosses, welche die Auflager für die Schwellen der Laubenkonstruktion bilden, mussten teilweise zurückgeschnitten und angestückt werden, damit sie wieder tragfähig wurden. Auch hier waren unsachgemässe Reparaturen anlässlich der Versetzung des Speichers Grund für Folgeschäden, die wir nun beheben mussten. Auf drei Seiten waren die Schwellen (unterste Balken), auf denen die Pfosten der umlaufenden Laubenkonstruktion stehen, in einem schlechten Zustand, und wir mussten diese ersetzen (Abb. 13–15).

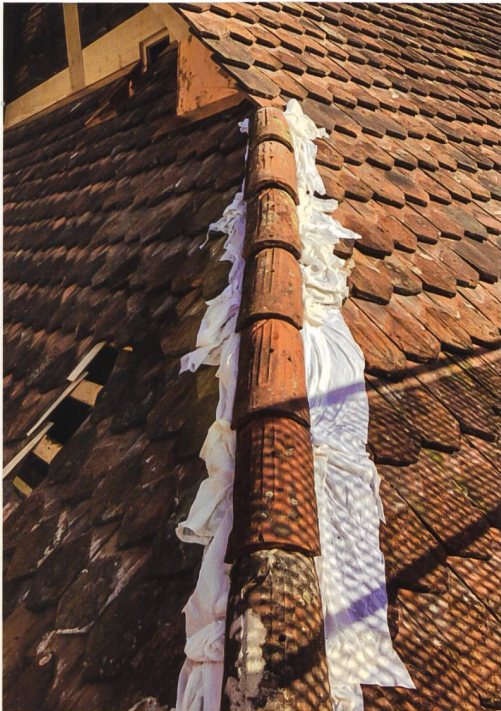
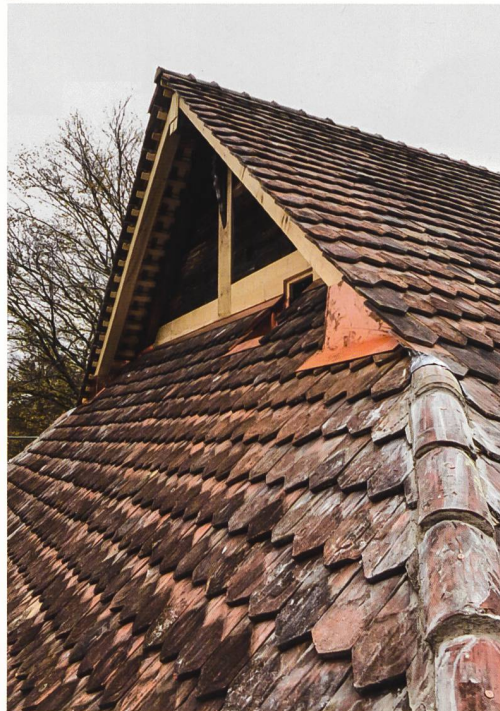
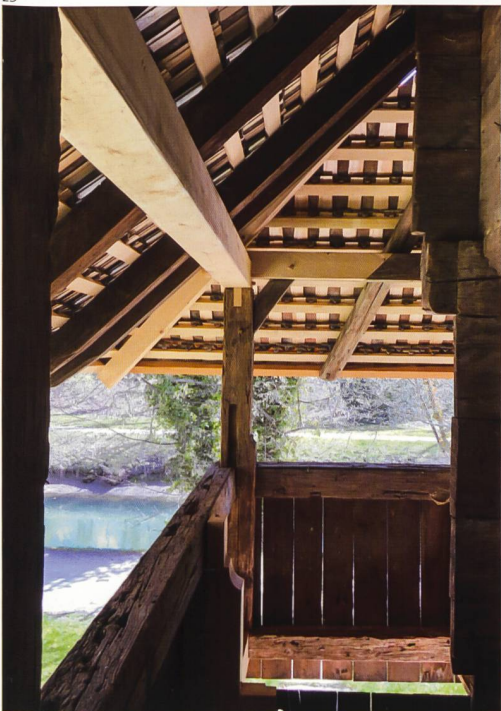
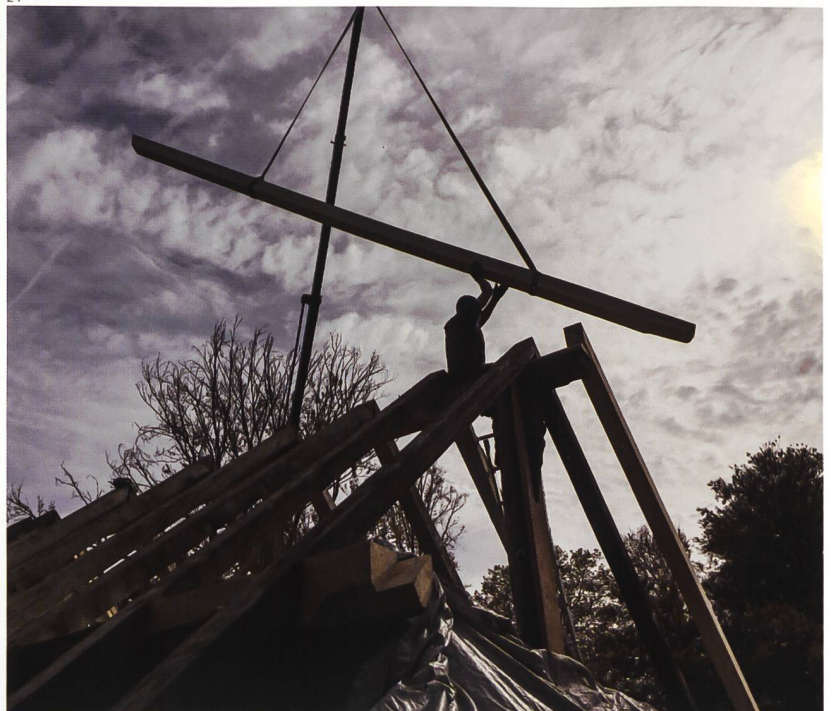
Abb. 21–24
Abbau und Wiederaufbau
der Dachhaut.

Den ornamental gesägten Bug setzten wir wieder ein (Abb. 22). So bleibt die originale Konstruktion lesbar. Um den Feuchtigkeitseintrag auf die Laubkonstruktion unter dem Walmdach zu minimieren, führten wir den Anschluss des Dachs an die Giebelwand mit einem in die Giebelwand eingeschlitzten Kupferblech aus. Damit reagierten wir auf die falsche Platzierung im Wetter und mussten den Speicher nicht umstellen.

Einzelne Sparren der Walmkonstruktion, zwei Grate und zwei lange Sparren des Hauptdachs ersetzten wir; ihre Auflager am Firstbalken oder an der Wand reparierten wir teilweise (Abb. 21–24).
