**Zeitschrift:** Archäologie und Denkmalpflege im Kanton Solothurn  
**Herausgeber:** Amt für Denkmalpflege und Archäologie des Kantons Solothurn  
**Band:** 24 (2019)

**Artikel:** Die Stadtkirche in Olten wieder in Wert gesetzt  
**Autor:** Blank, Stefan  
**DOI:** <https://doi.org/10.5169/seals-846630>

# Die Stadtkirche in Olten wieder in Wert gesetzt

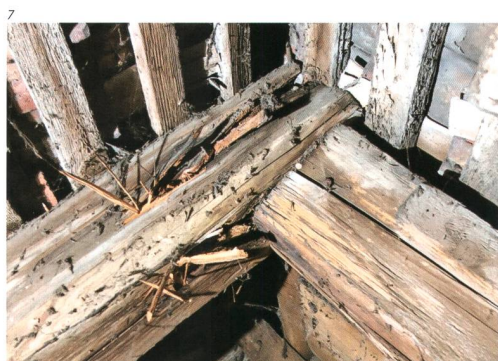
Die Zustandsanalyse der Holzkonstruktionen brachte einige Schäden und Schwachstellen zutage. Es fanden sich beispielsweise Fäulnisschäden an verschiedenen Sparrenfüssen und im Firstbereich, die mit Holzergänzungen repariert wurden (Abb. 7–8). Ebenfalls morsch war die Ziegellattung, die komplett ersetzt werden musste. Auch über dem Chorbereich waren umfangreiche Reparaturen wegen Fäulnisschäden an diversen Hölzern notwendig. Im Hauptdach erfolgte eine statische Ertüchtigung infolge ungenügender Windsteifigkeit durch den Einbau eines Längsverbundes im Firstbereich und von je zwei Windstrebe-paaren auf jeder Dachseite. Diese Verstärkungen waren notwendig geworden, weil durch Wind verursachte Bewegungen im Dachstuhl

Abb. 7  
Detail vom Firstbereich des  
Dachstuhls mit Fäulnissschaden.

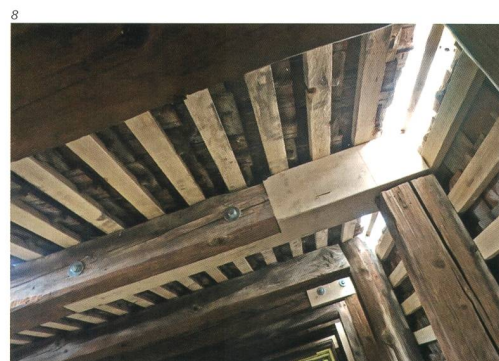
Abb. 8  
Detail Firstbereich des Dach-  
stuhls nach der Reparatur mit  
Holzergänzungen an den  
Sparren und mit neuer Ziegel-  
lattung.

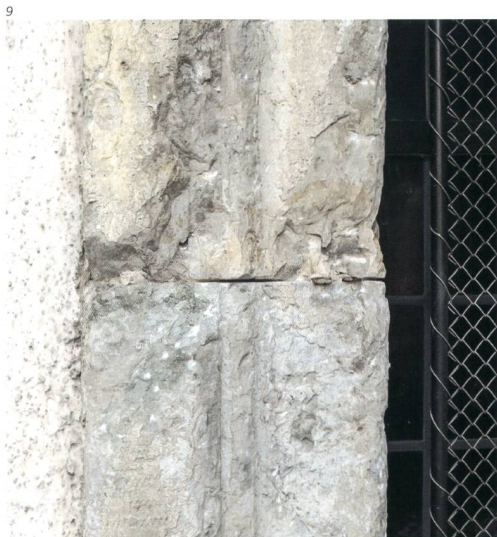
Abb. 9  
Detail eines stark beschädigten  
Fenstergewändes vor der  
Restaurierung.

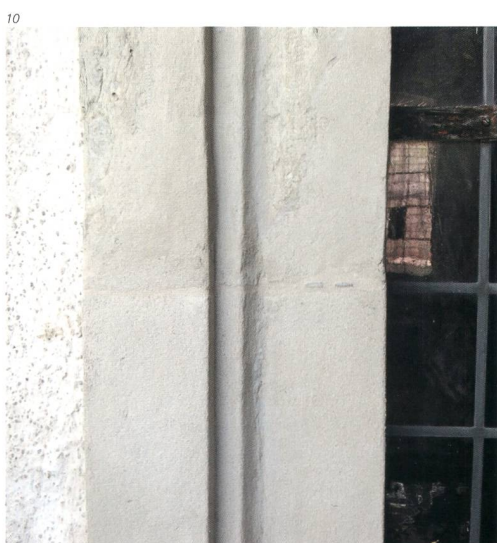
Abb. 10  
Detail eines Fenstergewändes  
nach der Restaurierung mit  
Reprofilierungen.

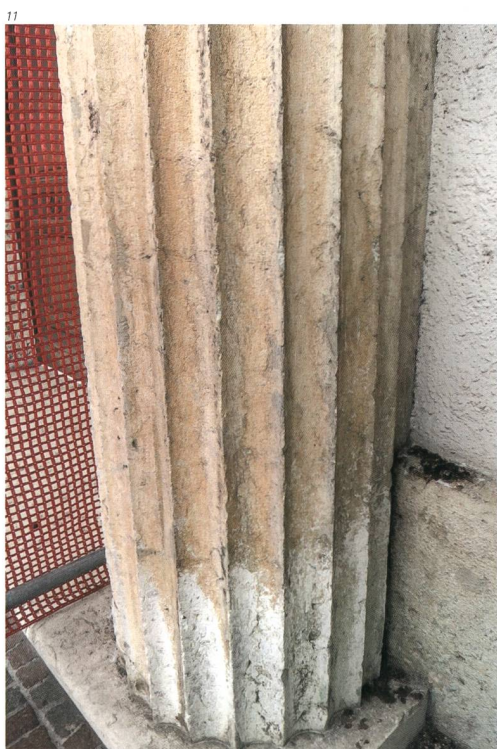
Abb. 11  
Die Säulen des Hauptportals  
und auch andere Naturstein-  
elemente weisen partiell einen  
gelben Anstrich auf, der nur  
schwer zu entfernen ist und  
deshalb belassen wurde.

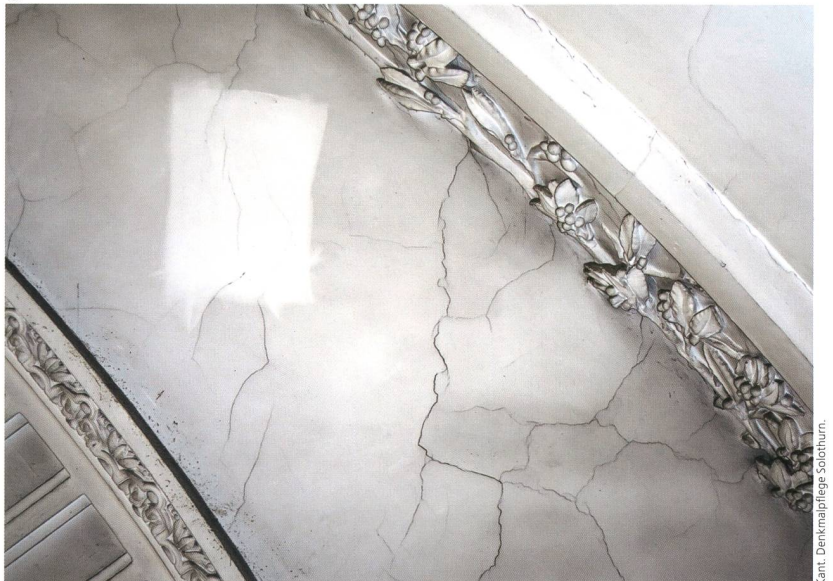
Abb. 13  
Das Schadensbild bei den Stuckaturen im Gewölbe zeigte eine starke Verschmutzung und zahlreiche Risse. Links im Bild ein Reinigungsmuster.

Die Raumschale zeigte sich insgesamt in einem Zustand fortgeschrittener Verschmutzung (Abb. 13). Partiiell fanden sich dunkle Flecken, verursacht durch Insektenkot. Die Fassung von 1933 war aber grundsätzlich intakt. Das Restaurierungskonzept sah deshalb vor, den in den oberen Wandbereichen und in den Gewölben noch vorhandenen Kalkanstrich von 1933 zu reinigen und wieder instand zu stellen. Die Restauratoren reinigten die Oberflächen von Hand,

zunächst trocken mit einem Kautschukschwamm und in einem zweiten Schritt zusätzlich mit Wasser. Fehlstellen, Risse und Flecken wurden geflickt, mit Kalkfarbe übertüncht und farblich in die Umgebung eingepasst. Nach der Entfernung des ungeeigneten, wohl aus den 1970er Jahren stammenden Dispersionsanstrichs an den unteren Wandbereichen wurden die freigelegten Partien ebenfalls mit Kalkfarbe übertüncht.

Bei den Stuckelementen und Putzflächen wurden Risse und Hohlstellen durch Injektionen und Verankerungen gesichert. Für die Sanierung der statischen Risse wurden diese zuerst ausreichend geöffnet, anschließend mit Grundputz verfüllt und dann flächenbündig sowie strukturgleich mit einer Abglättung zugeputzt (Abb. 13).

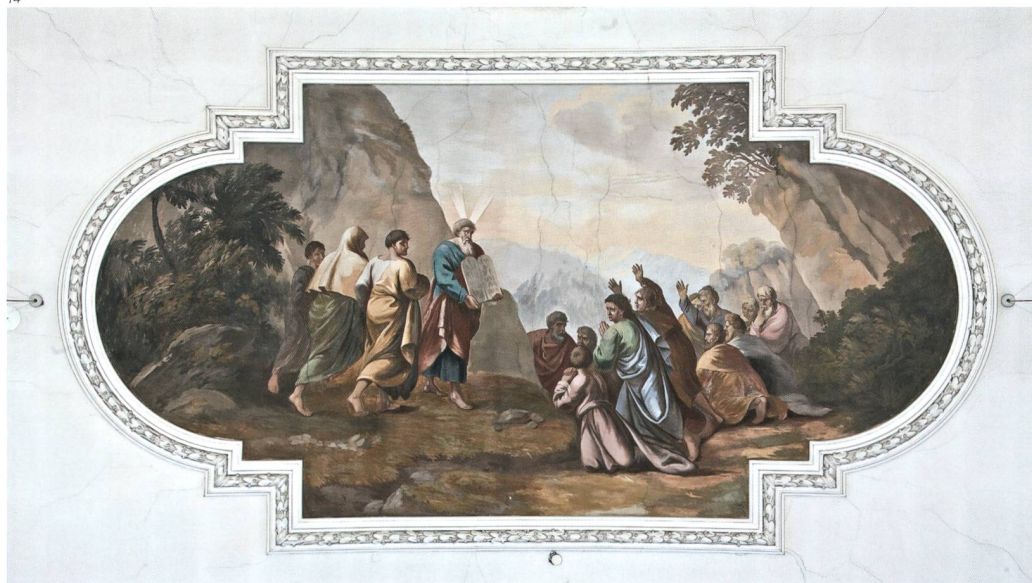
Abb. 14  
Deckenbild von Xaver Hecht  
mit Darstellung von Moses  
mit den Gesetzestafeln, vor der  
Restaurierung.

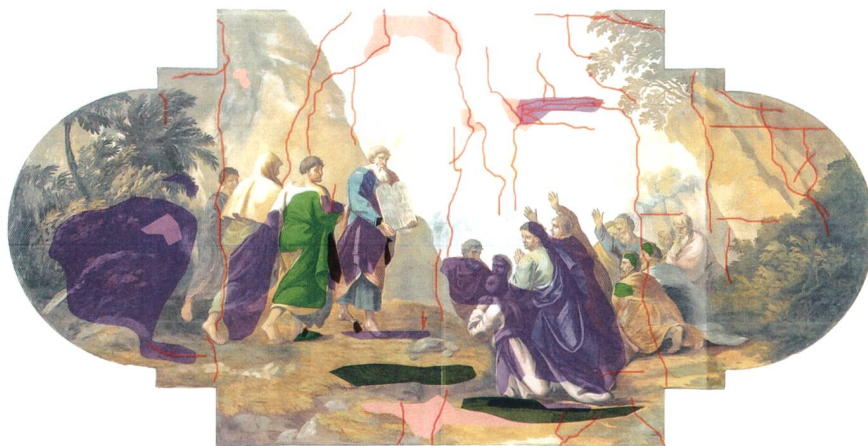
Abb. 15  
Deckenbild mit Darstellung von  
Moses mit den Gesetzestafeln.  
Schadenskartierung.

Im Vorfeld der Restaurierungsarbeiten wurden die einzelnen Deckengemälde von einer Hebebühne aus untersucht und die angetroffenen Schadensbilder kartiert (Abb. 15). Es zeigten sich eine starke Oberflächenverschmutzung, ein teilweise ausgeprägtes Rissbild, Hohlstellen im Putzuntergrund, Deformationen und Verwerfungen des Bildniveaus, lokaler Pilzbefall und pudernde bis blätternde Schollenbildungen bei der Malschicht. Als Ursache für einen Teil dieser Schäden konnten statische Probleme in der darüberliegenden Dachstuhl- und Gewölbekonstruktion eruiert werden (siehe oben). Teilweise fanden sich auch grossflächige Überarbeitungen und Übermalungen. Diese stammen wahrscheinlich aus der Zeit der letzten umfassenden Innenrenovation, die 1933 stattgefunden hatte.

Die ausgeführten Massnahmen waren bei allen Deckenbildern identisch. Stabile Malschichten wurden form- und figurengerecht mit Trockenreinigungsschwämmen vorgereinigt. Lose Farbschichten wurden mit Spezialkompressen gefestigt und gereinigt (Abb. 17–19), Risse soweit nötig geöffnet, lose Kitungen entfernt, Hohlstellen hintergossen und Randsicherungen vorgenommen. Sämtliche Flicke erfolgten mit Kalkmörtel und pigmentierter Kalkmilch, die Fehlstellen in der Malschicht wurden zurückhaltend geschlossen. Störende ältere Retuschen wurden mittels der sogenannten Punteggio-Technik zurückgenommen respektive gebrochen, ohne flächigdeckende neue Retuschen anzubringen. Um das Rissbild optisch zu beruhigen, wurden die Risse mit

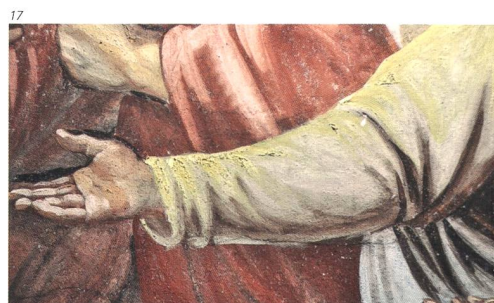
Abb. 17  
Detail aus dem Deckenbild mit der Darstellung des Abendmahls. Vorzustand mit pudernder und blätternder Malschicht.

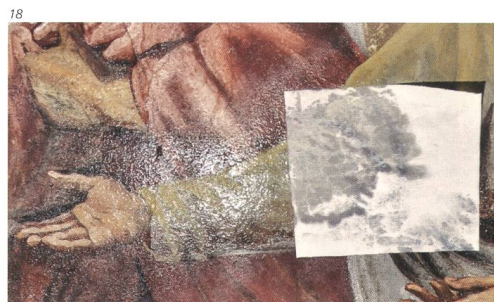
Abb. 18  
Zwischenzustand mit Konsolidierung der Malschicht durch Kompressen.
