**Zeitschrift:** Archäologie und Denkmalpflege im Kanton Solothurn  
**Herausgeber:** Amt für Denkmalpflege und Archäologie des Kantons Solothurn  
**Band:** 25 (2020)

**Artikel:** Die Antoniuskapelle in Deitingen und die 'Entdeckung' des ehemaligen Beinhauses  
**Autor:** Bertschinger, Urs  
**DOI:** <https://doi.org/10.5169/seals-905693>

## Die Antoniuskapelle in Deitingen und die «Entdeckung» des ehemaligen Beinhauses

URS BERTSCHINGER

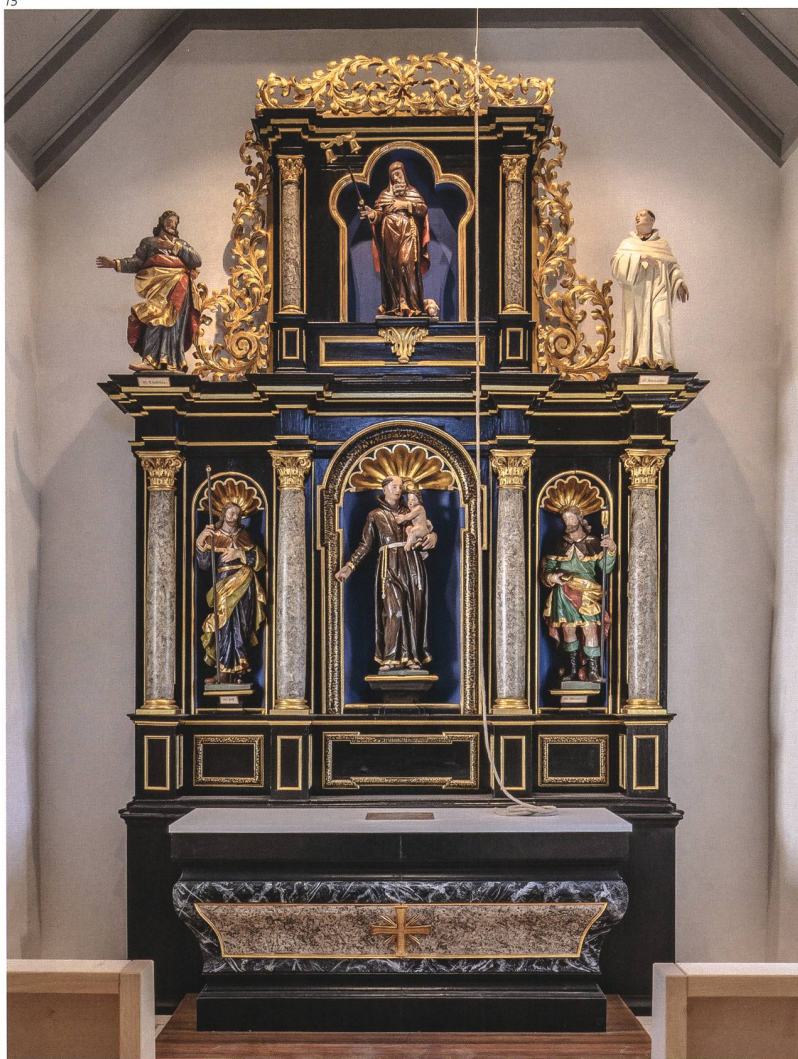
Abb. 15

Der Altar nach der Restaurierung 2020. Seine Fassungen wurden konserviert, gereinigt und partiell retouchiert.

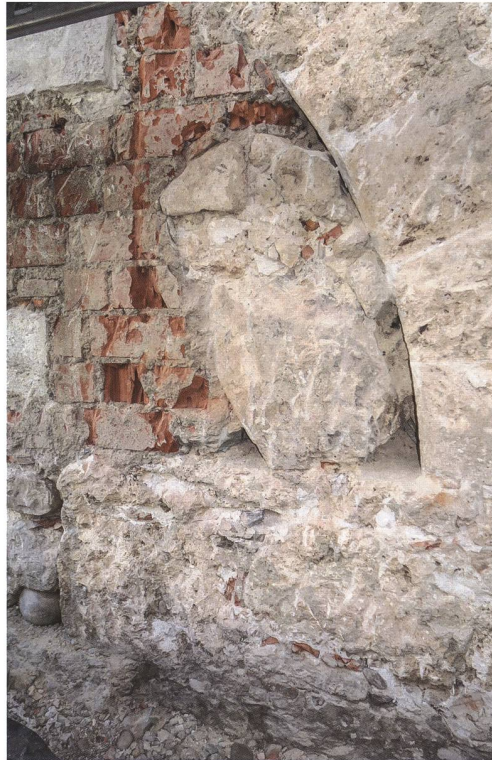
21

Abb. 21–23

Auch aussenseitig traten nach der Verputzabnahme die ursprünglichen Öffnungen, Mauerecken und Mauerkronen des ehemaligen Beinhauses zutage.

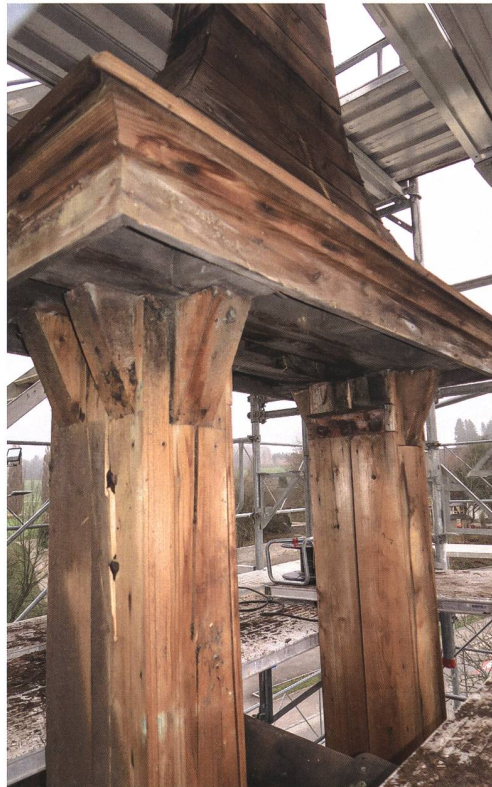
Abb. 24

Nach der Demontage der Kupferblecheindeckung kamen beim Dachreiter grössere Schäden an der Holzkonstruktion zum Vorschein.

Die Dacheindeckung musste nur partiell geflickt werden. Einen grösseren Aufwand benötigte der verkupferte Glockendachreiter. Geplant war nur eine minimale Intervention. Nach ersten Demontagen der Kupferverkleidung stellte man aber fest, dass die darunterliegende Holzkonstruktion in grossen Teilen beschädigt und verfault war. Sie musste komplett ersetzt werden. Der Dachreiter wurde daher in der gleichen Art und Weise rekonstruiert und mit neuem Kupfer verkleidet.

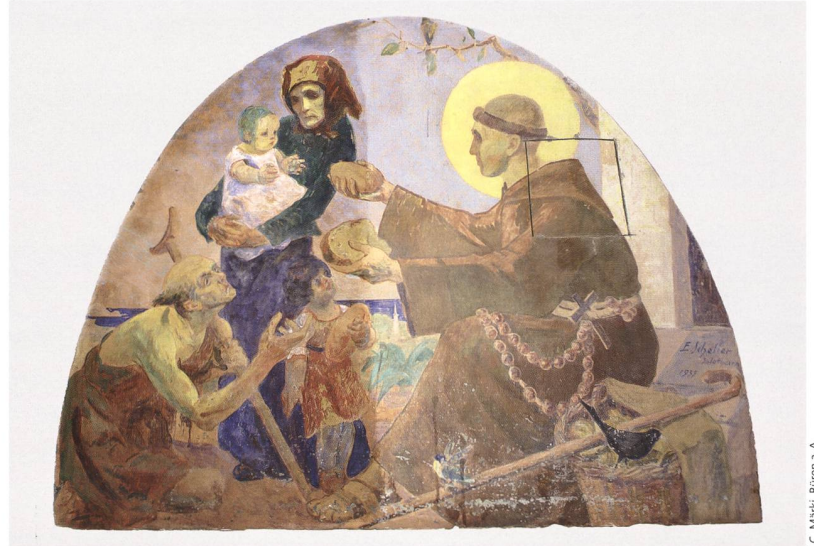
Abb. 26

In der aussenseitigen Nische der Ostfassade (vgl. Abb. 23) befindet sich ein vom Kunstmaler Emil Scheller 1937 gemaltes Bild des heiligen Antonius. Es wurde in den 1970er Jahren weiss übermalt. Das Foto zeigt es während der Freilegung und Reinigung im Atelier des Restaurators.

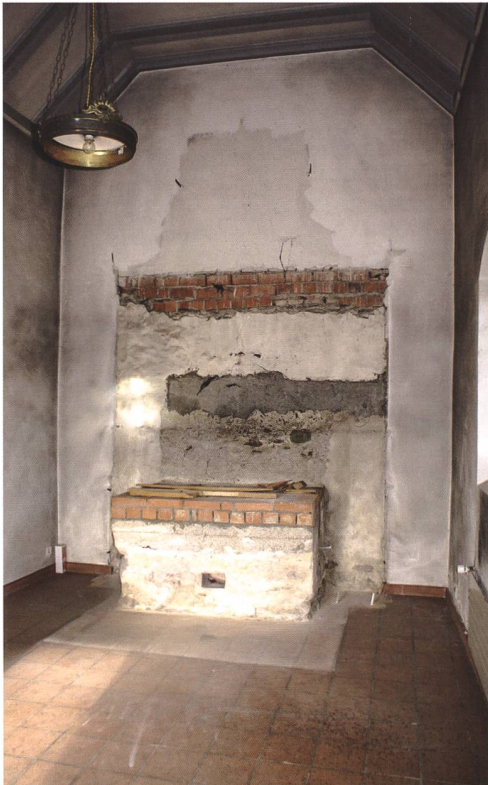
Abb. 25

Nach der Demontage des Altars erkennt man die 1973 mit Backsteinen erstellte Erhöhung des Altartisches.

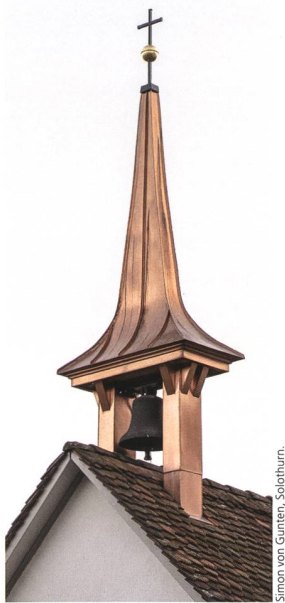
Abb. 28  
Da das kleine Glockentürmchen sehr schlecht erhalten war, musste es komplett ersetzt werden. Form, Masse und Materialisierung wurde vom alten übernommen.

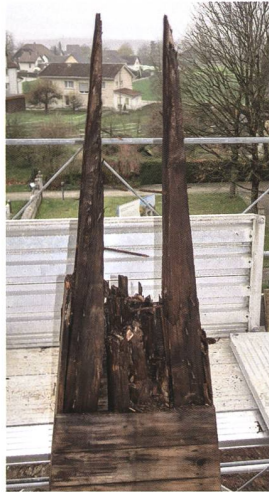
Abb. 29  
Die stark beschädigte Holzkonstruktion des Dachreiters nach der Demontage der Verkleidung.
