Artikel: Die Villa Ehinger in Münchenstein : Erdbebenertüchtigung und neue Erkenntnisse zur Baugeschichte
Autor: Niederberger, Walter
DOI: <https://doi.org/10.5169/seals-859280>

Die Villa Ehinger in Münchenstein

Erdbebenertüchtigung und neue Erkenntnisse zur Baugeschichte

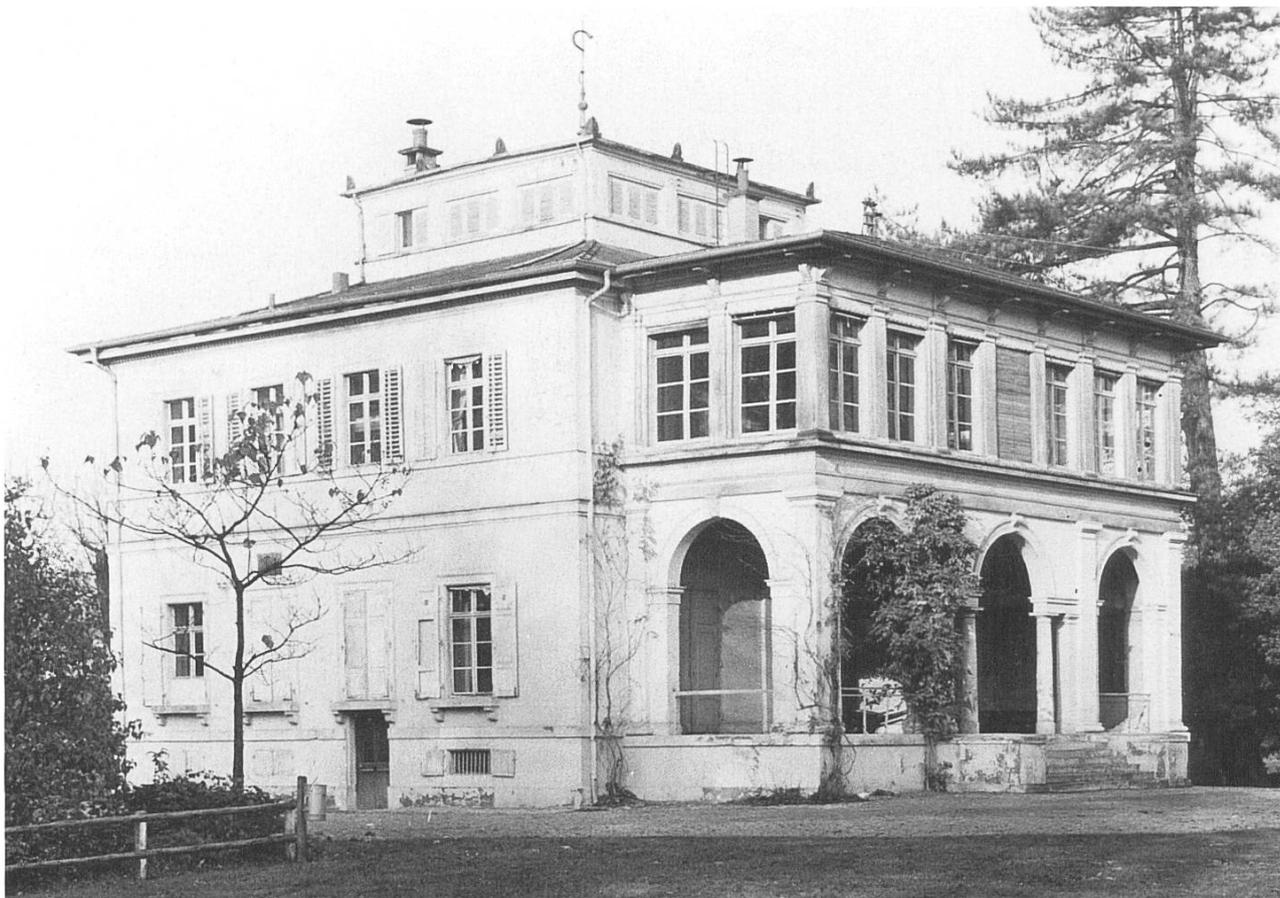
Abb. 1: Villa Ehinger vor der Sanierung von 1972, ca. 1967.

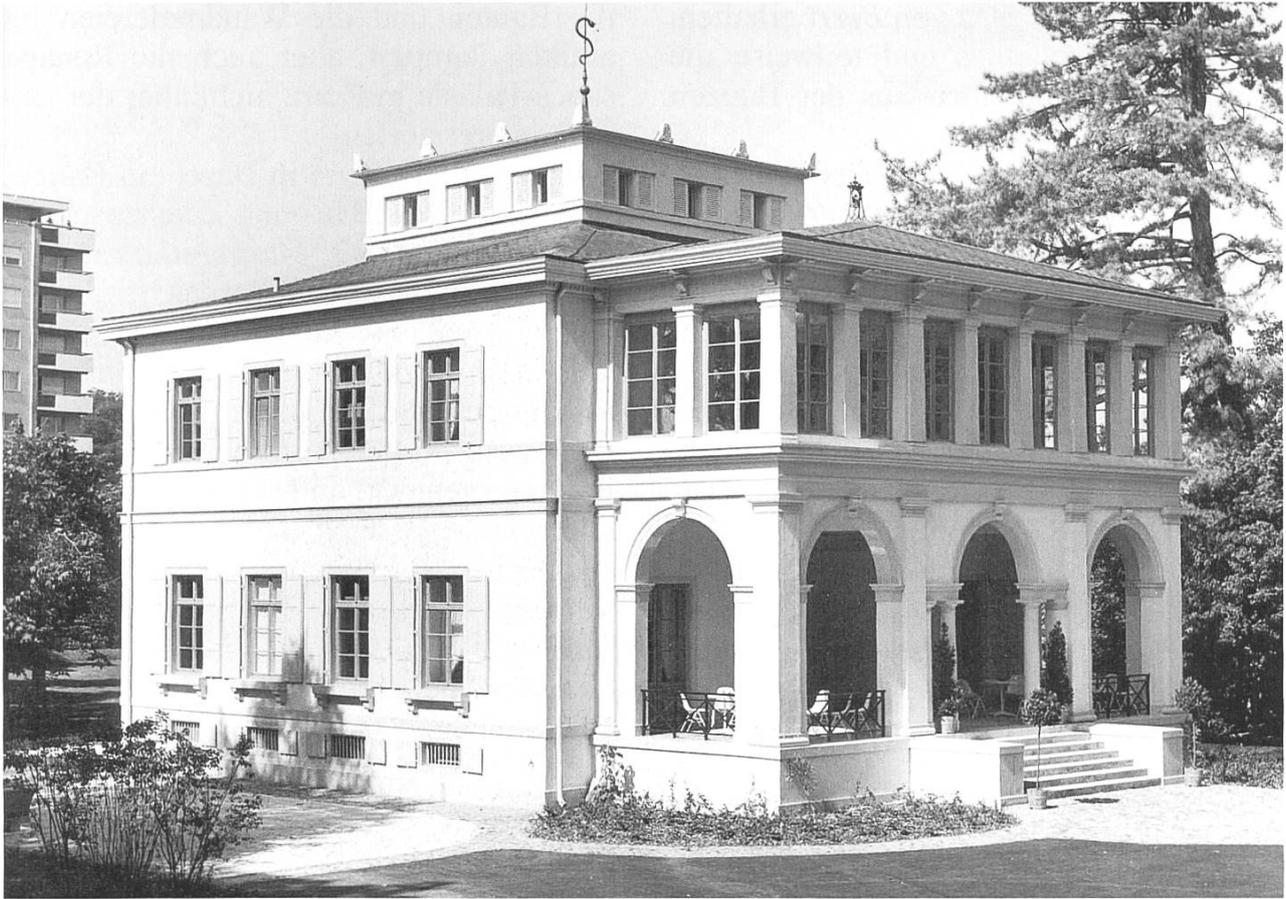
Abb. 2: Villa Ehinger nach der Sanierung von 1972.

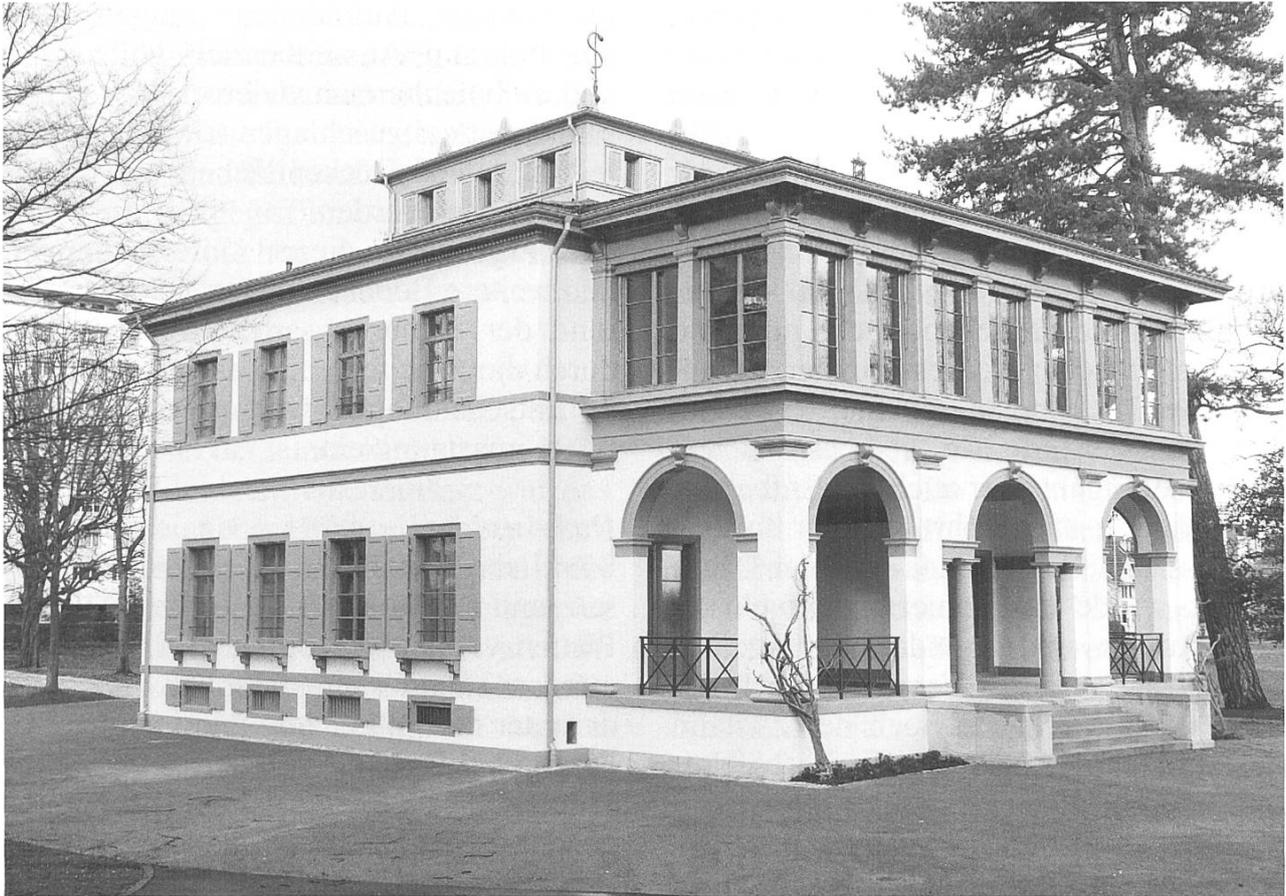
Abb. 3: Villa Ehinger nach der Sanierung von 2011.

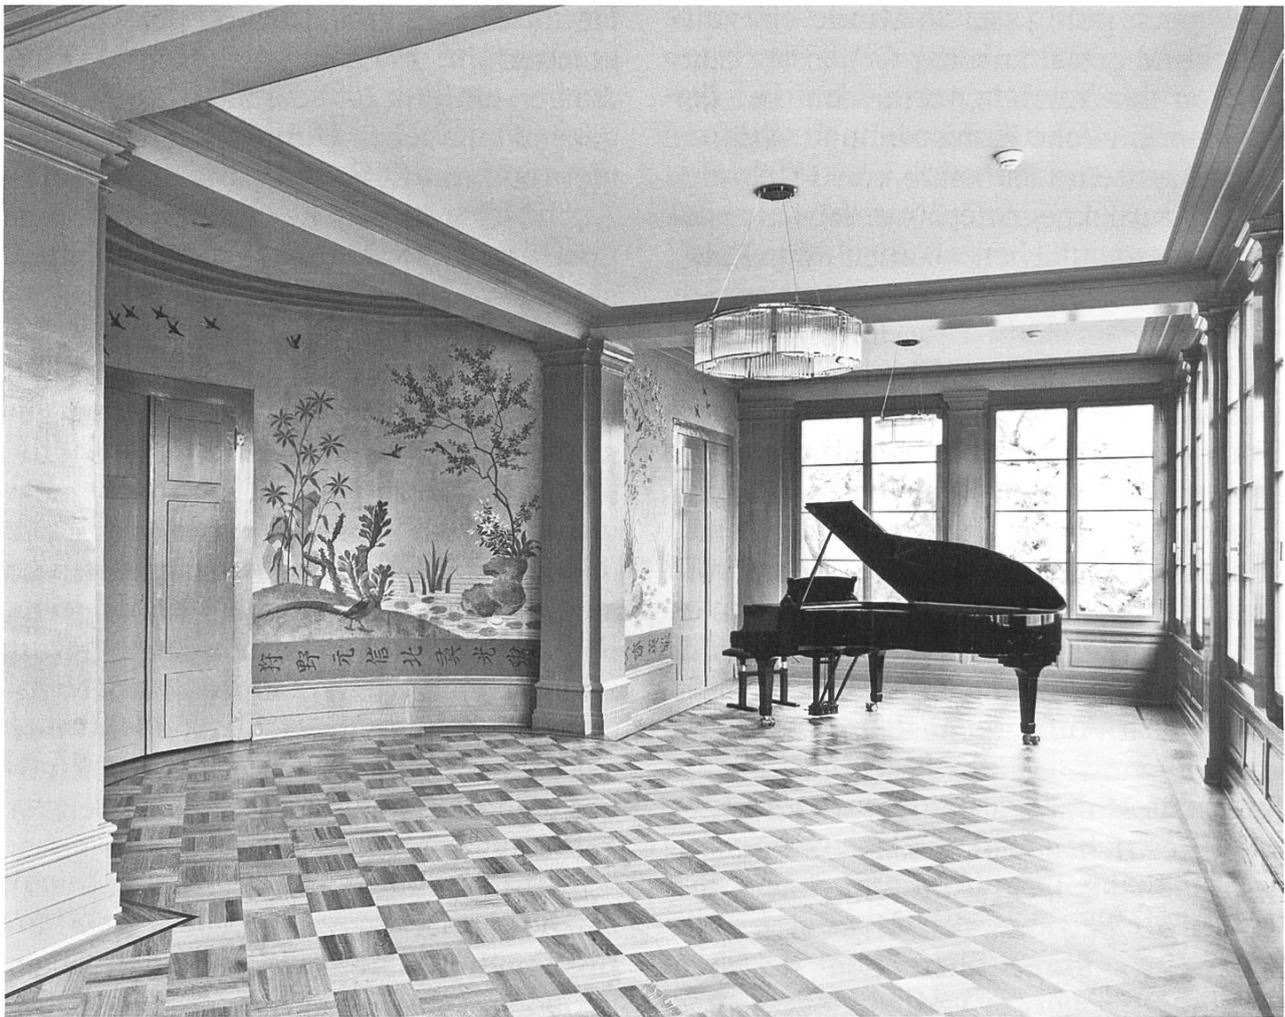
Abb. 4: Veranda nach der Sanierung von 2011.

Farbfassungen auf. Auch an der Veranda konnten die 1972 angebrachten Verkleidungen entfernt und die alten, noch weitgehend erhaltenen Holzverkleidungen saniert und mit Ölfarbe gestrichen werden. Auch hier sprachen die originalen Proportionen und Profilierungen für ein Entfernen der Verkleidungen.
