BULLETIN DU CIMENT

JUIN 1946

Epreuves de charges intéressantes remontant aux origines des constructions en ciment

Epreuves de charges jusqu'à rupture effectuées en 1846 sur une voûte d'essai de 31 m. de portée en vue d'examiner la qualité du ciment de Vassy.

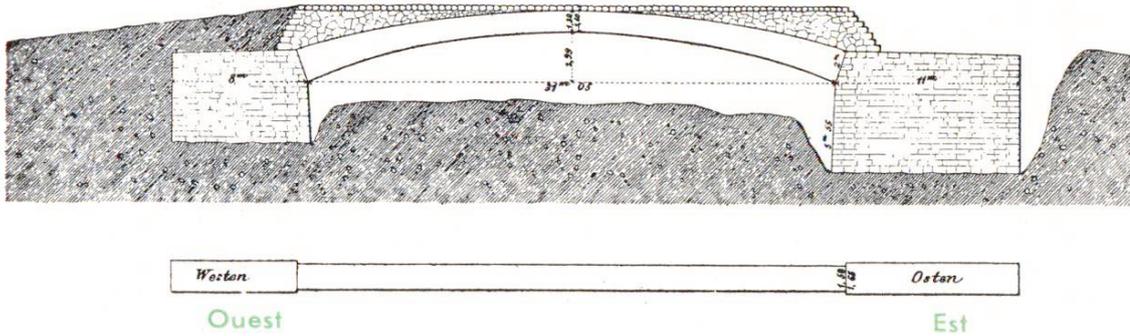
Fig. 1 Elévation et plan de la voûte avant les essais

« La maçonnerie fut examinée le 27 mai 1846 et trouvée dans le meilleur état. Sur chaque parement de la voûte, on traça une bande incurvée de 0,25 m. de largeur touchant l'extrados aux culées et l'intrados à la clef et dont la surface fut enduite puis lissée avec soin. Ces bandes avaient pour but de déceler immédiatement les fissures qui pourraient se former pendant les essais au moindre mouvement de la voûte.

Le 28 mai, on chargea la voûte avec des moellons. L'intervalle entre culées fut divisé en 31 parties et les tas de moellons correspondants furent isolés pour éviter qu'ils ne s'appuient les uns contre les autres. La charge totale pesait 115'407 kilogrammes, le mètre carré de voûte supportait donc 2472 kilogrammes. Le 29, à 11 heures du matin, la charge entière était sur la voûte. On ne constata pas la moindre modification, pas la plus petite fissure en n'importe quelle partie de l'ouvrage et les commissaires eurent la certitude que la charge, même si elle devait rester encore longtemps sur la voûte, n'aurait pas d'effet préjudiciable sur elle. La charge fut enlevée l'après-midi entre 2^{1/2} et 4 h.

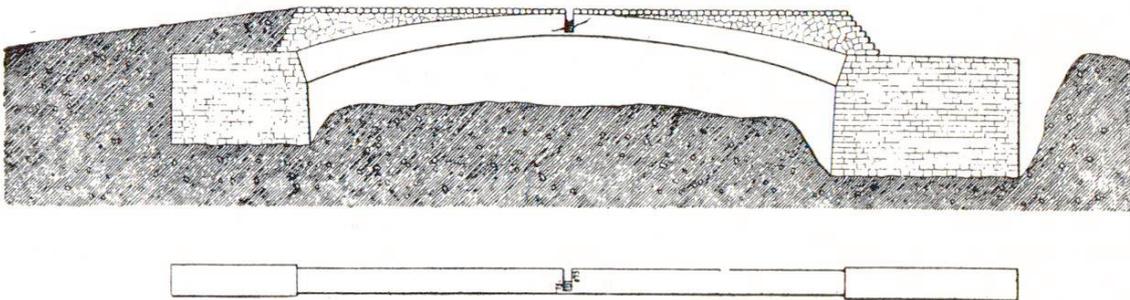
Fig. 2 Elévation et plan de la voûte au moment où le voussoir de clef était réduit à une épaisseur et une longueur minima

4 Lorsque le 31 mai à 12 heures, l'épaisseur de la voûte n'atteignit plus que 0,80 m., on décéla une petite fissure de la finesse d'un cheveu dans un des joints de la clef sur le parement sud de la voûte. La bande nord était intacte. On fixa une latte verticale graduée à côté des parements pour observer les affaissements de la clef. Avec une scie à pierre, on pratiqua une entaille transversale le long du joint de la clef qui s'était fissuré.

Lorsque, le 1^{er} juin, l'épaisseur de la voûte fut réduite à 0,70 m., on observa une même fissure dans le joint du parement nord; la fissure sud s'était visiblement ouverte, sa largeur maximum mesurait $\frac{1}{5}$ mm. La voûte s'affaissa de 3,5 mm. sans nouvelle fissuration. Les commissaires ordonnèrent d'arrêter le sciage pour laisser aux fissures le temps de se préciser et pour observer l'affaissement de la voûte. Mais celle-ci au lieu de s'affaïsser se souleva au contraire sous l'effet de la dilatation. A midi, le soulèvement mesurait $\frac{1}{4}$ mm.; 3 heures plus tard il était d'un bon millimètre. La voûte était en plein soleil.

Le 2 juin, à 4 heures du matin, la voûte avait exactement repris la position qu'elle avait le jour précédent au moment de son plus grand affaissement. On ne constata pas de nouvelle fissure. On laissa la construction dans cet état jusqu'au 15 juin. La situation ne changea pas, la voûte se soulevait le jour et s'affaïssait la nuit. On reprit ensuite le sciage. Lorsque l'épaisseur à la clef fut réduite à 39 cm., on suspendit provisoirement les opérations, l'affaissement total de la voûte atteignant 0,8 cm.

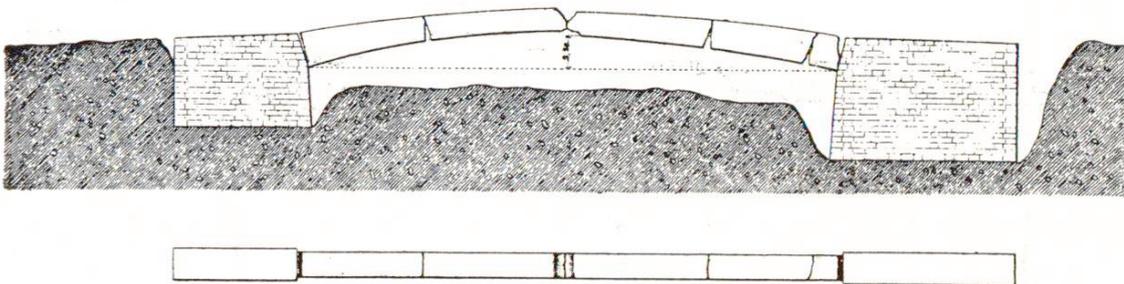
Fig. 3 Elévation et plan de la voûte au moment où le voussoir de clef était entièrement détruit

Lorsque, le 25, le voussoir de clef n'avait plus que 0,15 m. d'épaisseur et était entièrement détruit sur la moitié de la largeur de la voûte et qu'il n'en subsistait donc plus qu'un morceau de 0,75 m. de largeur et 0,15 m. d'épaisseur d'un côté de la voûte, celle-ci s'affaissa de 32 mm. sur les chevalets. Trois fissures d'une largeur de 5 mm. apparurent à l'extrados aux distances indiquées sur le dessin.

Le fragment restant du voussoir de clef fut ensuite pulvérisé, de même que les deux arêtes des contre-clefs, celles-ci sur une longueur de 0,80 à 0,90 m., une hauteur de 0,20 m. et une épaisseur de 0,20 m. Cependant la maçonnerie broyée de la sorte se supporta encore elle-même grâce à la pression engendrée par ces modifications. La voûte ne présentait aucune autre détérioration. Au moyen d'un coin et d'un levier en fer, on fit tomber aisément le dernier fragment de la clef. A cet instant même, on observa un fort ébranlement de la maçonnerie. A la clef, les deux moitiés de la voûte s'appuyèrent l'une contre l'autre sur toute la largeur de la voûte et sur une hauteur d'environ 0,10 m. Mais ce mouvement fut irrégulier car l'affaissement de la partie ouest de la voûte se produisit plus rapidement que celui de l'autre partie, le chevalet ouest ayant été en partie démoli. De ce côté, la fissure à la culée s'ouvrit de 55 mm. à l'extrados; une nouvelle fissure apparut à 7,50 m. de la clef, c'est-à-dire au milieu du rein ouest.

On enleva les éléments du chevalet rompu; les fissures de la partie ouest s'ouvrirent encore de 30 mm.; cette moitié de la voûte était donc divisée en deux tronçons de voûte. Du côté est, où le chevalet avait résisté, le mouvement fut plus faible mais analogue. On détruisit ce chevalet; le pont s'affaissa alors brusquement et réduisit en éclats les éléments du dernier chevalet. La séparation eut lieu exactement dans les joints des naissances de la voûte. La maçonnerie des culées ne subit aucun dommage. »
