BULLETIN DU CIMENT

NOVEMBRE 1951

L'enrobage des armatures du béton armé

Comment doit-on enrober les fers dans le béton armé pour éviter les dégâts dus à la rouille? Prescriptions. Expériences.

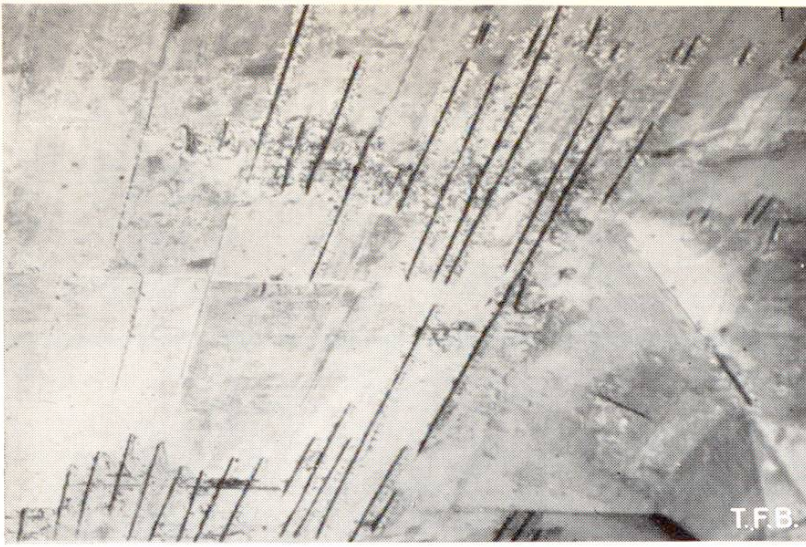
Fig. 1
Béton endommagé au
plafond d'un réservoir.
Mal protégée par une
épaisseur insuffisante,
l'armature s'est rouillée
et a fait éclater la couche
inférieure du béton

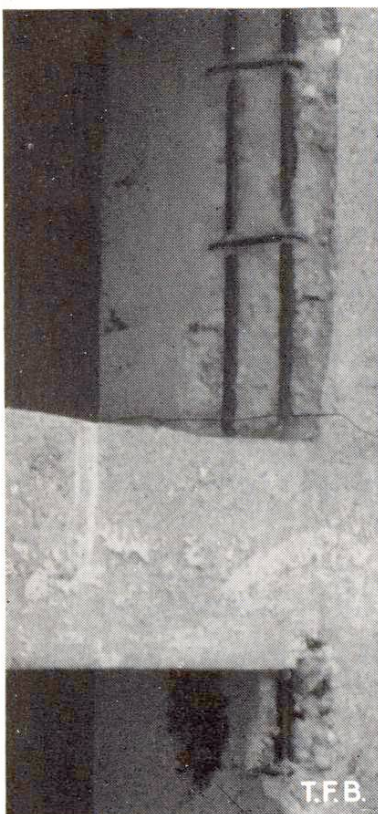
Fig. 2 Malgré une épaisseur suffisante de béton paraissant compact, les fers se sont rouillés et l'ont fait éclater. Un examen plus approfondi a montré que ce béton était perméable

Ce n'est en effet pas uniquement l'épaisseur du béton enrobant l'armature qui est déterminante, mais aussi sa qualité. Il doit être effectivement aussi imperméable que possible, et pas seulement paraître tel. Une surface lisse et sans pores apparents ne signifie pas nécessairement une structure compacte. Dans un béton trop mouillé, par exemple, le durcissement provoque une multitude de fissures capillaires qui le rendent perméable à l'eau et à l'air. C'est à ce phénomène qu'il faut attribuer les dégâts qui se sont produits dans les bétons coulés. C'est aussi pour cette raison qu'une couverture de béton de faible épaisseur mais de bonne qualité protège beaucoup mieux l'armature qu'une couverture épaisse mais de qualité médiocre. L'observation des anciens

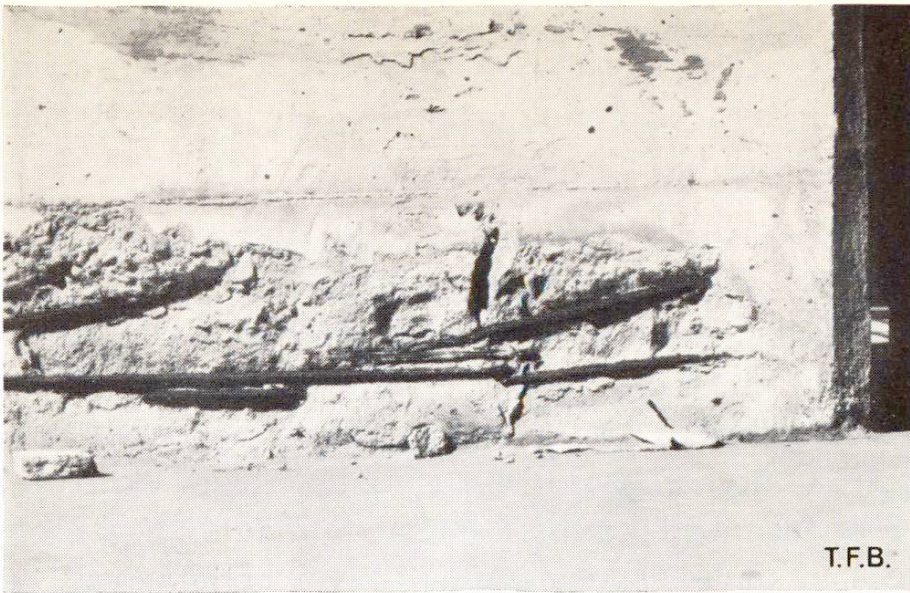
Fig. 3 Destruction d'une partie réparée. Le béton armé avait déjà été endommagé une fois à cet endroit, et lors de la réparation, on avait négligé de dérouiller complètement l'armature

Le Bulletin du ciment a déjà traité souvent la question de la réparation des dégâts causés par une protection insuffisante des armatures. Il faut repiquer les parties endommagées du béton et débarasser soigneusement les fers de toute rouille ; puis renforcer les sections affaiblies par une armature supplémentaire et un remplissage de mortier gras. Le béton manquant doit être complété de telle façon qu'il adhère intimément au vieux béton. Le gunitage donne de très bons résultats dans certains cas. Le coût de ces réparations est malheureusement beaucoup plus élevé que les très petites économies qu'on a pu réaliser en négligeant certaines précautions lors de la construction.

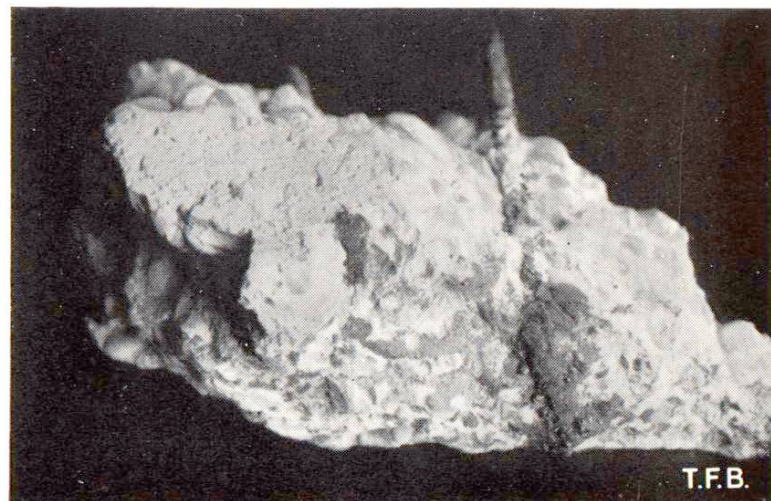
Fig. 4 Dégâts provoqués par le sel dans un béton armé. Ce sont les fers qui ont été attaqués les premiers, ce qui a entraîné la destruction du béton

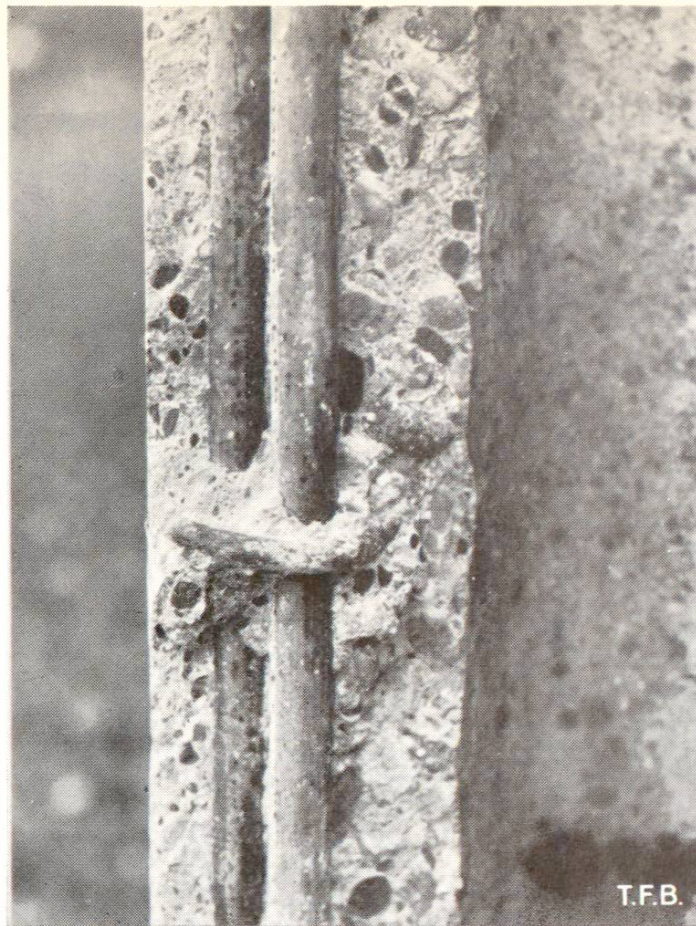
4 Fig. 5 Armature d'un béton armé vieux de 50 ans. Les fers principaux recouverts d'une mince couche de béton sont encore absolument inactifs. L'étrier protégé par 3 mm seulement de mortier est légèrement rouillé
