BULLETIN DU CIMENT

OCTOBRE 1969

Décollement de la pellicule de ciment

Décollement de la pellicule de ciment considérée comme dégât d'un béton apparent. Cause de ce décollement et moyens de l'empêcher. Adhérence du béton au coffrage, mortier de ciment détérioré en surface, séparation prématurée du coffrage.

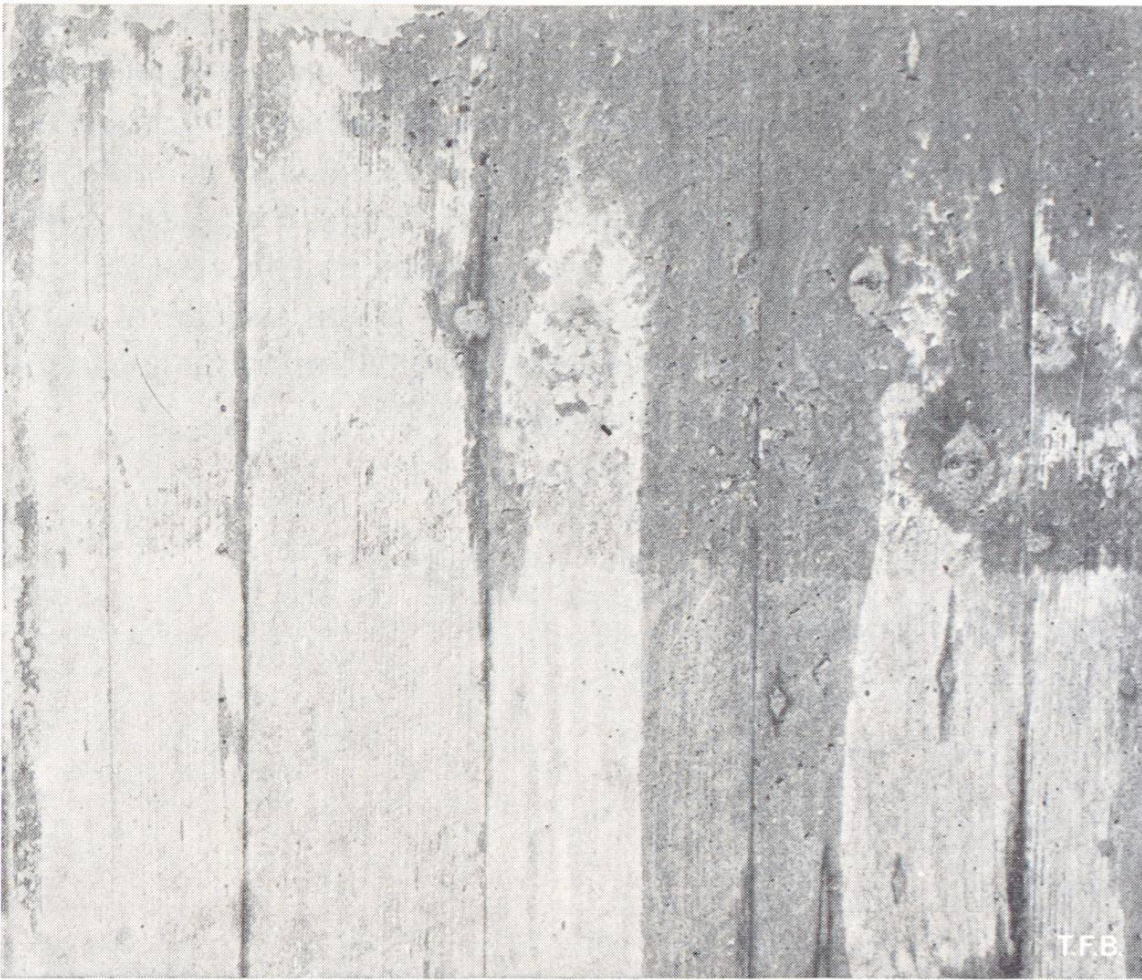
Fig. 4 Décollements de la pellicule de ciment dus à des voilements des planches de coffrage (3^e et 4^e planche à partir de la gauche; (représentation schématique à la fig. 2, au milieu). A la partie supérieure on remarque d'autres décollements dus à de légers glissements du béton le long du coffrage.

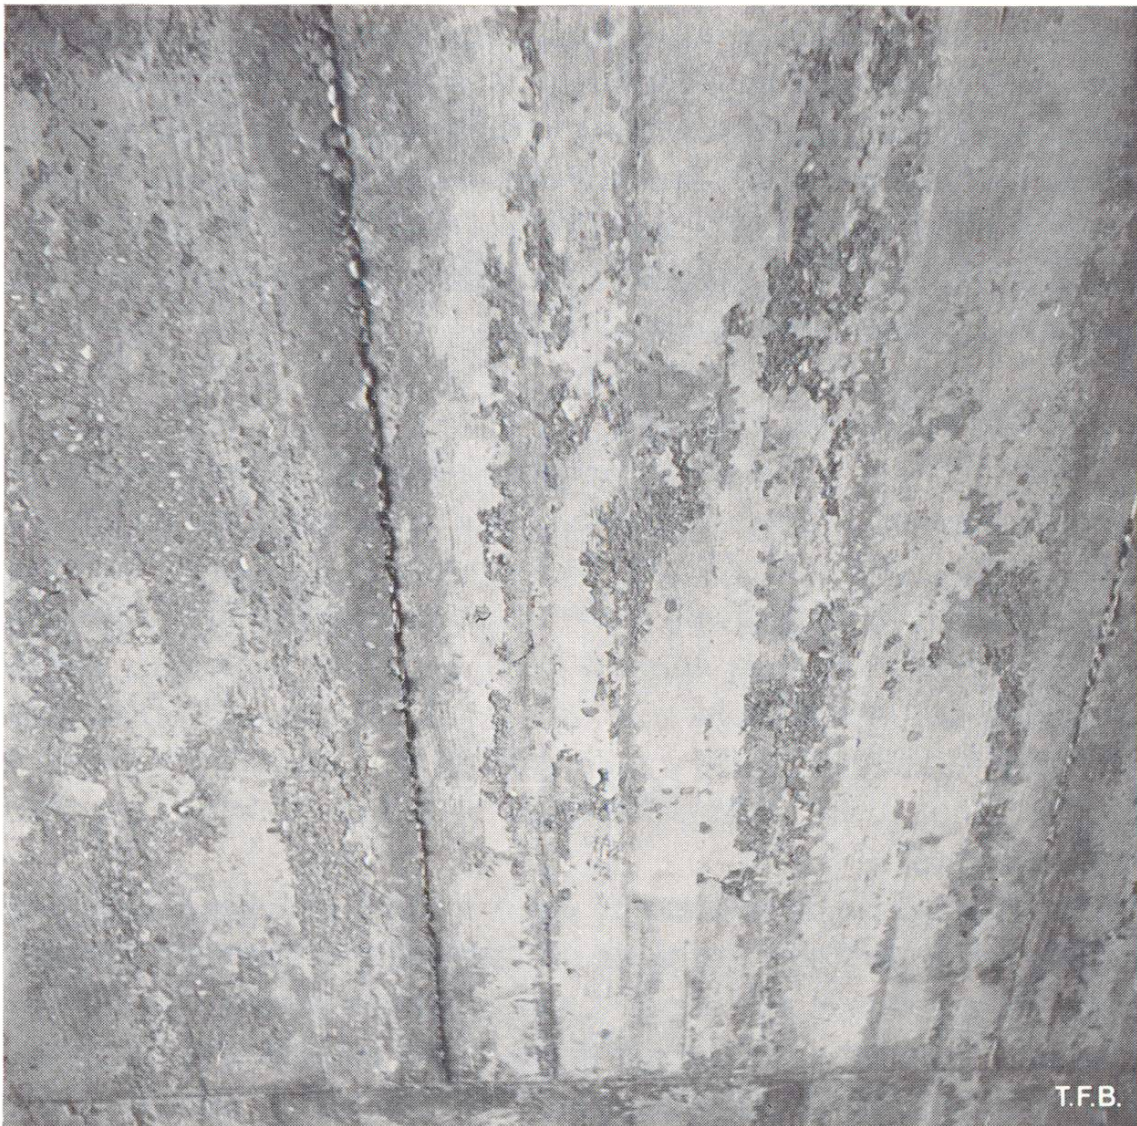
Fig. 7 Importants décolllements de la pellicule de ciment à la face inférieure d'une dalle; ils sont dus à un affaiblissement du mortier par excès d'eau (segrégation de l'eau à la surface du coffrage).
