Zeitschrift: **Bulletin du ciment**

NOVEMBRE 1973

Fines fissures en réseau à la surface du béton

Fines fissures typiques apparaissant en général très tôt. Causes, disposition, inconvénients, mesures préventives.

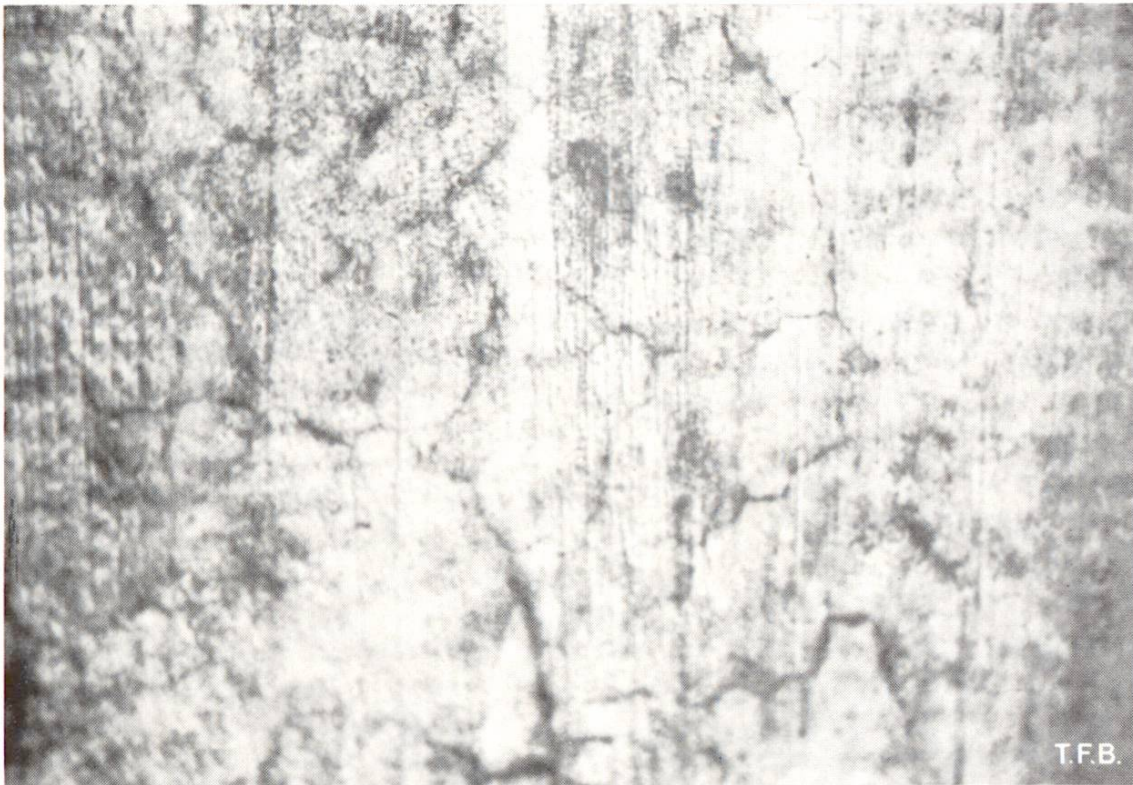
Dans certaines conditions, de fines fissures disposées en réseau peuvent apparaître à la surface du béton. Les « mailles de ces réseaux peuvent être très petites (5–10 mm) ou relativement grandes (50–60 mm). Si d'une partie à l'autre d'un ouvrage, l'espacement des fissures augmente, leur ouverture augmente en même temps. La figure 1 montre un tel réseau de fissures provoqué par des conditions particulières.

Fig. 1 Formation de fissures en réseau à la surface d'un béton à coffrage en panneaux imprégnés. Age 3 jours. Les fissures sont à peine visibles à l'oeil nu et ne se manifestent que par l'humidité qu'elles retiennent. Espacement des fissures 20–40 mm.

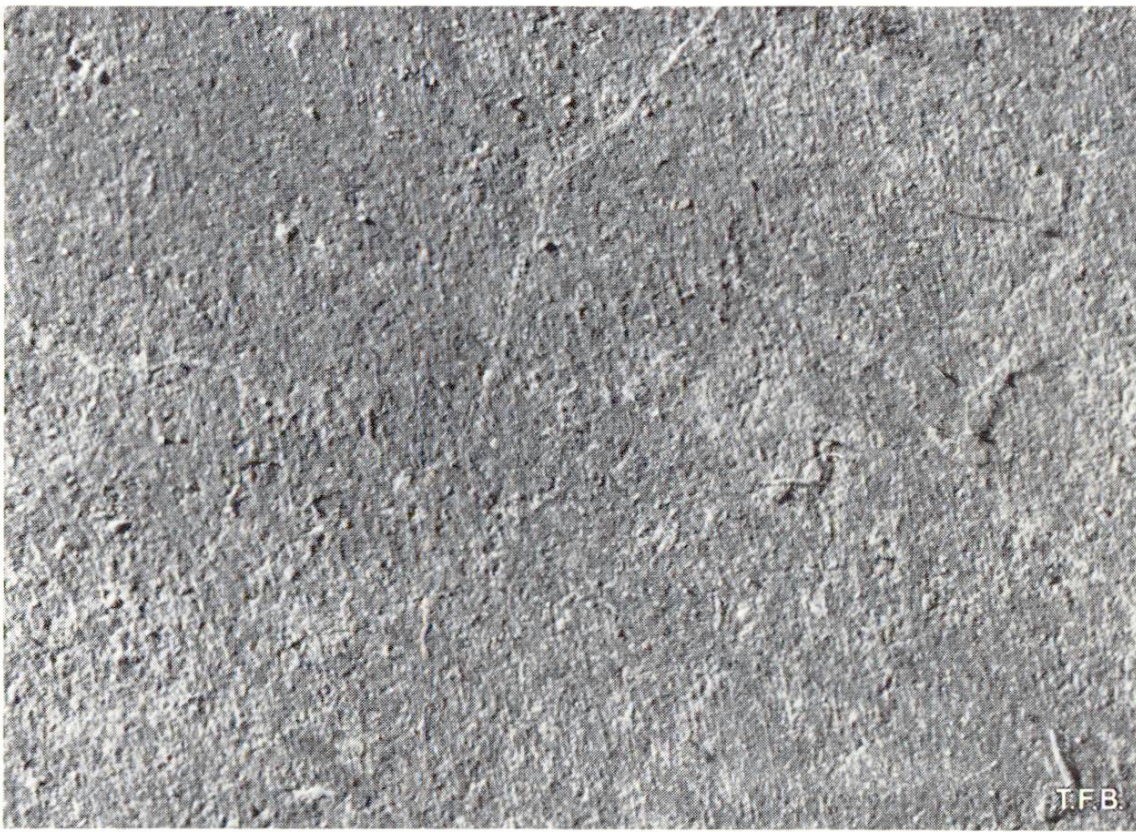
| Genres des fissures ou conditions de leur formation | Causes possibles | | |
|---|---|---|---|
| Fissures se calcifiant (fig. 2 et 3) | + | - | + |

Fig. 2 Très fines fissures en réseau dans un béton sortant de coffrages lisses. Il s'agit d'un agrandissement, la largeur de la photo représente 1 cm. Espacement des fissures 5–10 mm, ouverture 0,005–0,01 mm, profondeur 0,5–1,0 mm.

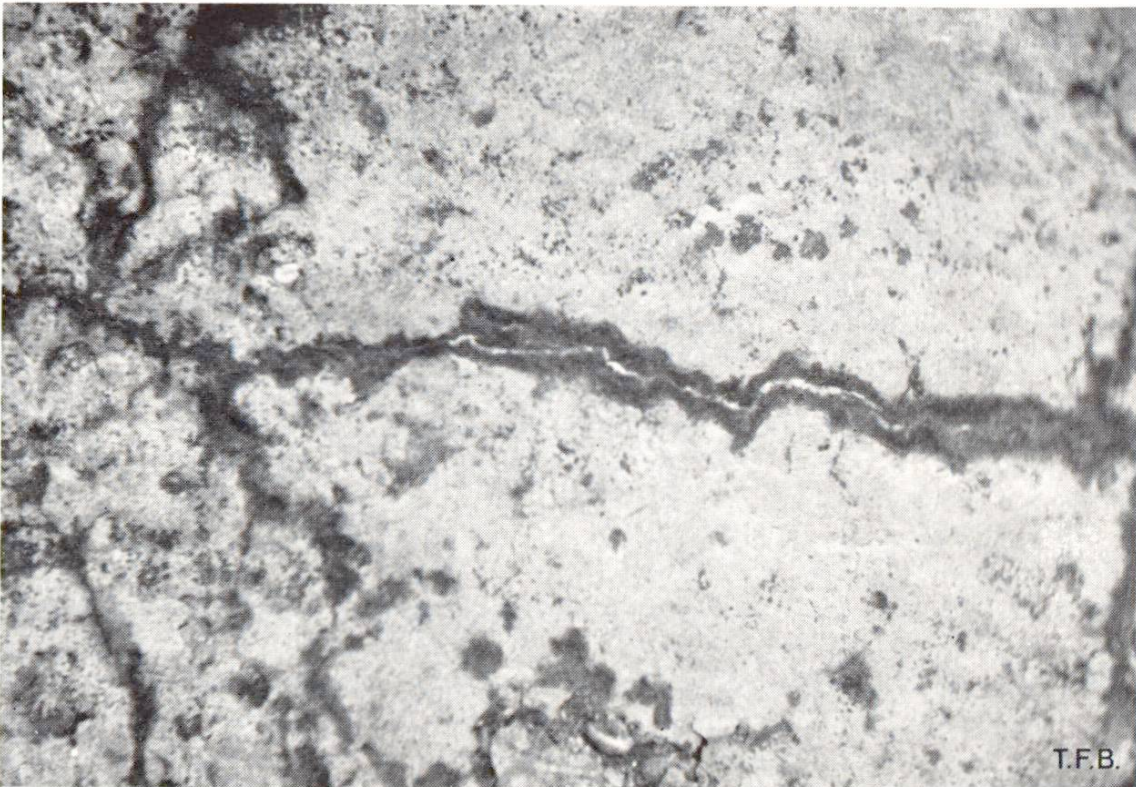
Fig. 3 Fissure refermée par sécrétion de chaux, à la surface d'un béton coffré en panneaux de plastic. Il s'agit d'un agrandissement, la largeur de la photo représente 2 cm. La fissure est mise en évidence par la frange foncée qui l'encadre. Pendant la période déterminante pour la teinte grise du béton (premier jour après le décoffrage), cette zone est restée humide en sorte qu'elle n'a pas été éclaircie par sécrétion de chaux.

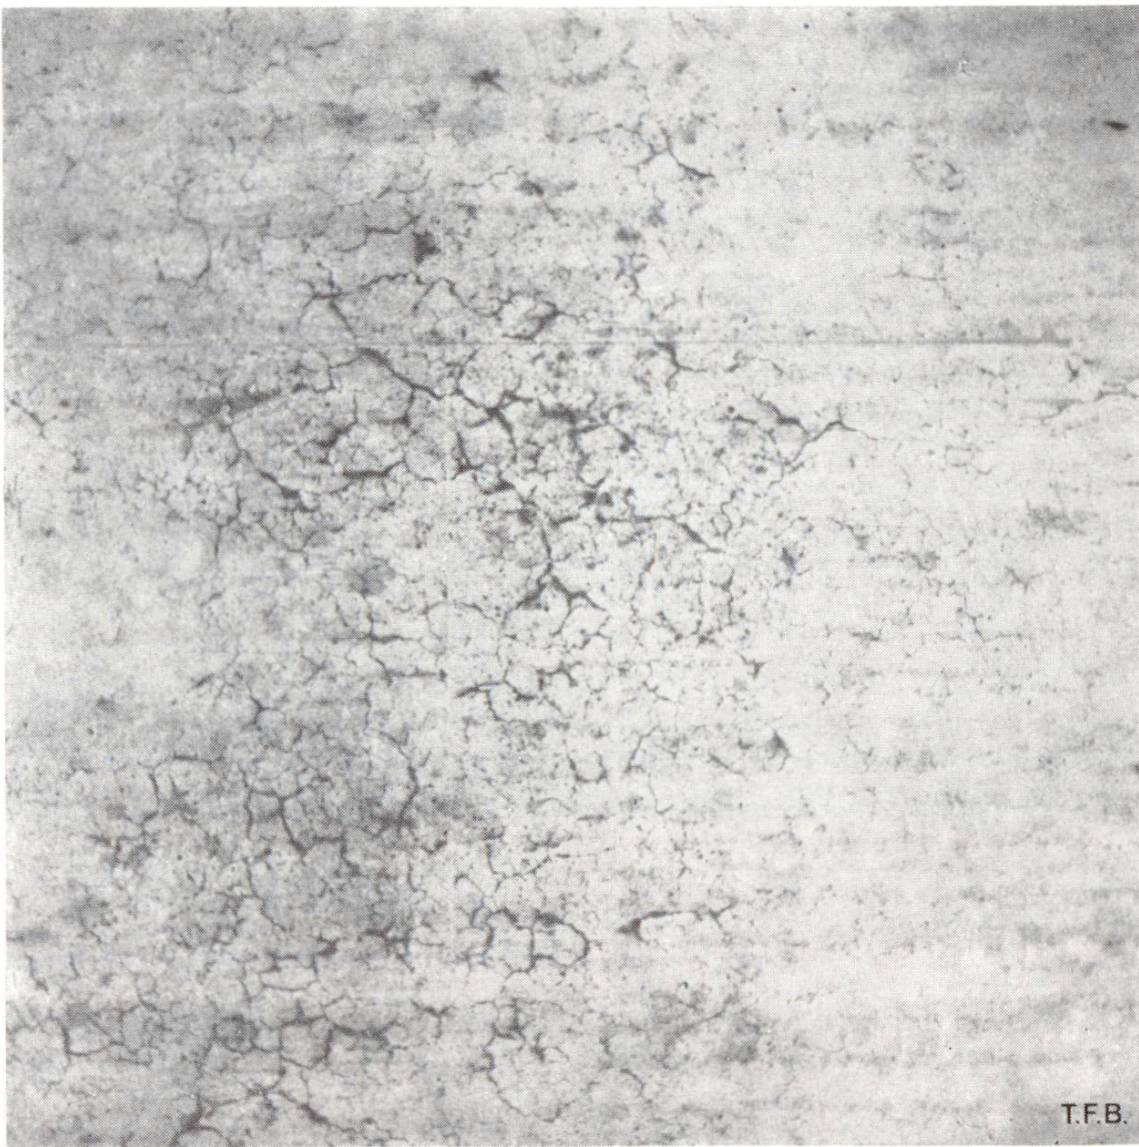
| Genres des fissures ou conditions de leur formation | Causes possibles | | |
|---|---|---|---|
| Espacement relativement petit (fig. 4) | - | + | + |
| Répartition irrégulière (fig. 4) | - | - | + |
| Nombreux nœuds (fig. 4) | + | - | + |

Fig. 4 Fines fissures en réseau à la surface lisse d'un béton coffré en panneaux métalliques. Répartition irrégulière. On voit de nombreux nœuds avec plus de trois fissures. Cette image laisse penser qu'il s'agit de fissures de retrait très précoce déjà formées sous le coffrage. Traces foncées comme celles de la figure 3. Espacement des fissures 10-20 mm.

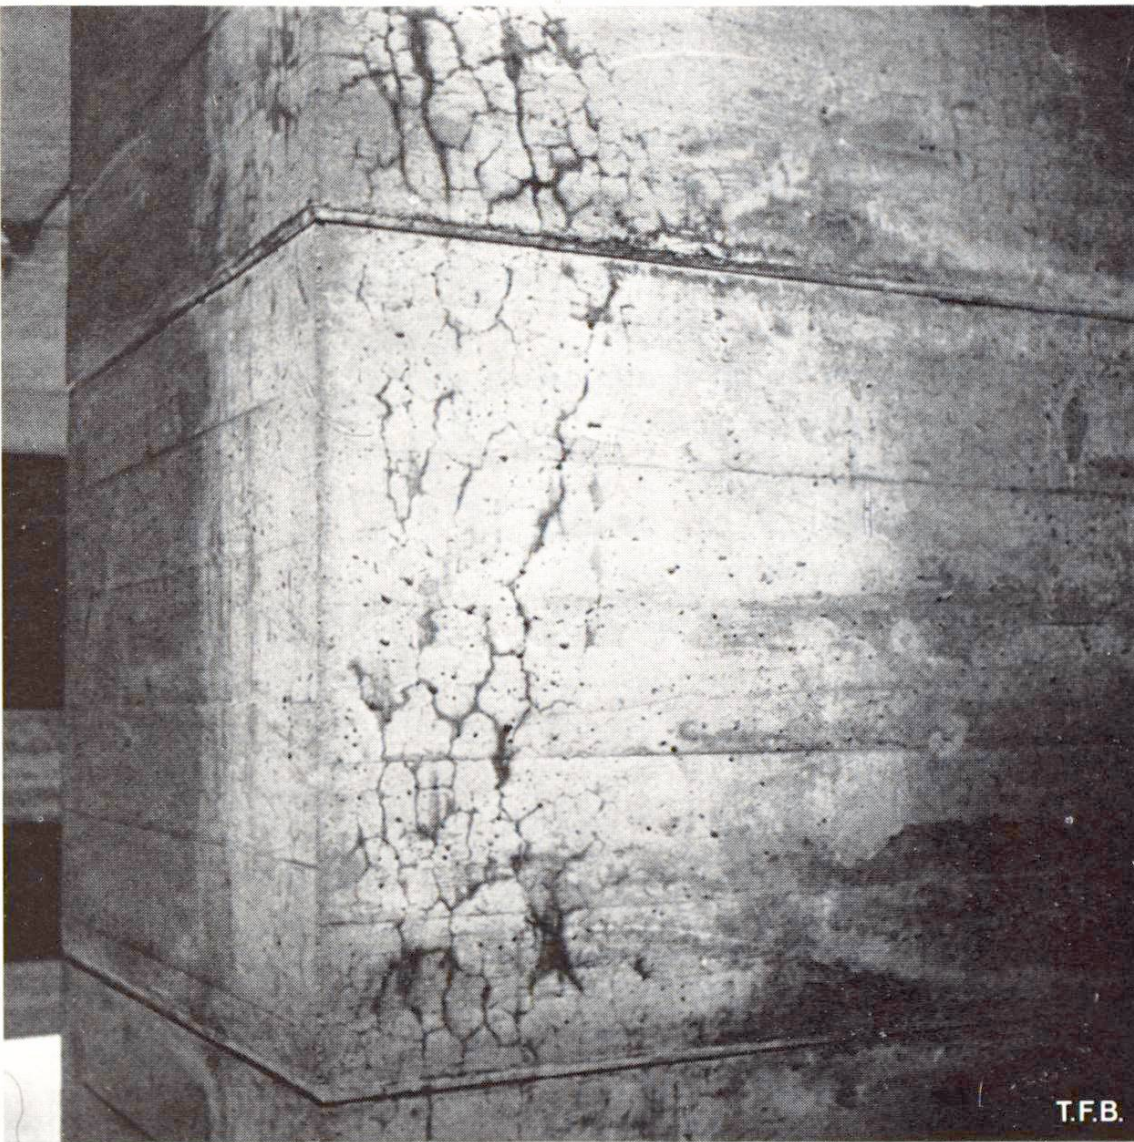
| Genres des fissures ou conditions de leur formation | Causes possibles | | |
|---|---|---|---|
| Espacement relativement grand (fig. 5) | + | + | - |
| Concentration aux arêtes (fig. 5) | + | - | - |

Fig. 5 Fissures à la surface d'une partie saillante. Elles sont dues à un dessèchement rapide peu après le décoffrage. Espacement des fissures 50-70 mm.

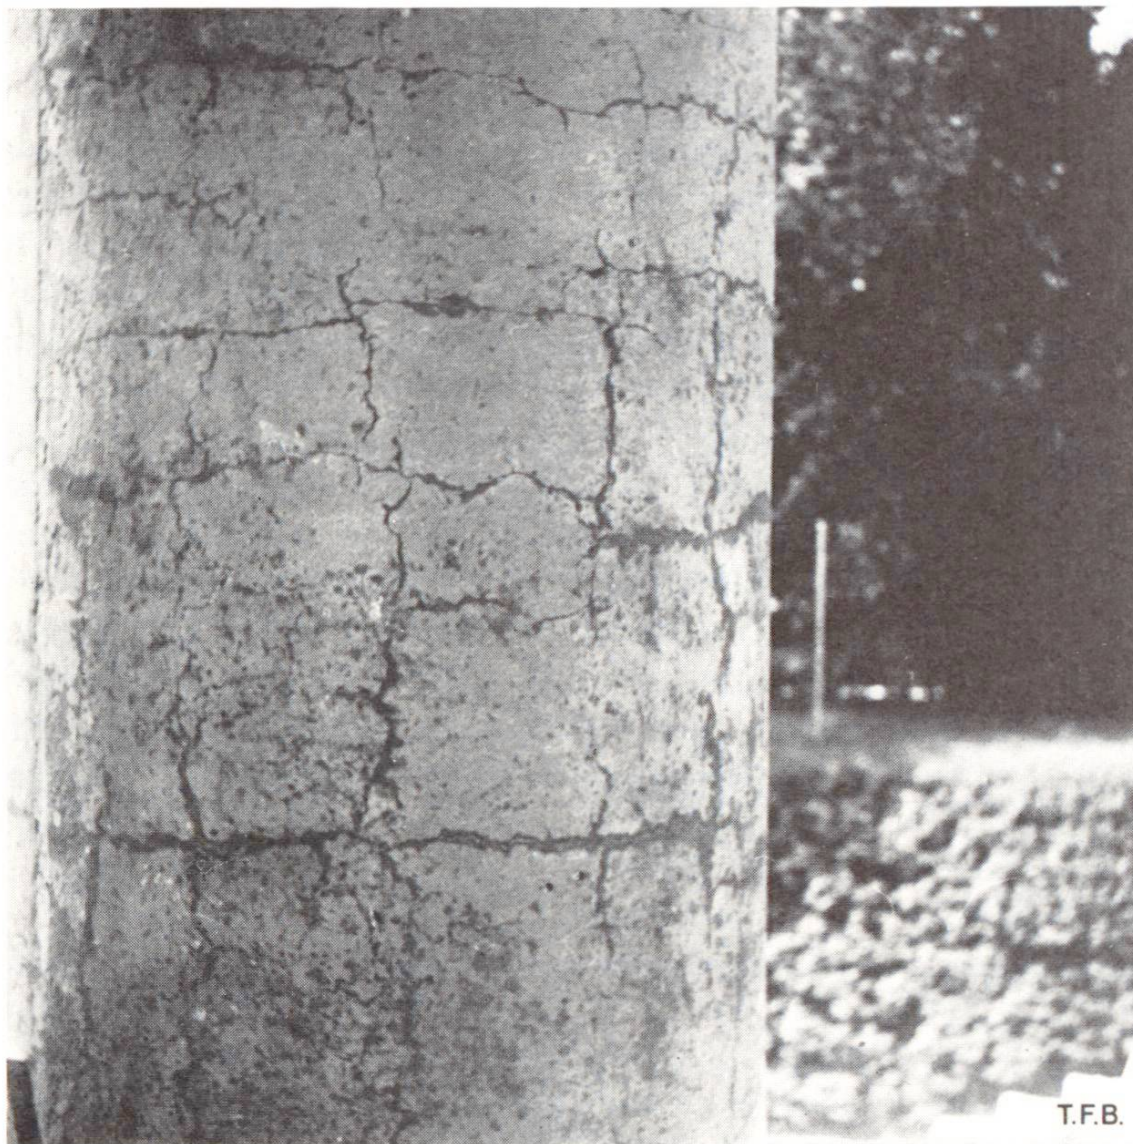
| Genres des fissures ou conditions de leur formation | Causes possibles | | |
|---|---|---|---|
| Réseau à mailles carrées (fig. 7) | + | - | - |

Fig. 7 Fissures en réseau à mailles carrées sur un pylone en béton. Elles sont dues soit à la forme cylindrique du pylone, soit à l'influence de l'armature.
