BULLETIN DU CIMENT

NOVEMBRE 1973

NUMÉRO 23

Fines fissures en réseau à la surface du béton

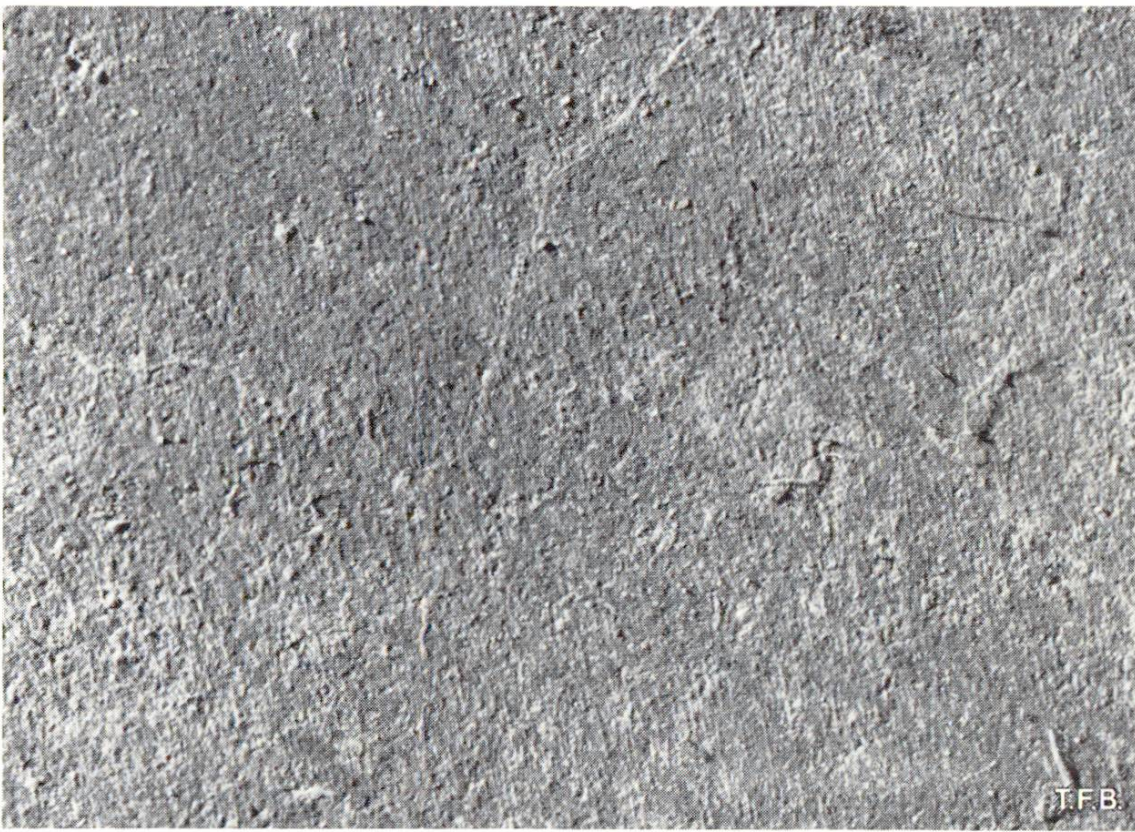
Fig. 2 Très fines fissures en réseau dans un béton sortant de coffrages lisses. Il s'agit d'un agrandissement, la largeur de la photo représente 1 cm. Espacement des fissures 5–10 mm, ouverture 0,005–0,01 mm, profondeur 0,5–1,0 mm.

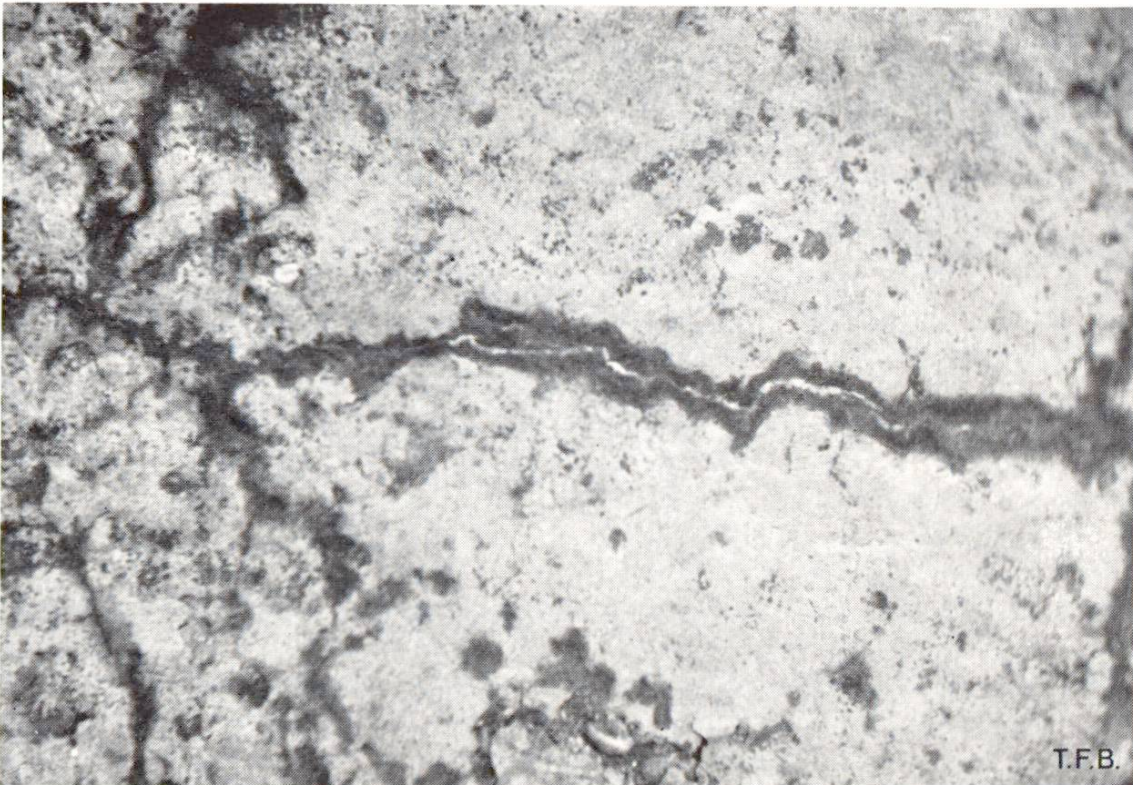
Fig. 3 Fissure refermée par sécrétion de chaux, à la surface d'un béton coffré en panneaux de plastic. Il s'agit d'un agrandissement, la largeur de la photo représente 2 cm. La fissure est mise en évidence par la frange foncée qui l'encadre. Pendant la période déterminante pour la teinte grise du béton (premier jour après le décoffrage), cette zone est restée humide en sorte qu'elle n'a pas été éclaircie par sécrétion de chaux.

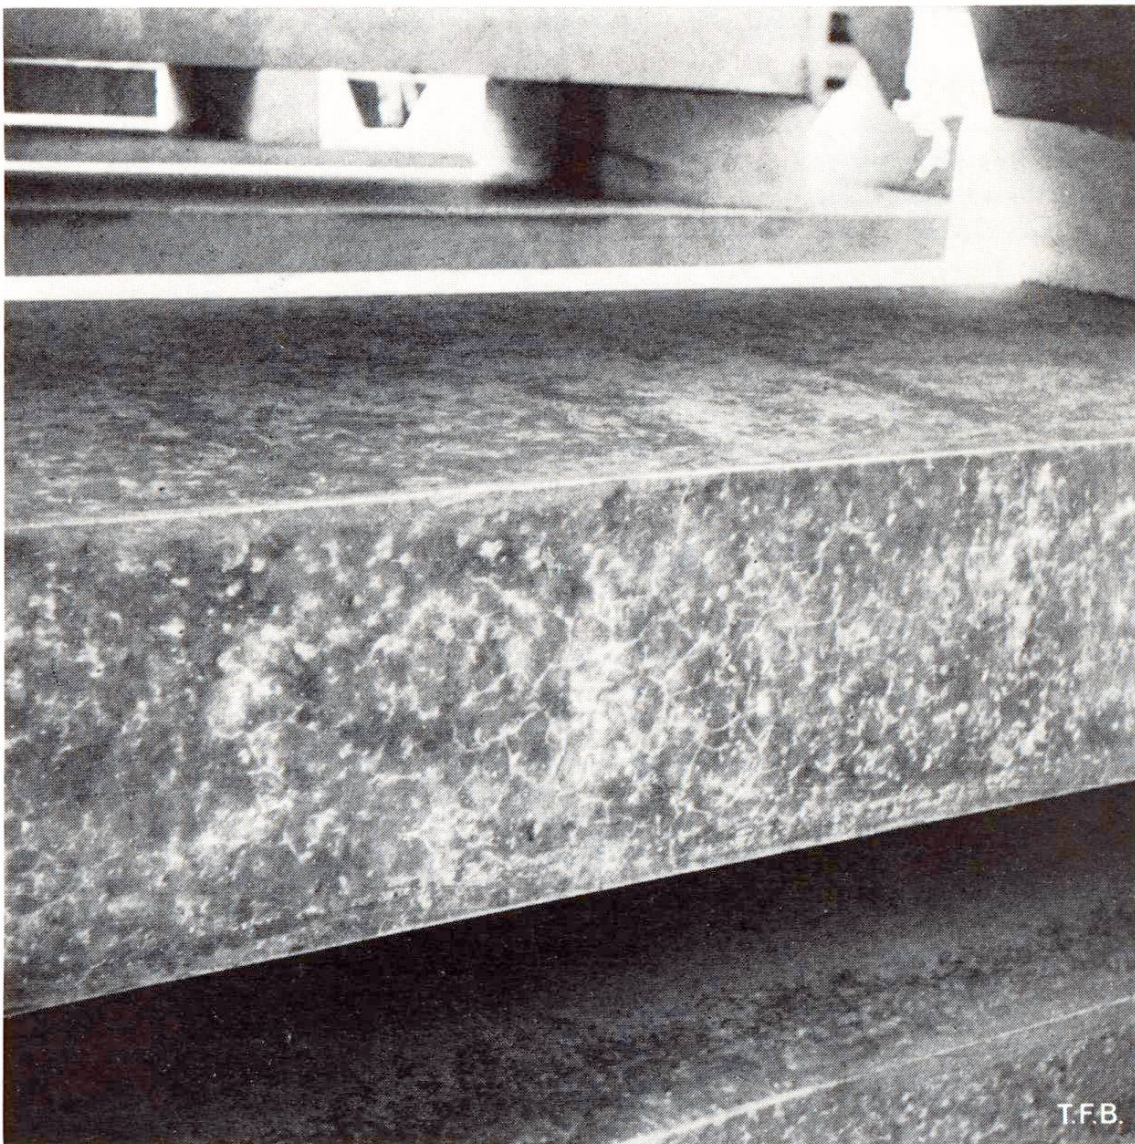
Fig. 6 Fines fissures en réseau apparaissant en blanc sur un béton à coffrage métallique. Elles sont probablement imputables à des différences de température dues à un dosage élevé en ciment. Le béton est resté foncé parce qu'il est très compact. Ce n'est qu'au voisinage des fissures que la chaux claire a été secrétée.
